# NAF Bruktbiltest

| <b>Bilmerke</b> | Toyota | <b>Motorstørrelse</b> | 1997 cm <sup>3</sup> |
| <b>Modell</b> | Proace | <b>Motoreffekt</b> | 120 kW |
| <b>Registreringsnr.</b> | TF28507 | <b>Drivstofftype</b> | Diesel |

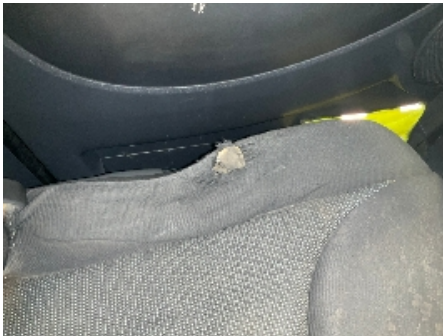
**1. Seter**

| Ref.Id | Repareres | Resultat | Beskrivelse |
|---|---|---|---|
| 98.2 | Seter | Misfarget/skittent: | Høyre foran, Venstre foran, Midten foran |
| 98.3 | | Hull/rift gjennom setetrekk: | Venstre foran |

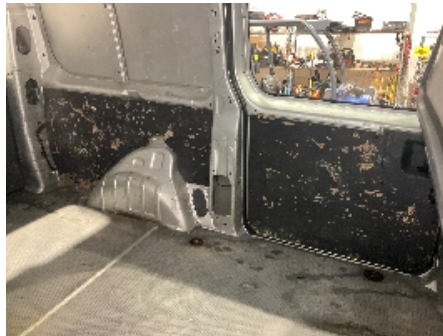
**2. Laste-/bagasjerom**

| Ref.Id | Repareres | Resultat | Beskrivelse |
|---|---|---|---|
| 102.2 | Laste-/bagasjerom | Skader i deksler/panel/vegger/gulv | |

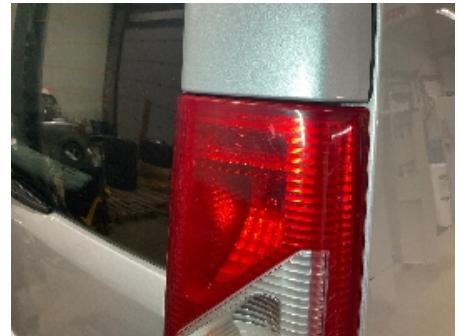
**3. Lys**

| Ref.Id | Repareres | Resultat | Beskrivelse |
|---|---|--|---|
| 17.12 | Lys | Krakelert lykteglass | Høyre baklys |

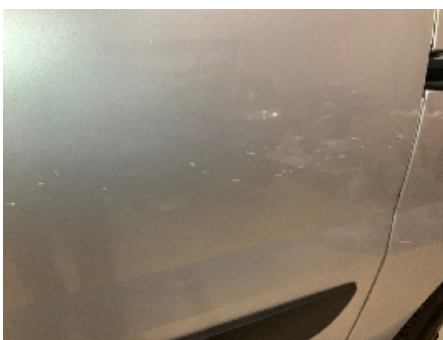
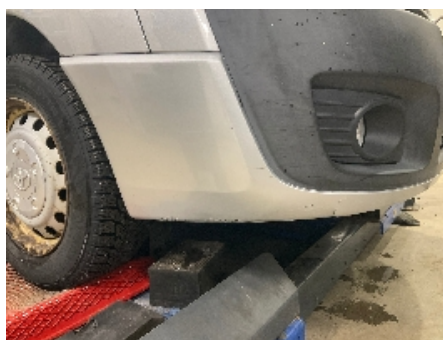
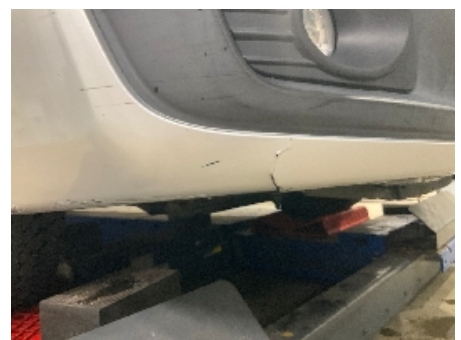
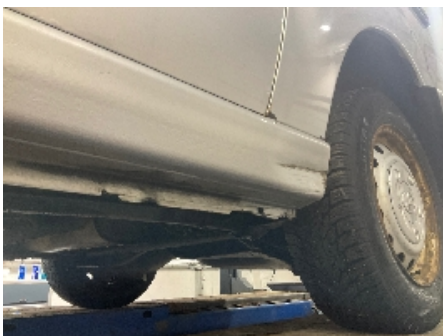
**4. Lakk / karosseri utvendig**

| Ref.Id | Repareres | Resultat | Beskrivelse |
|---|---|---|---|
| 86.2 | Lakk / karosseri utvendig | Lakkriper: | Høyre bakdør, Støtfanger foran |
| 86.3 | | Skadet: | Støtfanger foran, Venstre sidekanal |
| 86.8 | | Rustangrep: | Tak |
| 86.11 | | Steinsprut/lakksår | Høyre bakdør, Venstre bakdør, Høyre fordør, Høyre bakskjerm, Panser, Tak, Høyre sidekanal |
