# NAF Bruktbiltest

**Testdato**  
11.02.2025

<b>Bilmerke</b>	Peugeot	<b>Motorstørrelse</b>	1560 cm <sup>3</sup>
<b>Modell</b>	PARTNER	<b>Motoreffekt</b>	73 kW
<b>Type</b>	7	<b>Aksler i drift</b>	1
<b>Registreringsnr.</b>	VH81784	<b>Drivstofftype</b>	Diesel
<b>Understellsnr.</b>	VF37FBHY6GJ732843	<b>Kjøretøygruppe</b>	315
<b>Km.stand.</b>	144319	<b>Bruktimportert</b>	Nei
<b>Farge</b>	Grå	<b>Registreringsår</b>	2016
<b>Karosseritype</b>	Integrert førerhus	<b>Registrert første gang</b>	29.08.2016
		<b>Frist for neste EU kontroll</b>	31.01.2026

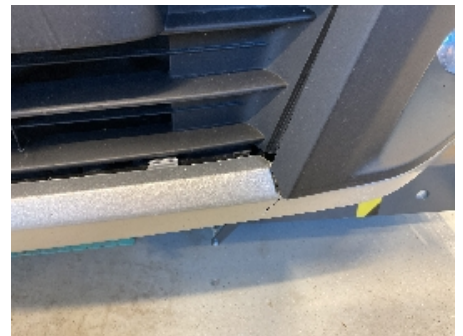
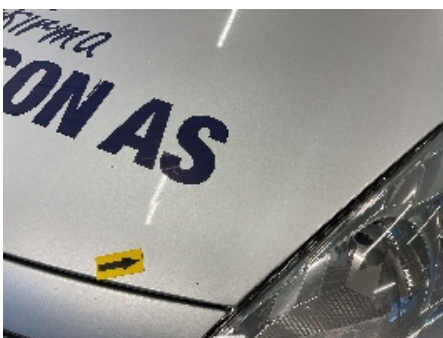
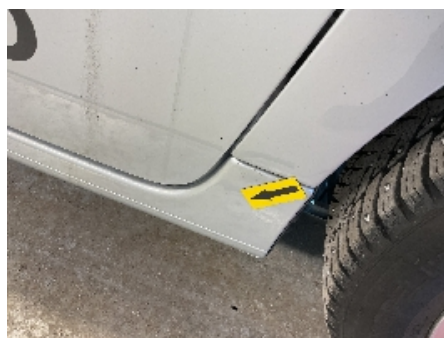
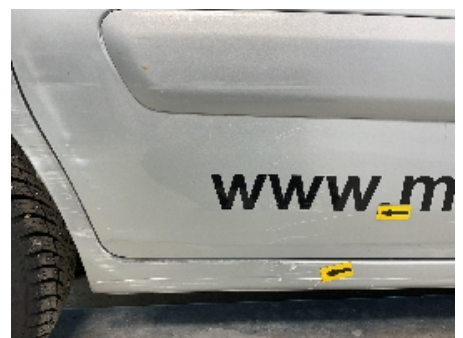
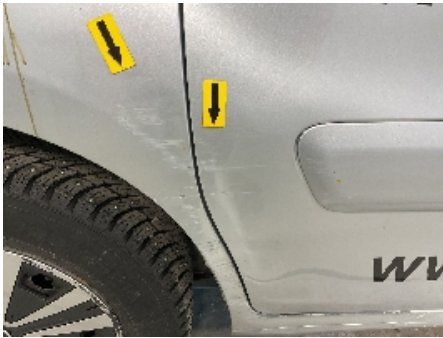
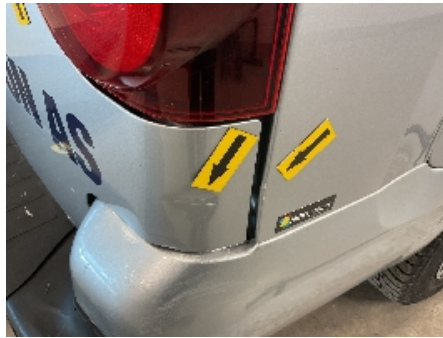
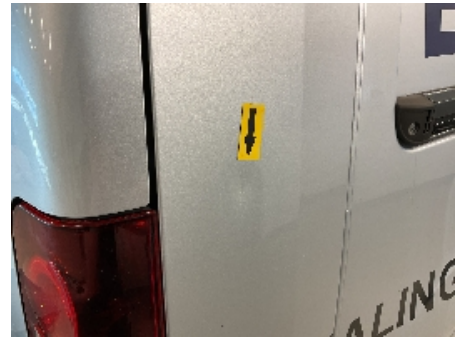
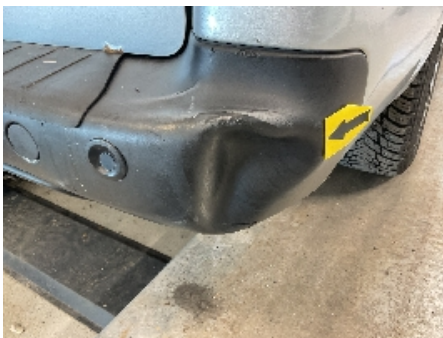
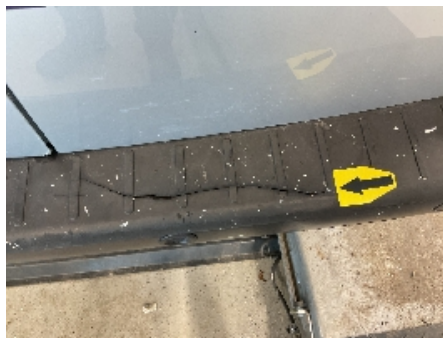
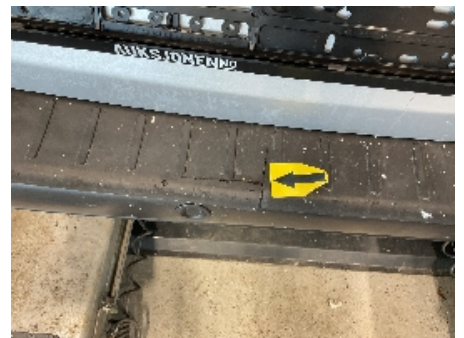
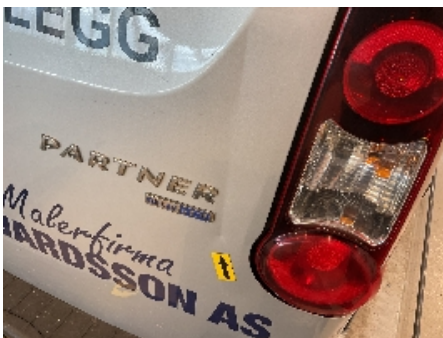
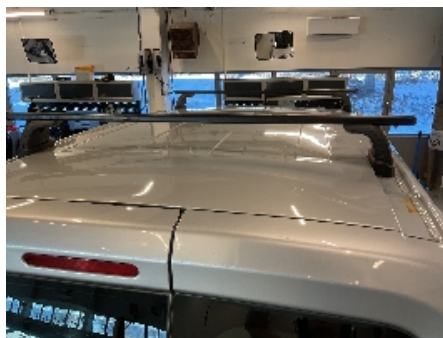
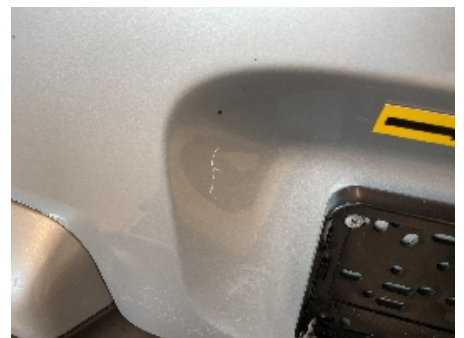
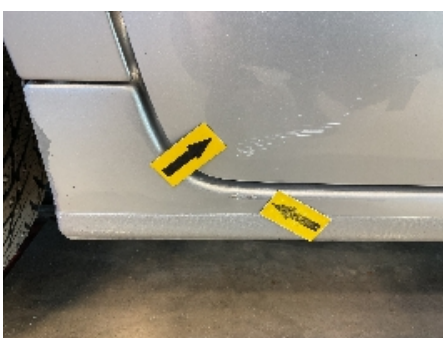
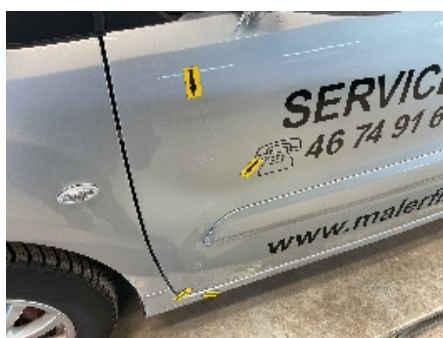
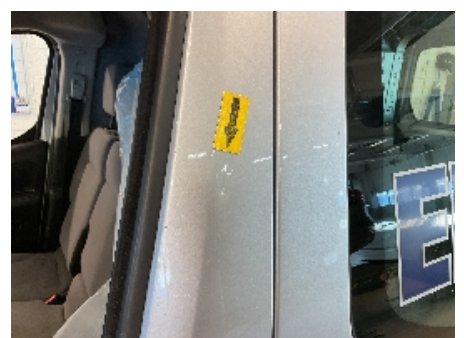
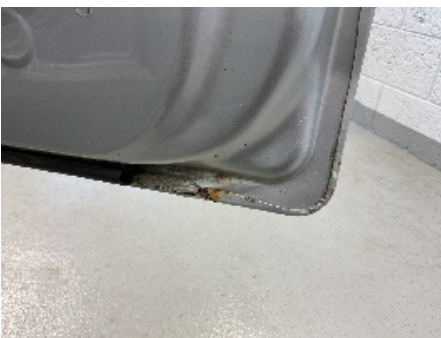
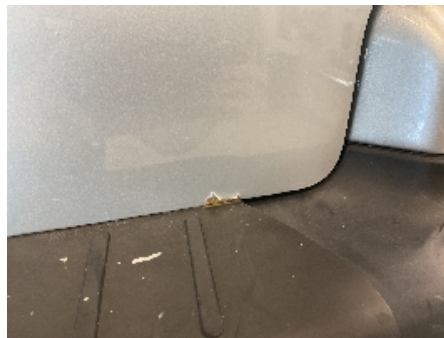
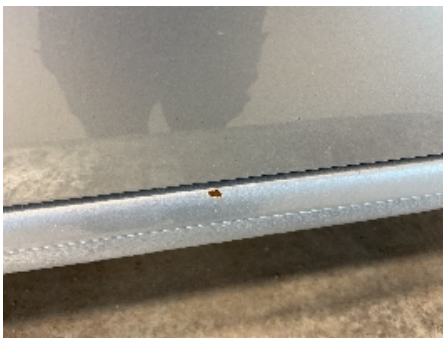
83.11	Dør-/panseråpner	Slitt / skade på gummilist:	Venstre foran
84.4	Lås	Feil ved låsesylinder	Bakluke/-dør
86.2	Lakk / karosseri utvendig	Lakkriper:	Venstre sidekanal, Høyre sidekanal, Bakluke, Venstre fordør, Høyre bakdør, Høyre bakskjerm

86.3		Skadet:	Støtfanger foran, Bakluke, Tak, Venstre fordør, Høyre bakdør, Høyre bakskjerm, Støtfanger bak, Venstre sidekanal, Høyre sidekanal
86.7		Rust / korrosjon i innvendig kant:	Høyre fordør

86.8		Rustangrep:	Bakluke, Venstre sidekanal
86.11		Steinsprut/lakksår	Panser

21. Lakk / karosseri utvendig

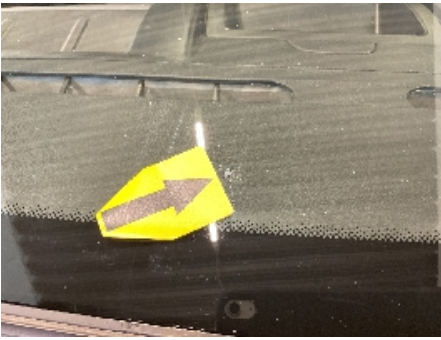
67.7	Ekstra hjulsett	Mønsterdybde under 1,6mm for sommerdekk og 3,0mm for vinterdekk:	1 dekk
67.24		* Mangler sommerdekk	
81.2	Frontrute	En eller flere steinsprutrosetter som ikke er utbedret <ul style="list-style-type: none"><li>Reparasjonsmetode: Reparasjon</li></ul>

37. Frontrute

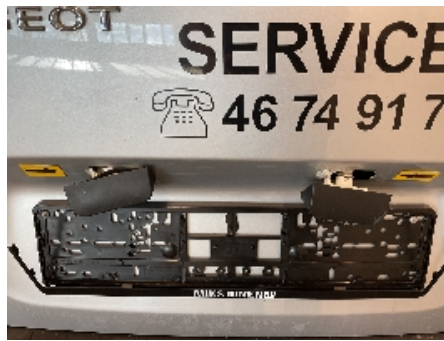
17.2	Lys	Svakt lys:	Venstre baklys
17.16		Skadet lykt:	Skiltlys
20.3	Lyd / lyssignaler	Feil med parkeringssensor:	
28.1	Utvendig tilstand motor	Oljelekkasje på motor - rengjør før nærmere kontroll

38. Lys

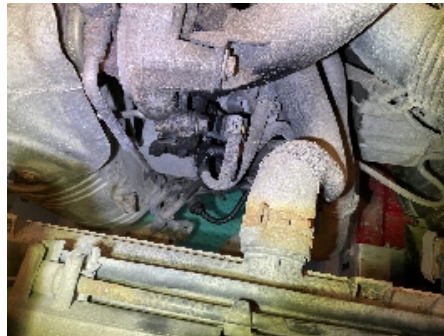
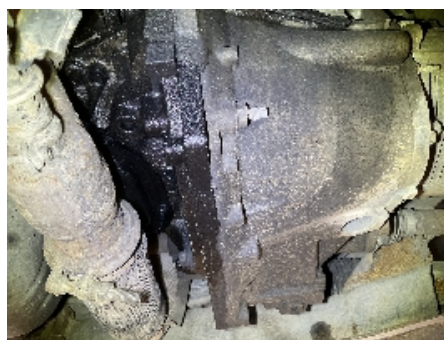
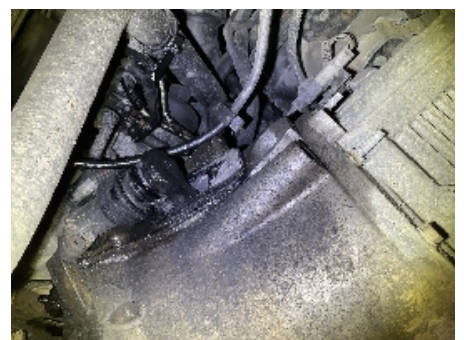
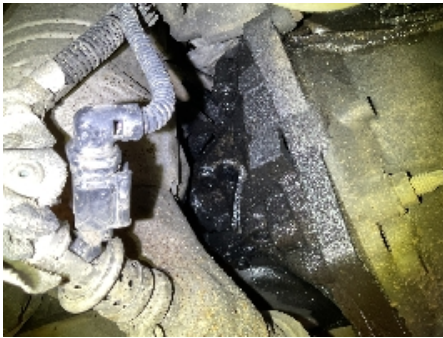
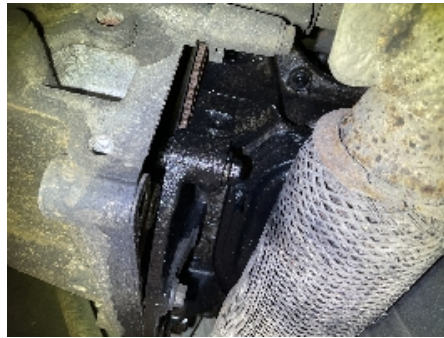
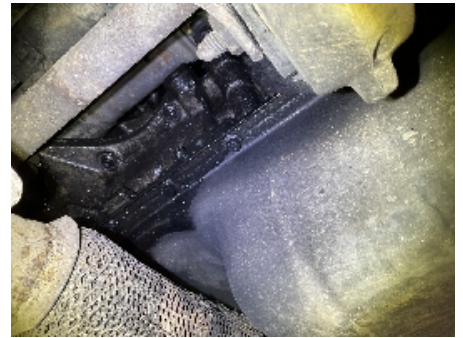
44. Utvendig tilstand motor

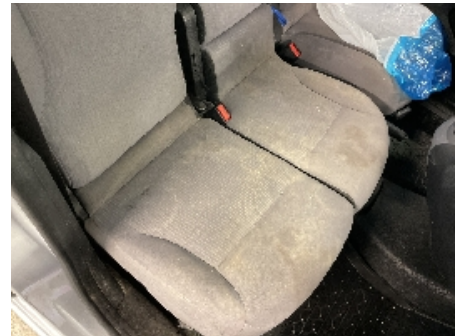
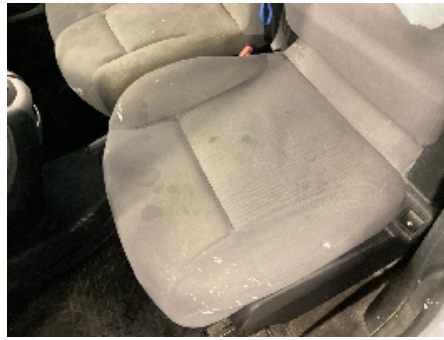
Ref.Id	Repareres	Resultat	Beskrivelse
87.3	Utvendig speil	Feil på bryter for speiljustering:	
97.1	Døråpning	Sår eller skade:	Venstre fordør, Høyre fordør
98.2	Seter	Misfarget/skittent:	Høyre foran, Midten foran, Venstre foran
98.3		Hull/rift gjennom setetrekk:	Høyre foran

45. Seter

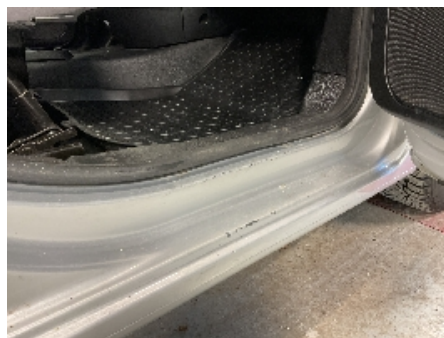
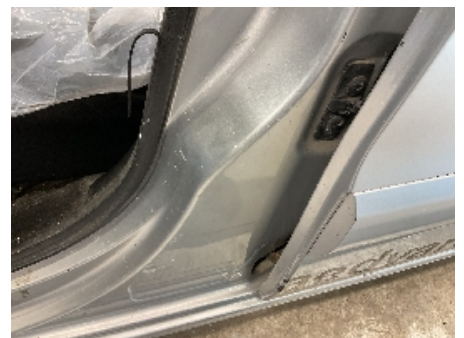
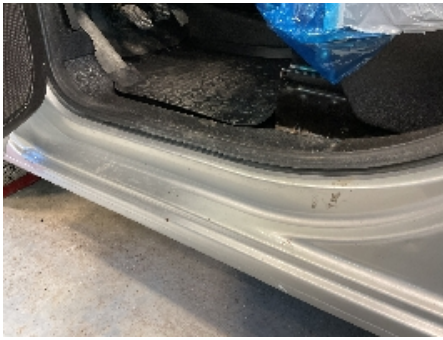
47. Døråpning

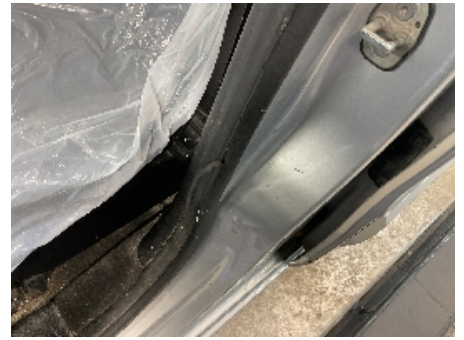
**51. Dør-/panseråpner**
