**NISSAN LEAF FORHJULSDRIFT**
**TESTDATO: 11.02.2025**
**KODE: 1636866**

<b>EF47786</b>	<b>27 861 KM</b>	<b>13.03.2023</b> Førstegang registrert	<b>Elektrisitet</b>
----------------	------------------	--	---------------------

NBF Tilstandsrapport er utarbeidet av Norges Bilbransjeforbund og Forbrukerrådet.

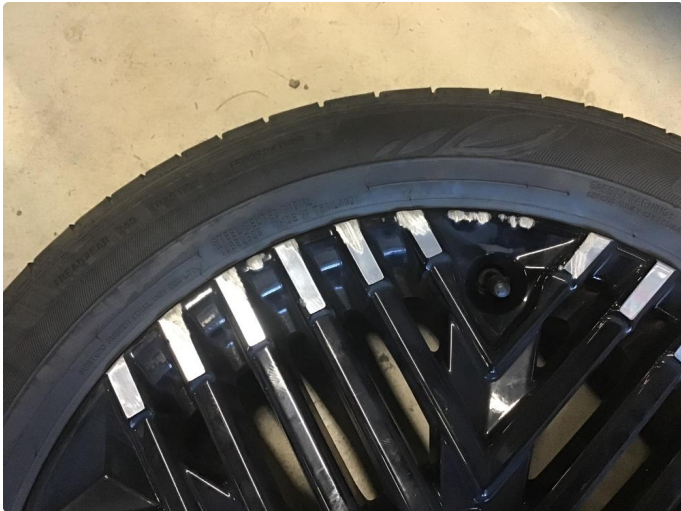
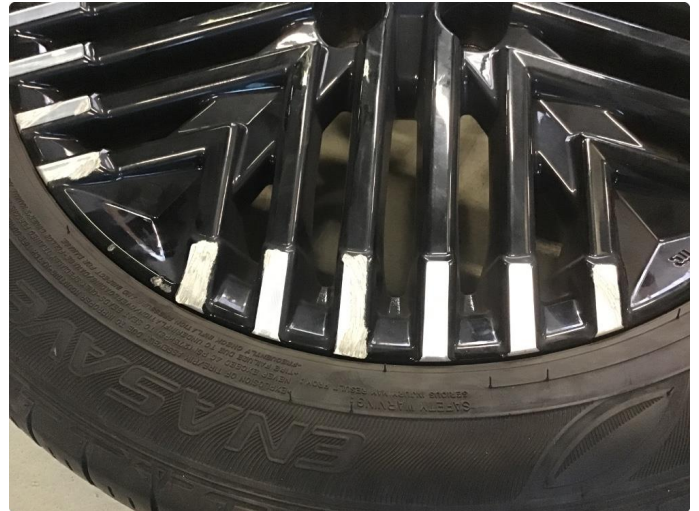
Punkt	Beskrivelse	Plassering
<b>1. EKSTERIØR</b>		
1.1 Dekk/Felger	kantkjørt felg	
1.2 Støtfanger	skrubbskader underkant	foran

1.1 Kantkjørt felg

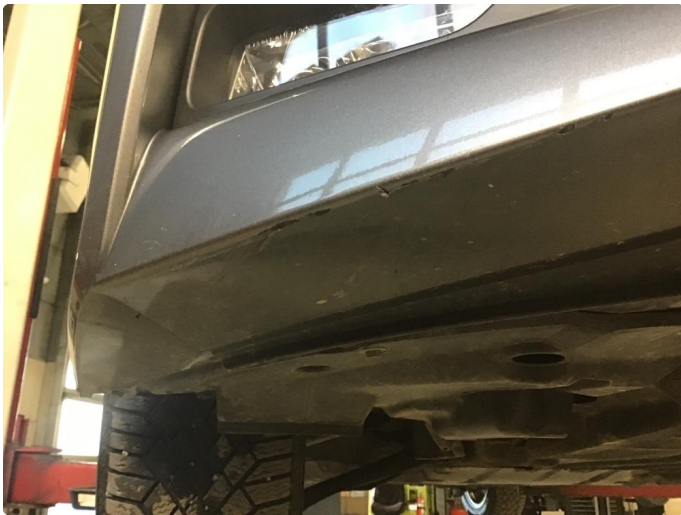
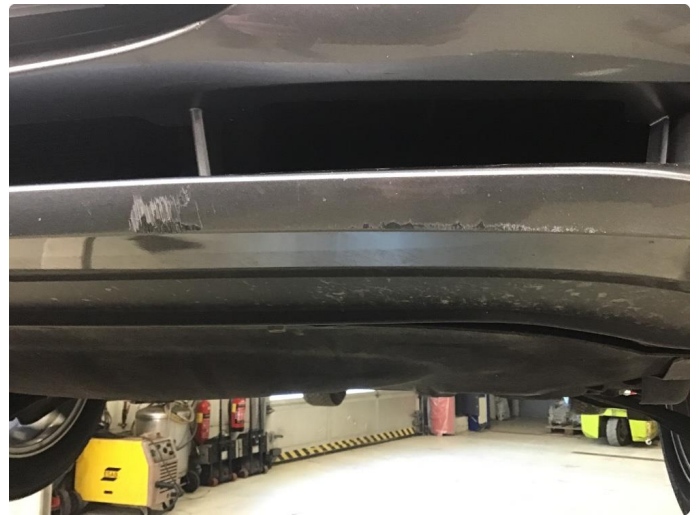
1.2 Skrubbskader underkant
