SALGSOPPGAVE

Vestre Gran - enebolig med uthus og stor tomt –
landlig og skjermet beliggenhet.

Hvindenvegen 26, 2750 GRAN
Prisantydning: Kr 1 650 000,-

Befaringsdato: 04.12.2024

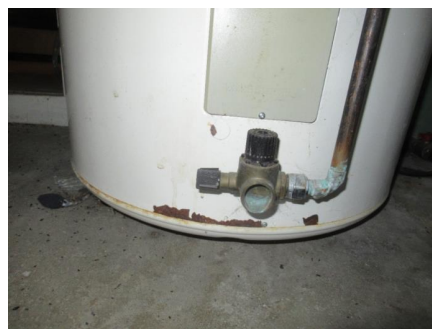
Rust på bereder indikerer tidvis vann i kjeller.

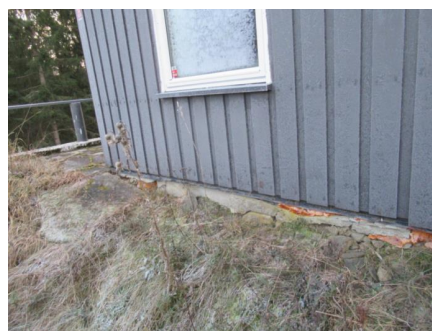
TG 3 Terrengforhold

Eiendommen ligger i skrånede terreng og dette heller stedvis inn mot konstruksjoner.

Kostnadsestimat: 10 000 - 50 000

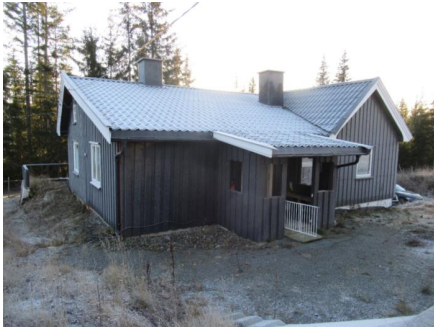
TG 2 Utvendige vann- og avløpsledninger

Privat vann fra borrehull med ukjent alder, kapasitet og tilstand.
Privat avløpsanlegg fra 2021/2022 iht eldre salgsoppgave er dette et biovaq anlegg.
Ukjent funksjon.

Opplyst at anlegget ble utført i 2021/2022 iht eldre salgsoppgave.
