SUZUKI VITARA 4X4

TESTDATO: 20.03.2025

CHASSISNR: TSMLYEH1S00A82276

NBF Tilstandsrapport er utarbeidet av Norges Bilbransjeforbund og Forbrukerrådet.

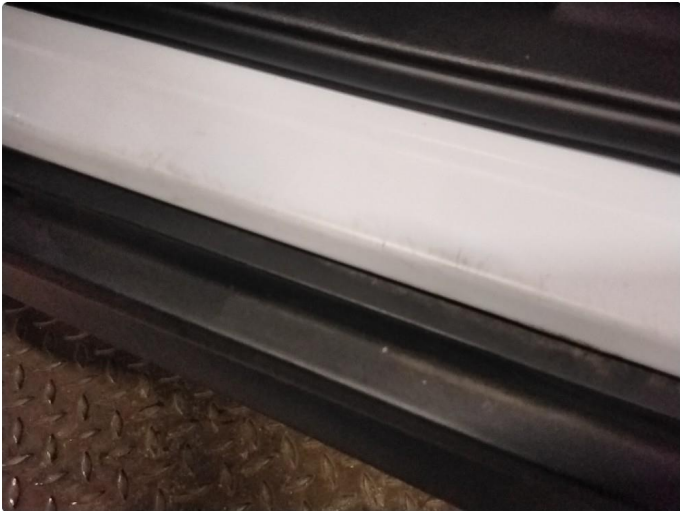
| Punkt | | Beskrivelse | Plassering |
|---|---|---|---|
| 1.1 | Terskler/innlastningssone | Litt striper innsteg. | |

1.1 Litt striper innsteg.

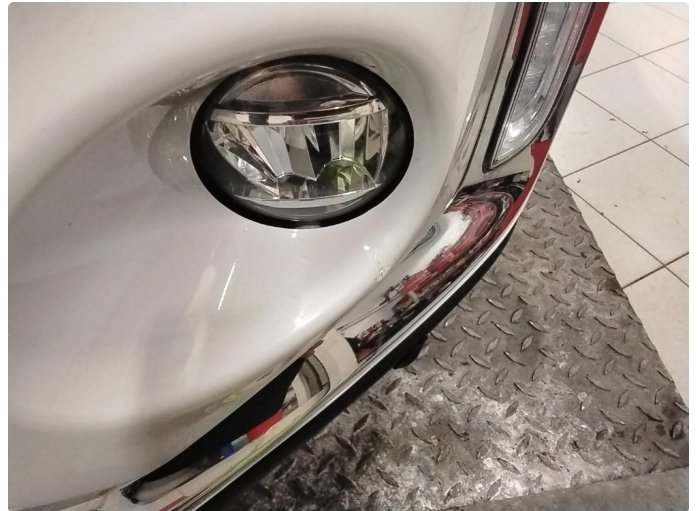
| Punkt | | Beskrivelse | Plassering |
|---|---|---|---|
| 1.2 | Støtfanger | 2 små steinsprut , flikket i. | |

1.2 2 små steinsprut , flikket i.

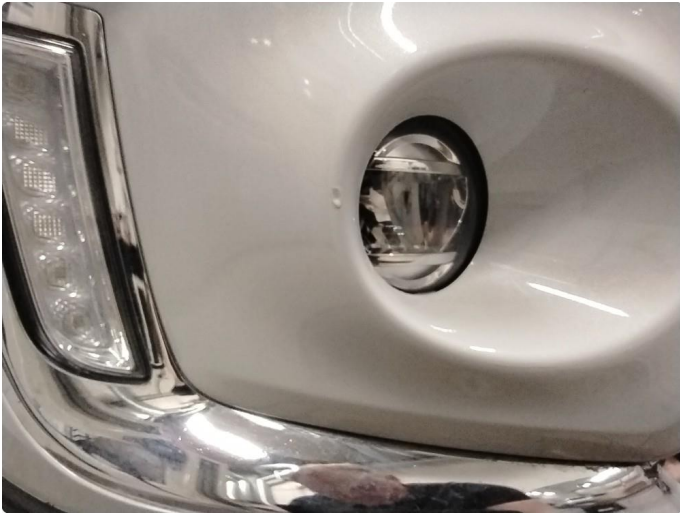
1.2 2 små steinsprut , flikket i.
