**SUZUKI VITARA 4X4**
**TESTDATO: 26.03.2025**
**KODE: 1667519**

**SX26736**

NBF Tilstandsrapport er utarbeidet av Norges Bilbransjeforbund og Forbrukerrådet.

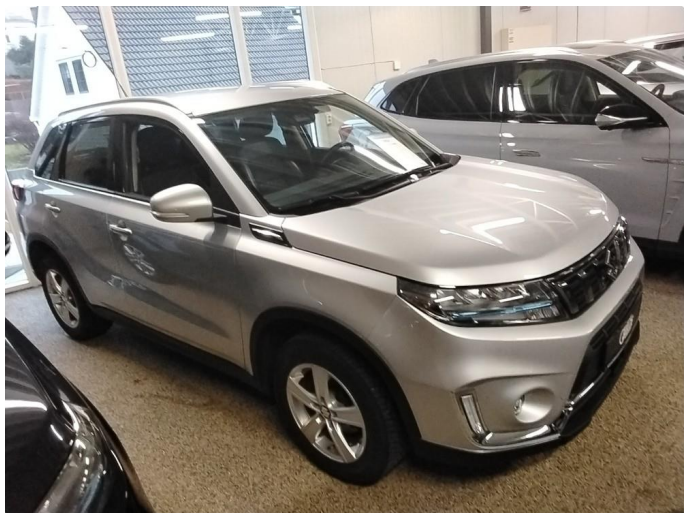
| Punkt | | Beskrivelse | Plassering |
|---|---|---|---|
| 1.2 | Støtfanger | Flikket I. | |

1.2 Flikket I.
