# Verditakst

612 - Barnehage

Befaringsdato: 08.04.2025

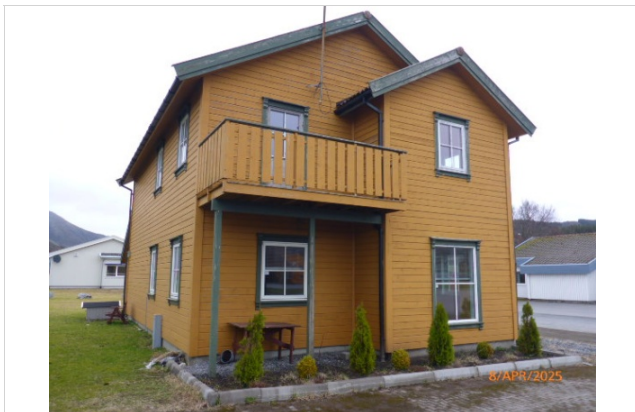
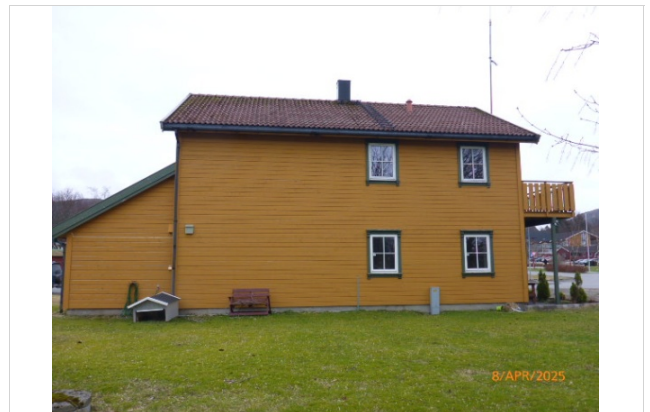
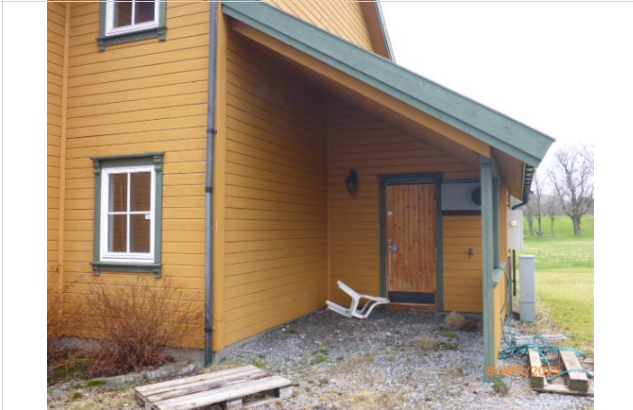
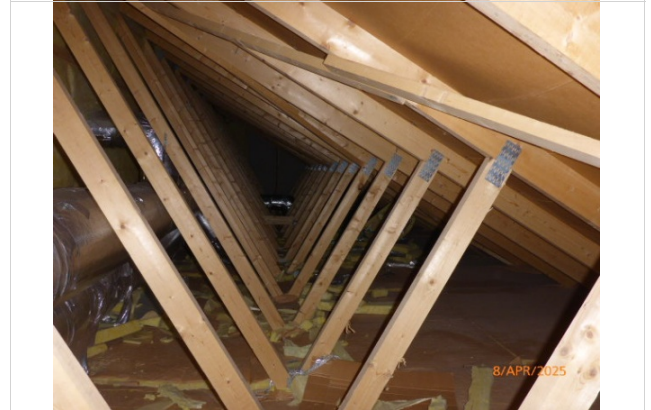
Ukjent byggegrunn. Antatt tilkjørte masser. Det er ikke opparbeidet tilfredsstillende fall på terreng fra murene. Ringmurer synlig på utsiden. Antatt støpt dekke, ukjent isolasjonsgrad på ringmurer og dekke.

I 1.et er det flere gulvlister ved yttervegger/bærevegg som har luftespalter.

Om dette skyldes at det er benyttet et luftet system med knotteplast under gulvets overflate er ukjent.

Slike systemer benyttet i hovedsak der man har utfordringer vedrørende fuktvandring fra grunn.

Vegger i bindingsverk. Veggene er innvendig kledd med plater.

Saltak over hovedbygget. Adkomst til kaldt loft over hovedbygget via takluke med stige. Ikke adkomst til skrå himlinger, ark i øst, saltak i sør og over himling på tilbygget i nord.

Undertak av brettex synlig fra kaldt loft.

Skråtak over hovedinngang i øst. Skråtak over liten carport og teknisk rom i nord. Skråtaket over carport dekker ca. 10 m<sup>2</sup>.

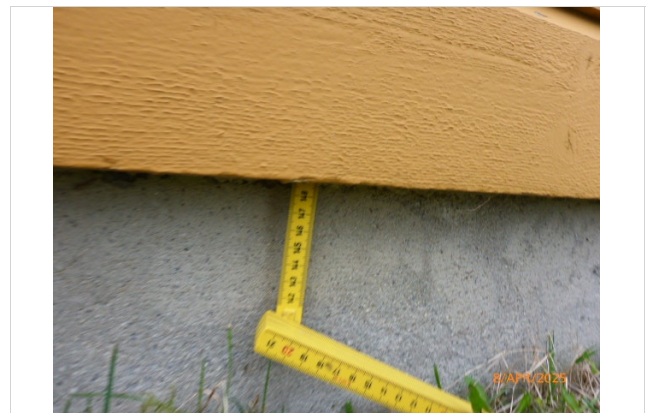
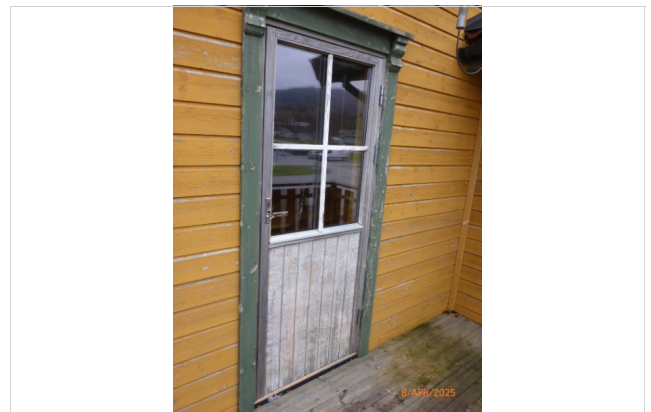
Veggene er utvendig kledd med liggende kledning av tre. Det er observert for store åpninger i smådyrsperre bak kledningen. Ved bedd i sør skvetter det noe jord opp på vegg. Flere busker ved fasade i øst bør fjernes.

Fasaden er mye slitt i værutsatte fasader.

Altan i sørvest er oppført i tre, denne har adkomst fra 2.et. Slitt dekke og rekkverk.

Takrenner og nedløp i plast, lekkasjer i flere takrenneskjøter, og ugress/tette takrenner.

Betongtakstein på taket, stedvis mye mose på taket, dette bør kontrolleres nærmere.

Kasser, hengbord, vindskier og vannbord i tre, variert kvalitet. Mulig skade på vindskier i sør opp mot mønet.

Det er pipebeslag, plattform og takstige.

Inngangsdør er skiftet, slett dør med smårutet tolags glass, ikke beslag under dør. Tredør til teknisk rom.

Altandør i 2.et, i tre, døren er utslitt.

Vinduer i tre med tolags glass. Variert kvalitet på vinduene, en del vinduer har mye slitasje. Det er ikke beslag på vannbord over og under vinduene.

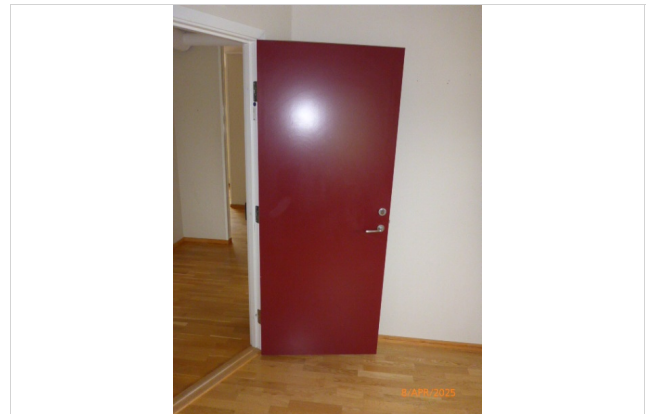
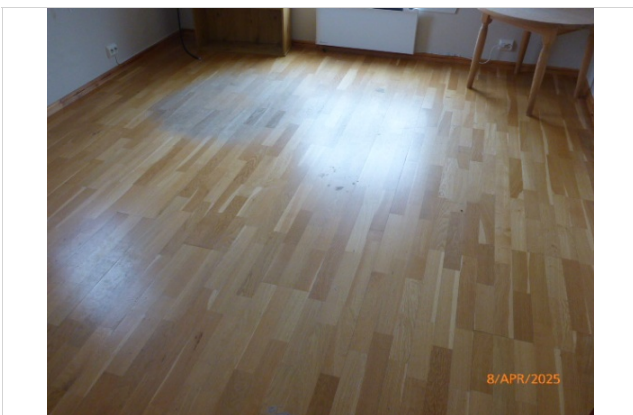
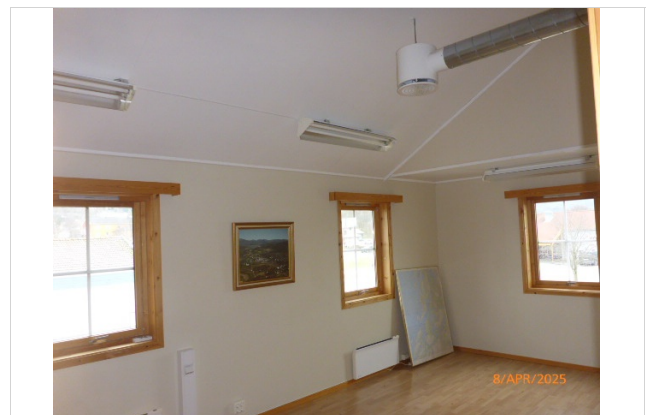
Innvendige overflater er gjenstand for fornying ved jevne intervaller.

Parkett og belegg på gulv, en del slitasje på parkett. Malt strie og malte plater på vegg, noe løs strie og sprekker i hjørner.

Innvendige dører av typen glatte lettdører og profilerte tredører.

Vedlikehold, oppussing og renoveringsarbeider må påregnes.

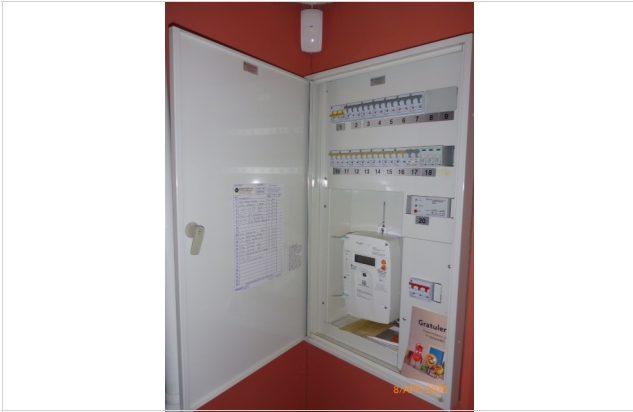
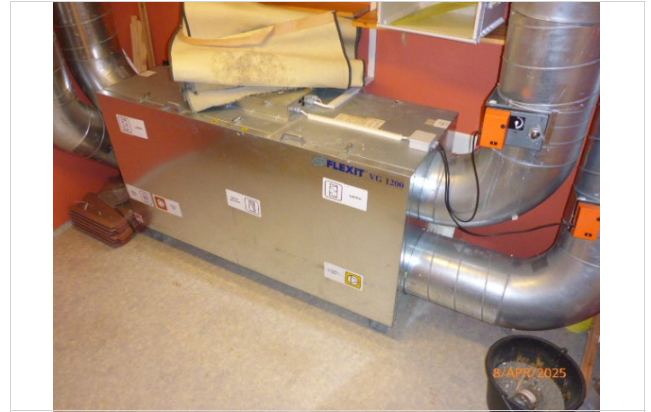
Ingen dokumentasjon vedrørende Rør-installasjon, EL- anlegget eller ventilasjonsanlegget er fremlagt eller kontrollert. Rør og EL -installasjonen og elektriske komponenter/montert utstyr, er ikke funksjonstestet.

Varmtvannsbereder er plassert på teknisk rom, denne er fra rundt byggeår og på ca. 200 liter.

Innvendig stoppekran ved bereder. Sluk i gulvet ved bereder. Rør i rørsentral med bereder, dekklokk mangler på skap. Plast i avløpsrør, det er montert durogventil på kaldt loft.

Sikringsskapet er plassert på teknisk rom. Inntak og utvendig skap mot nord.

En tidligere leietager hadde montert internt sprednett i bygget, installasjonen står på et kontor, dagens status er ukjent.

Det er montert sentralstøvsuger.

Ventilasjonsanlegget er plassert på teknisk rom, ikke i drift under befaring.

Brannslukkingsapparatet er eldre enn 10 år. Ikke observert røykvarsler ved befaring.

Elementpipe fra byggeår. Feieluke i 1.et, ikke lås på luken. Ikke istøpt i bunn av pipen opp til luken.

Undertegnede har ikke spesiell Rør, El og ventilasjonskompetanse. Det anbefales kontroll og kommentar av anleggene, anbefales det kontaktet en autorisert fagmann.

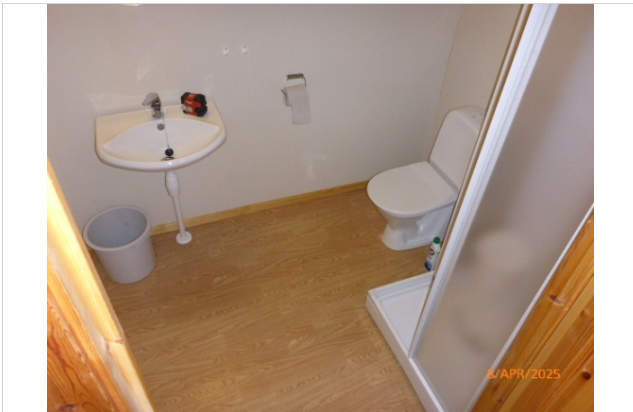
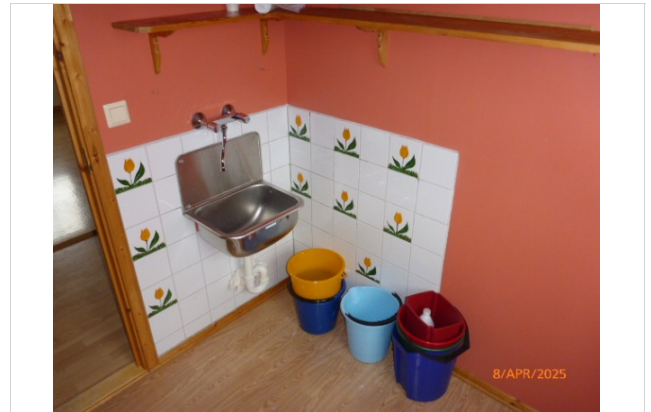
I 1.et er det et toalettrom med en vask og et toalett. Det er montert et dusjkabinett her, dette er ikke et våtrom. Avløp fra kabinett gjennom vegg og til sluk på teknisk rom.

I 2.et er det et bøttekott med en utslagsvask på vegg, dette er heller ikke et våtrom.

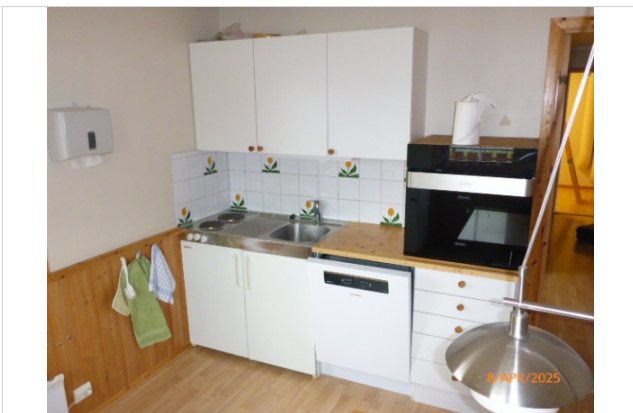
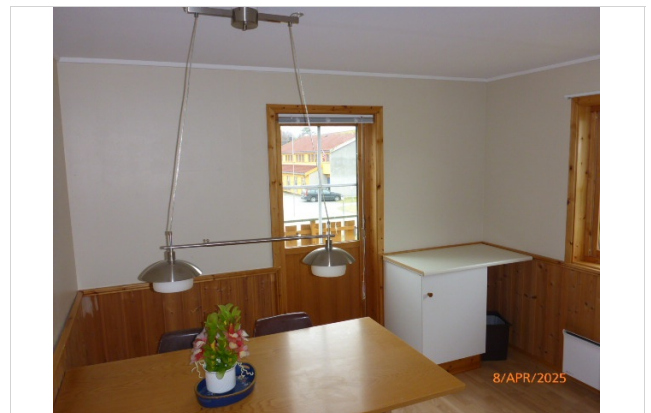
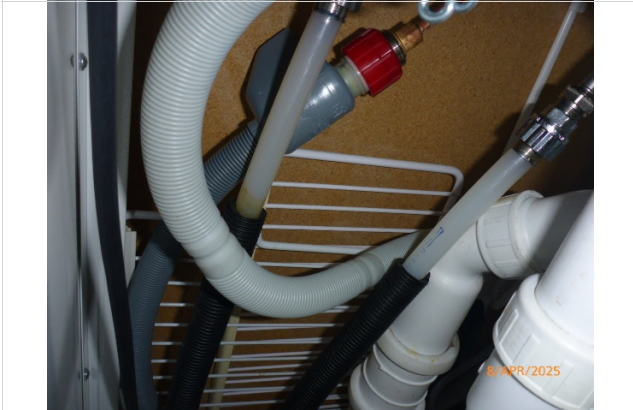
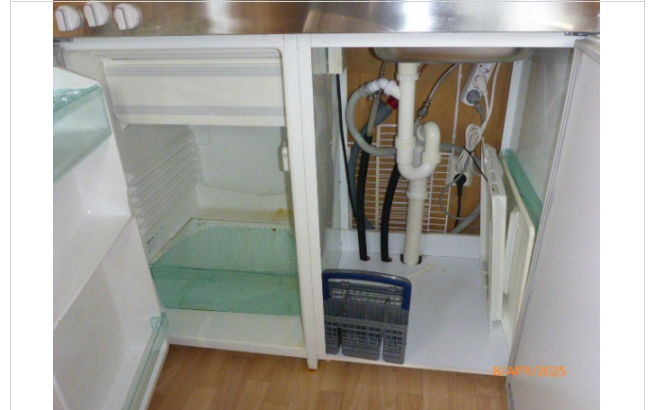
Belegg på gulvet. Foliert innredning. Fliser på vegg mellom over og underskap, sprekker i flisfuger.

Montert hybelkjøkken med skap som har kjøleskap, en vask og to kokeplater, ikke ventilator over kokeplater.

Det er observert fuktmerker på gulvbelegg under kjøkkenbordet, tørt pr. i dag, årsak ukjent.

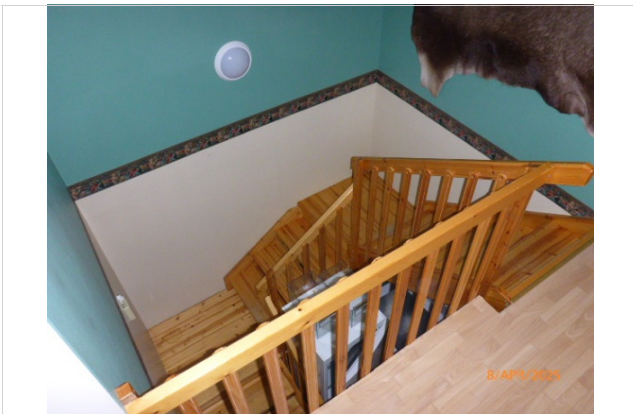
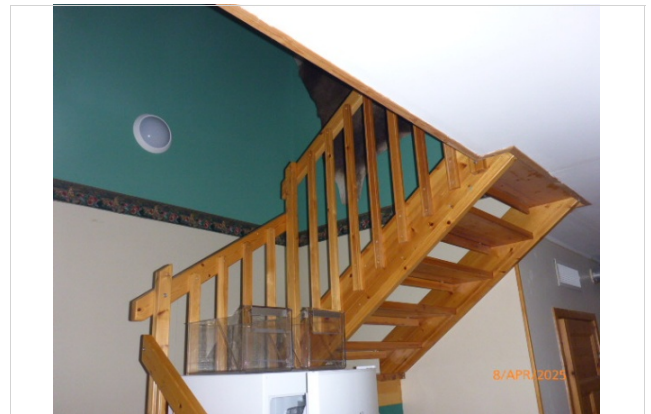
Innvendig trapp i tre. Det er ikke håndløper på vegg.
