TAKSTDOKUMENT

Industrivegen 80, 6652 SURNADAL

Gnr 71: Bnr 115

Oppdrag nr: 241572

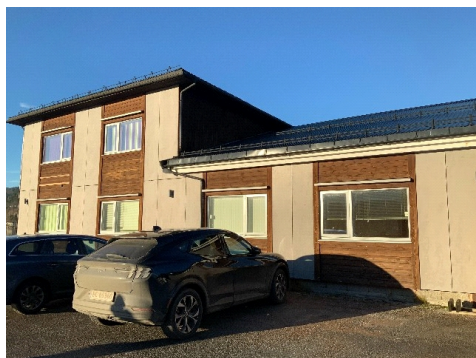
3.4.1 Kontor/produksjon/lager

Dette bygget består av flere byggetrinn, den vestligste delen er et kontor/resepsjonsbygg etc, mens den østlige delen er lager/produksjonslokaler utbygd i flere byggetrinn.

Kontordelen er oppusset i 2017/18. Utvendig er det nye fasade med bordkledning og fasadeplater, nye vinduer og dører. På tak er et metallplater som takteking, antagelig fra 1980-tallet.

Produksjonshall på ca 430 kvm er oppført i trekonstruksjoner, metallplater på tak. Produksjonen er nå ombygd til 2stk lager, med enkle vegger som enkelt kan rives for å bruke bygget til produksjonshall igjen. Isolerte vegger og tak som er platekledd. På gulv er det et eldre vinylbelegg som stedvis er vekksliitt. Takhøyder ca 3,75 m. Den østligste delen er et enkelt tilbygg på ca 438 kvm lagerbygg med betonggulv, enkle trekonstruksjoner i vegger som er kledd med stålplater. W-takstolkonstruksjon i tre, tekket med stålplater.

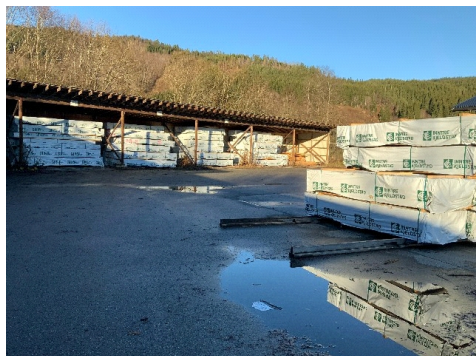
3.4.2 Åpent lagerskur

Enkelt åpent lagerskur bygd i en L-form. Oppført i tre/stålkonstruksjoner. Metallplater som takteking.

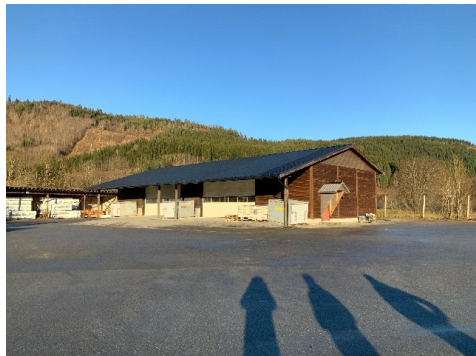
3.4.3 Sagbygg 1

Sagbygg 1 har betonggulv, isolerte og platekledde vegger og tak.

Stålplater på tak, utvendig er vegger kledd med bordkledning.

Takhøyde ca 4,2 - 4,8 m.

To leddporter i metall med portåpner med bredde ca 7 m x 3,4 m (høyde)

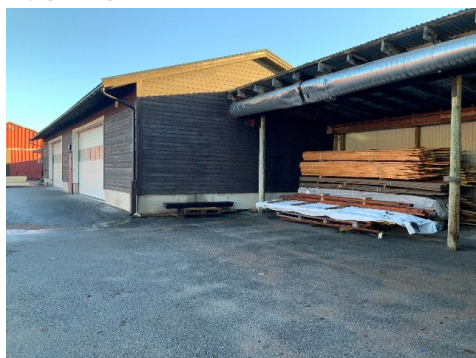
3.4.4 Sagbygg 2

Bygget har betonggulv, isolerte vegger og tak, platekleddede vegger og tak.

2 leddporter m/portåpnere med bredde ca 6,6 x 3,4 m - høyde.

Takhøyder ca 3,75 m.

Utvendig kledd med bordkledning, metallplater på tak.

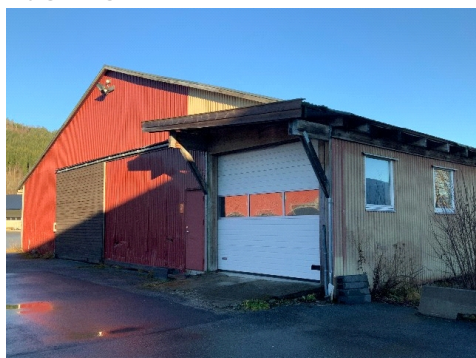
3.4.5 Lagerhall 1

Enkelt lagerbygg oppført i trekonstruksjoner.
Utvendig kledd med stålplater på vegger og på tak.
Takhøyde er ca 4,7 m i midtdelen.
Eldre skyveport i tre + leddport i metall.

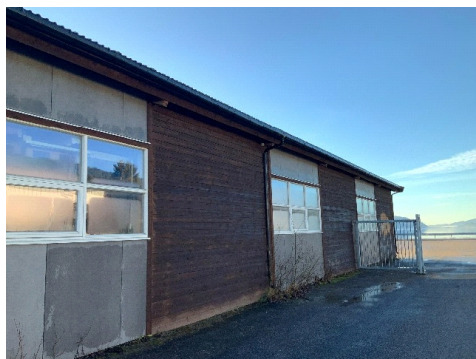
3.4.6 Elementproduksjonshall (Lager)

Det har betonggulv, oppført i en limtrekonstruksjon, isolerte vegger og tak som er platekledd.

Ca 5,5 m takhøyde

Enkel løpekatt/kran med løftekapasitet på inntil 1,5 tonn.

Leddport i metall med bredde ca 7 m x 4 m (høyde)

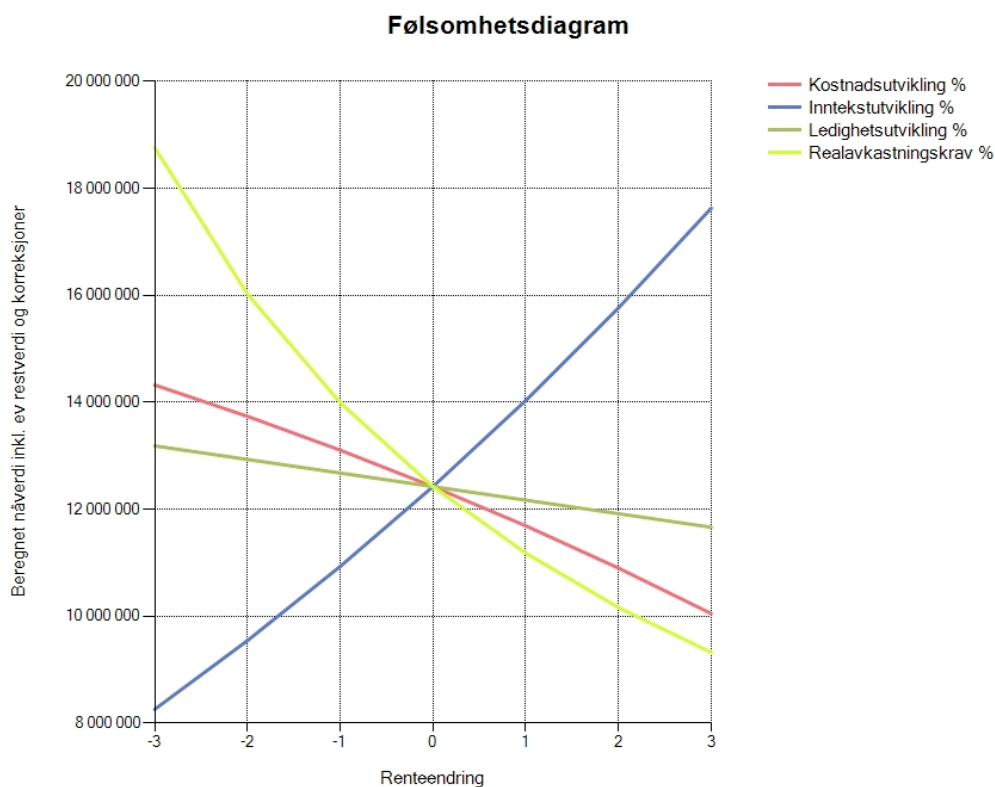
5.4 Følsomhetsanalyse

Metode: Følsomhetsdiagrammet viser hvordan eiendommens verdi forandrer seg i forhold til parametere som blir vurdert. Spesielt er avkastningskravet svært følsomt for verdien av eiendommen. Dersom avkastningskravet senkes påvirker dette at eiendommens verdi økes.
