## MYGGVEIEN 8/10

### Stor næringseiendom på Aronneskjosen, Alta

# TAKSTDOKUMENT

## Næringseiendom Myggveien 8/10, 9514 ALTA

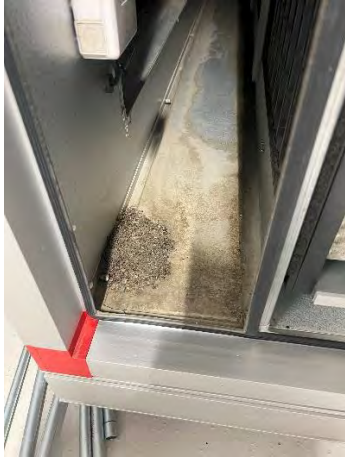
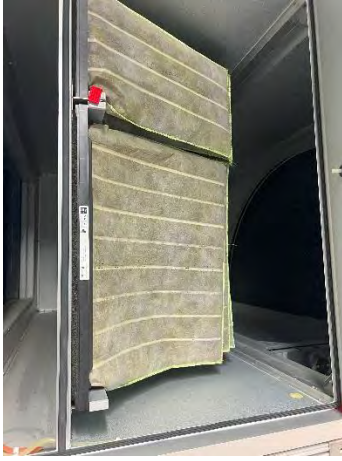
Byggverksdel	Tilstandsgrad TG	Årsak	Type konsekvens	KG	Risiko (lav, middels, høy)	Tiltak og prioritering	Gjenværende brukstid (for TGUI)
Ventilasjonsanlegg Envistar Flex 600	TG 2	Manglende vedlikehold	Luftkvalitet, forringet levetid	1	lav	Vedlikehold i hht instruks.	10-15 år

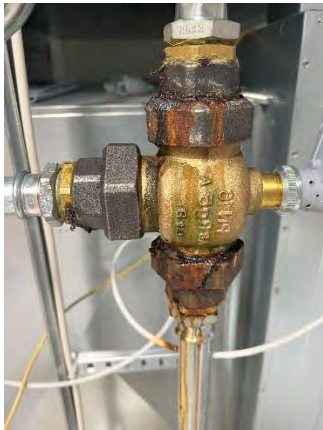
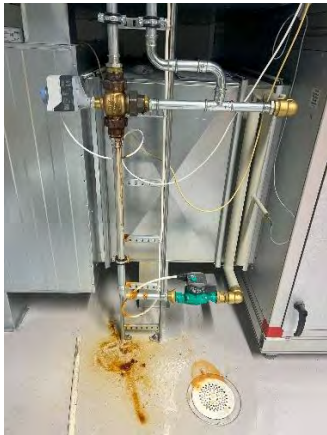
Shunt på Ventilasjonsanlegg Envistar Flex 600	TG2	Mangelfull feil utført	Lekkasje	1	Middels	Demonteres, hampes på nytt og monteres tilbake.	10-15 år

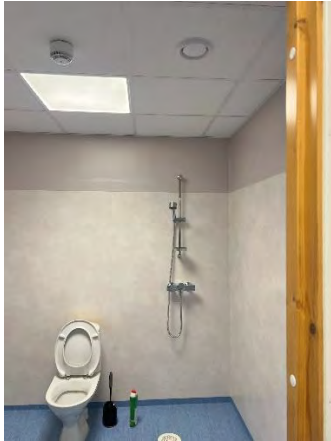
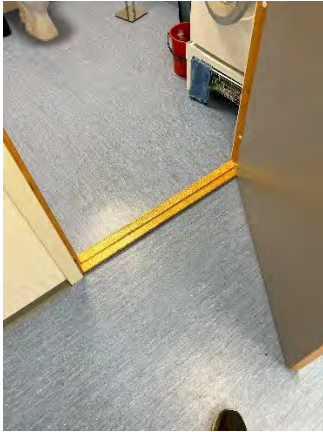
Byggverksdel	Tilstandsgrad TG	Årsak	Type konsekvens	KG	Risiko (lav, middels, høy)	Tiltak og prioritering	Gjenværende brukstid (for TGUI)
Kanalnett underordnede rom	TG2	Mangelfull feil utført	Inneklima	KG1	Middels	Åpne opp for overstrømning så frisk luft får sirkulert via avtrekk.	25 år

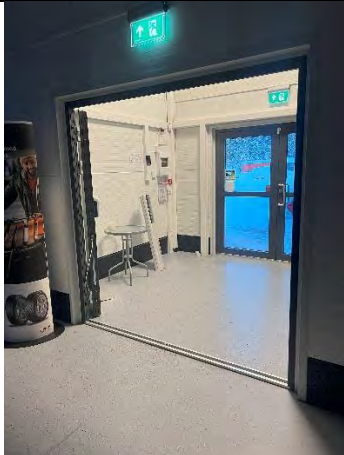
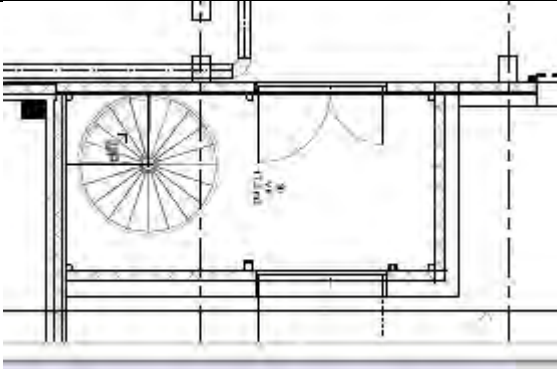
Kanalnett inngang	TG2	Mangelfull feil utført	Inneklima	KG1	Middels	Montere balansert ventilasjon	25 år

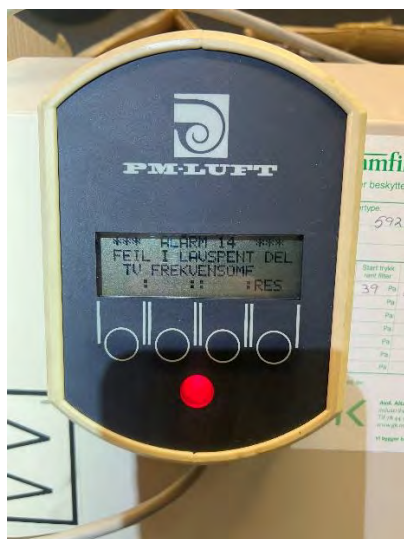
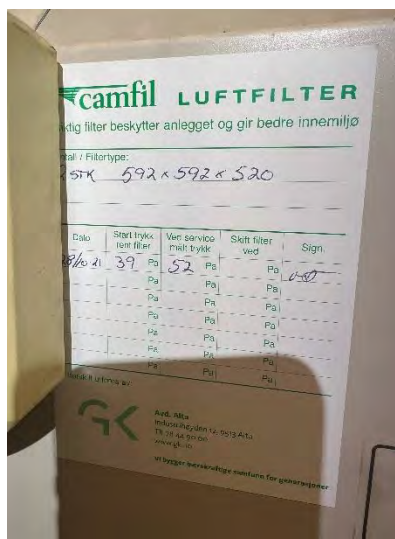
Byggverksdel	Tilstandsgrad TG	Årsak	Type konsekvens	K G	Risiko (lav, middels, høy)	Tiltak og prioritering	Gjenværende brukstid (for TGUI)
Ventilasjonsanlegg verksted	TG 3	Ikke i funksjon ved befaring. Krever utbedringer. Kort gjennværende brukstid/manglende vedlikehold og dokumentasjon	Økonomisk	2	Høy

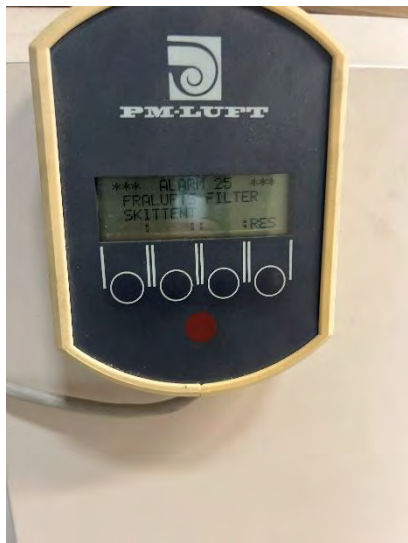
Byggverksdel	Tilstandsgrad TG	Årsak	Type konsekvens	KG	Risiko (lav, middels, høy)	Tiltak og prioritering	Gjenværende brukstid (for TGUI)
Ventilasjonsanlegg sosial del	TG 2	Kort gjenværende brukstid/manglende vedlikehold og dokumentasjon	Økonomisk	2	Høy
