SALGSOPPGAVE

Fritidseiendom

Adresse: Øvre jorde 14, 2985 TYINKRYSSET
Bestående av: Fritidsbolig
Tomteareal: ca. 894,5 m²
Prisantydning: kr 4.300.000,-
Visning: Fredag 13. desember kl 15.00 – 16.00

Tilstandsrapport

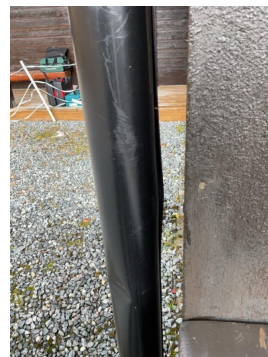
Vurdering av avvik:

- Det er påvist andre avvik:

Bemerket frostspreng på enkelte nedløp.

Frostspreng og bulk

- Det må foretas tiltak for å lukke avviket.

Kostnadsestimat: Under 10 000

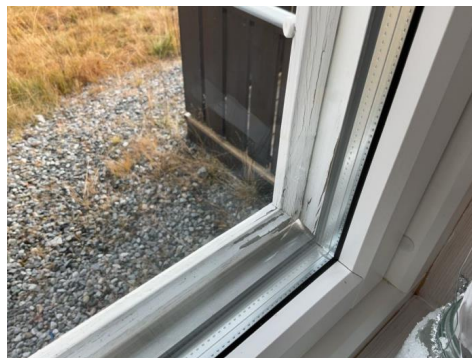
Vurdering av avvik:

- Det er påvist andre avvik:

Vedlikeholdsbehov

- Det må foretas tiltak for å lukke avviket.

Kostnadsestimat: Under 10 000

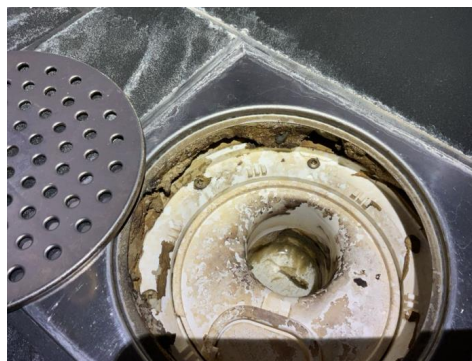
Vurdering av avvik:

- Mer enn halvparten av forventet brukstid er passert på membranløsningen.
- Det er avvik:

Synlig tettesjikt av smøremembran fra sluk

- Tiltak:
- Installering av tett dusjkabinett anbefales.

Dokumentasjon som viser utførelse av tettesjikt må fremlegges for å lukke avvik.

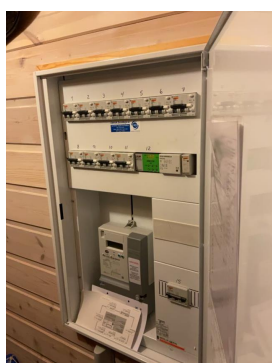
Sikringskap

For en fullstendig kontroll av det elektriske anlegget, anbefales kontroll av godkjent el-takstmann.

Kostnadsestimat: Under 10 000

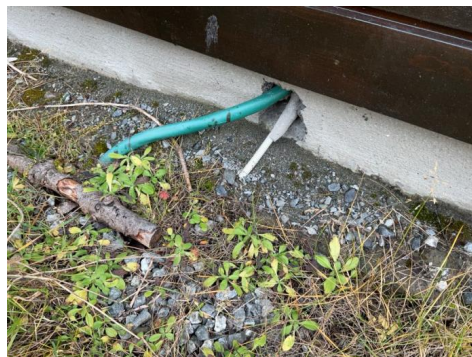
Hovedledning bør ha sikring/vern
