## FRITIDSBOLIG PÅ HÅFJELLET

**FUGLEVATNET 14, 8543 KJELDEBOTN**

# Tilstandsrapport

## FRITIDSBOLIG

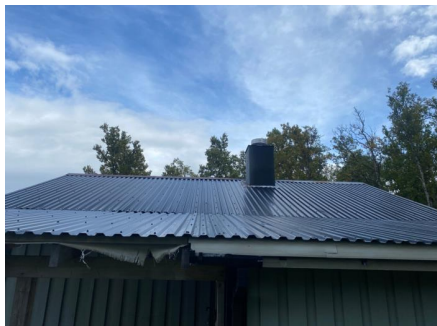
### Nedløp og beslag

Takrenne og nedløp av plast.  
Pipebeslag og pipehatt.

Noe rustdannelse på mønebeslag samt fotbeslag rundt pipe.

Nærmere undersøkelse av rustdannelse på mønebeslag og fotbeslag.

**Kostnadsestimat: 10 000 - 50 000**

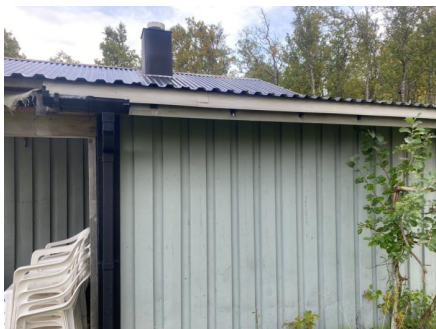
## TG 2 Veggkonstruksjon

Yttervegger av bindingsverk med isolasjonsstandard for byggeår.  
Stående tømmermannskledning i malt utførelse.

Kledning noe værslitt og sprekker.

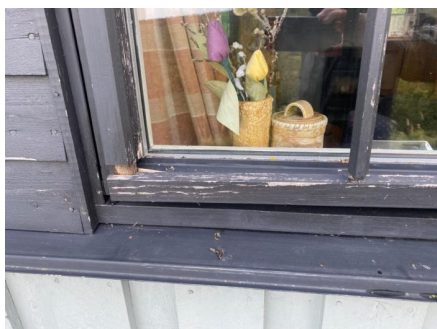
## TG 2 Dører

Hovedytterdør av tre i malt utførelse med glassfelt.

- Det er påvist dører som er vanskelig å åpne eller lukke.
- Det er avvik:

Skade på ytterdør utvendig.

Hovedytterdør er noe værslitt samt har skade i dørspeil.

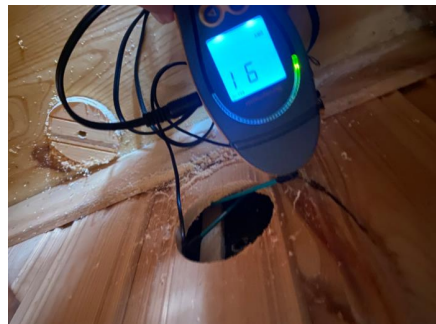
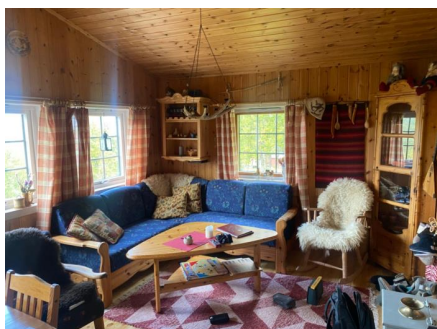
## TG 2 Etasjeskille/gulv mot grunn

Etasjeskille av trebjelkelag med isolasjonsstandard for byggeår.

- Målt høydeforskjell på mellom 10 - 20 mm innenfor en lengde på 2 meter. Tilstandsgrad 2 gis med bakgrunn i standardens krav til godkjente måleavvik.
- 15 mm skjevheter i gulv i stue innenfor en lengde på 2 meter.
