# Verditakst for landbrukseiendom

"BJORLIVOLLEN"

📍 Gardsvegen 22, 2669 BJORLI

# gnr/bnr 2/9, 2/371, 2/8, 2/1345

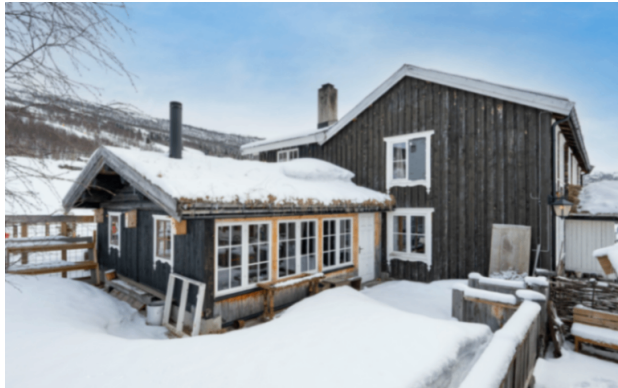
## Enebolig

Årstall står i en av takåsene. Laftekassene er satt opp igjen der de står i dag ca 1908. Mellombygg i bindingsverk. Restaurert noe på 70- tallet samt på 2000 tallet.

Vanlig vedlikeholdt gjennom årene. Endel vedlikeholdsetterslep begynner likevel å synes. Mer detaljert beskrivelse i tilstandsrapporten som er vedlagt taksten.

Våningshuset er oppført av 2 gamle laftekasser fra 1700-tallet, sammenbygget med en gang i bindingsverk.

Kommentar: Mangler rømningsstige fra 2.etg.

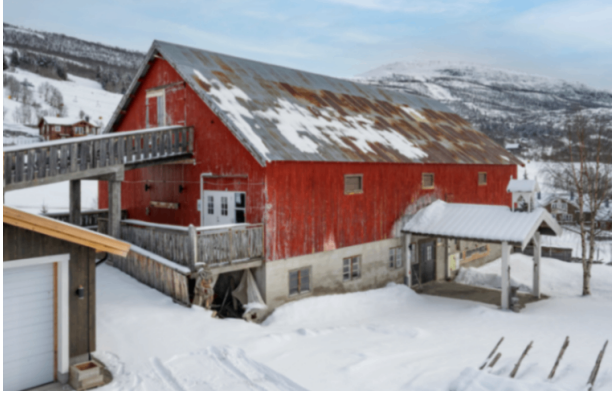
## Driftsbygning (nå ombygget til selskapslokale)

Begynnende slitasje etter alder og bruk synes.  
Bygningen vil ikke kunne benyttes til høy-lagring og husdyrhold lenger.

Driftsbygning med gjødselkjeller, fjøs-del og låve over. Låvebru/kjørebbru over låven.

Støpt gjødselkjeller av betong, fjøs-del i betong (skallmur?) med støpt dekke mot låven. Låve oppført med grove sperrebukker og spikerslag. Utvendig tekket med låvepanel.  
Saltakskonstruksjon tekket med bølgeblakks-plater fra byggeåret.

Slik bygningen fremstår på befaringsdagen kan den ikke lenger brukes som driftsbygning. Driftsrelevansen er derfor minimal.

Skal bygningen benyttes videre som selskapslokale må større investeringer gjøres for å tilfredsstille dagens krav til slik bruk. Det foreligger heller ikke opplysninger om det er søkt om bruksendring av bygningen.

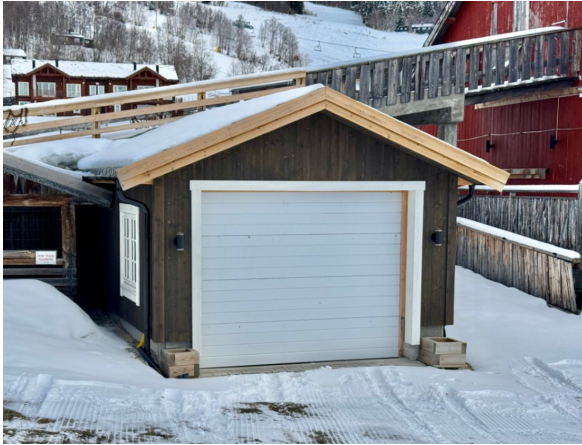
## Garasje

Ifølge eier er ikke bygningen byggemeldt.

Oppført med ringmur og støpt plate mot grunnen.  
Overbygg i uisolert bindingsverk.  
Saltak tekket med papp.

Garasjen har isolert leddport med motorstyring.

Garasjen fortsetter til rom av betong under låvebrua.

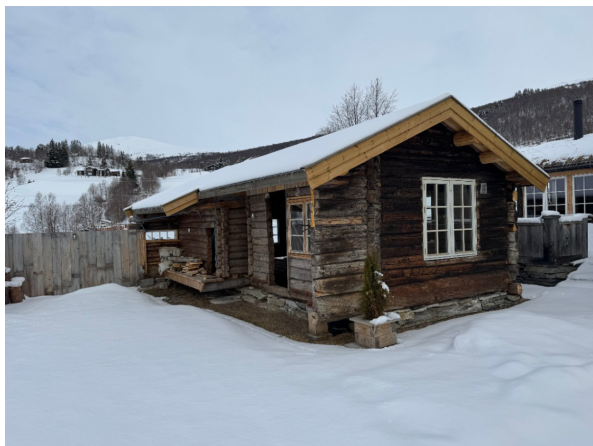
### Uthus under oppføring i tunet

Oppført på nyere ringmur.

Laftekaske av forskjellig eldre tømmer. Småruta vinduer.

Åstak tekket med taktro, og pålagt papp. Forberedt for torvtak.

Bygningen er under oppføring, og har ikke etasjeskille eller dører ennå.

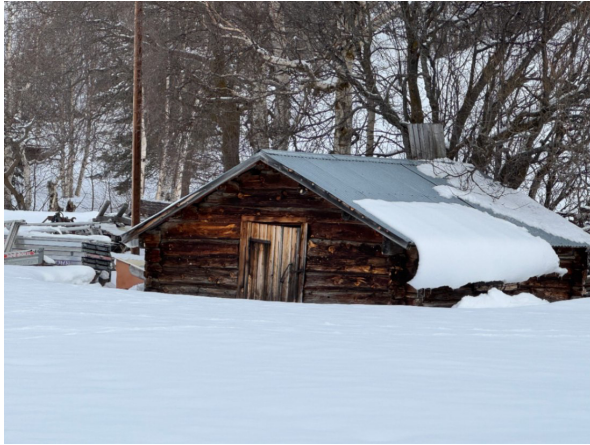
## Uthus på jordet

Dårlig vedlikeholdt

Enkel tømmerbygning, med åstak pålagt bølgeblikk.

Har nok opprinnelig hatt torvtak, men ble pålagt bølge-blikk antagelig en gang på 70-tallet av forrige eier.

Bygningen kan i dag i beste fall benyttes til litt lagerplass. Bygget ble ikke befart av takstmannen, og derfor ikke nærmere vurdert.

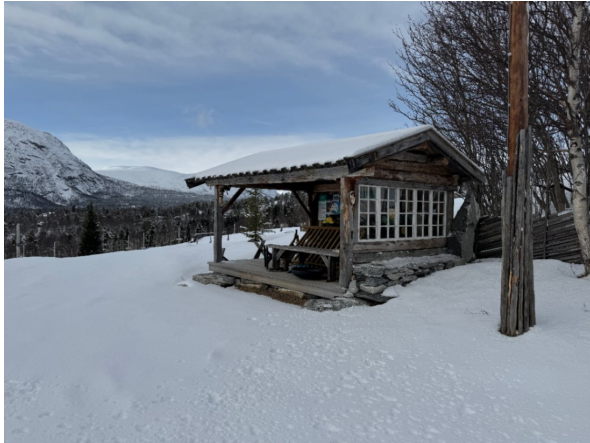
## Gapahuk

Gapahuken er solvendt med god utsikt ned mot heis-området.
