# Tilstandsrapport

Boligbygg med flere boenheter

J.M.Johansens vei 260 A,B,C,D, 8340  
STAMSUND

Rapportdato: 27.12.2024

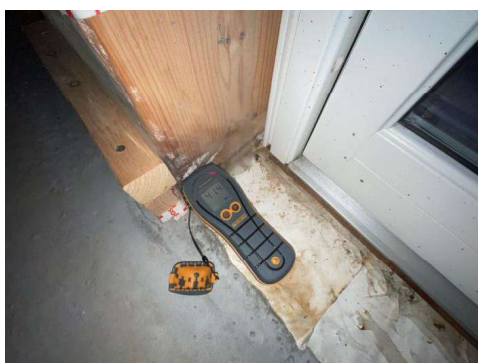
### ! TG 2 Veggkonstruksjon

Veggene har bindingsverkskonstruksjon fra byggeår. Fasade/kledning har liggende bordkledning.

- Det er påvist fuktskader i veggkonstruksjonen.

Fuktskader i konstruksjon ved balkongdør 1 etasje.

- Fuktskadede konstruksjoner må skiftes ut, og årsak til skadene utbedres.

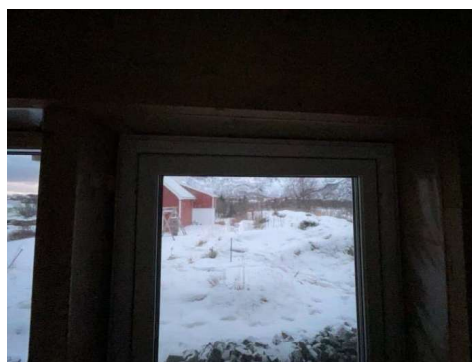
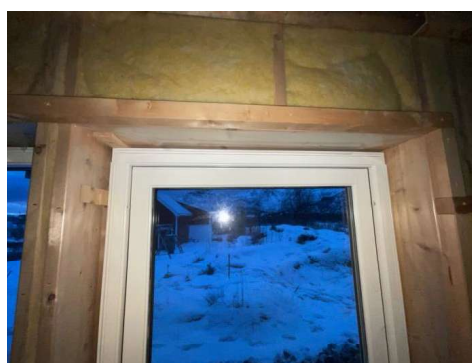
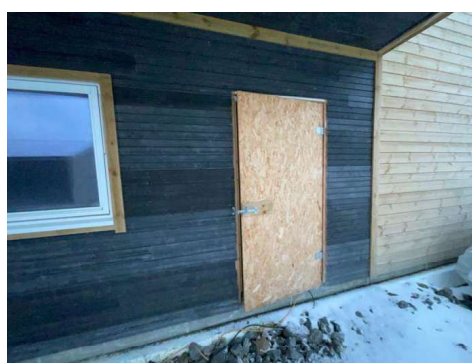
### ! TG 2 Dører

Bygningen har malt balkongdør i tre. Inngangsdører er byggedører av osb plater.

- Det er påvist dører som er vanskelig å åpne eller lukke.

Dette gjelder balkongdører.

- Dører må justeres.

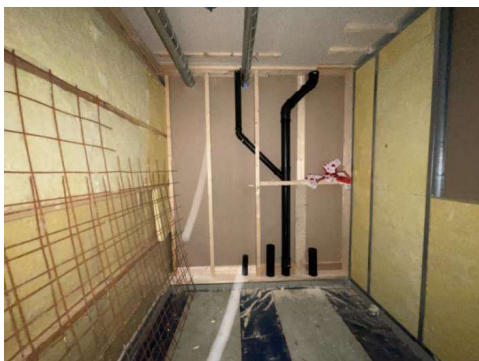
### ETASJE 1 > BAD/VASKEROM 2

Aktuell byggeforskrift er teknisk forskrift 2017. Dokumentasjon: ingen dokumentasjon.  
Bad/vaskerom uferdig.

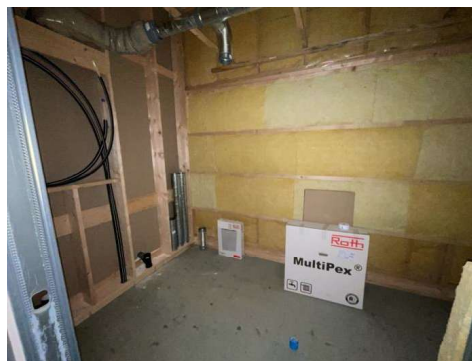
### ETASJE 2 > BAD/VASKEROM 2

Aktuell byggeforskrift er teknisk forskrift 2017. Dokumentasjon: ingen dokumentasjon.  
Bad/vaskerom uferdig.

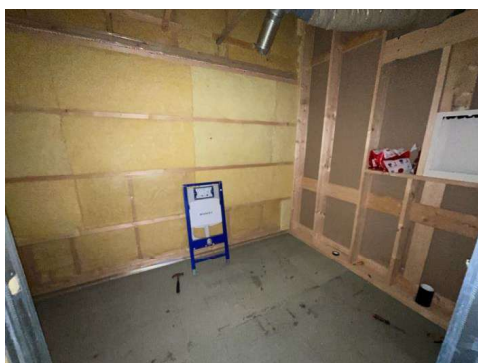
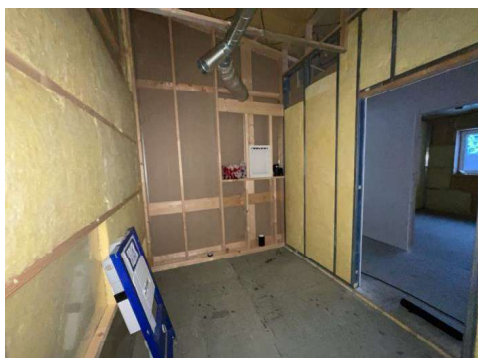
## ETASJE 2 > BAD/VASKEROM

Aktuell byggeforskrift er teknisk forskrift 2017. Dokumentasjon: ingen dokumentasjon.

Bad/vaskerom uferdig.

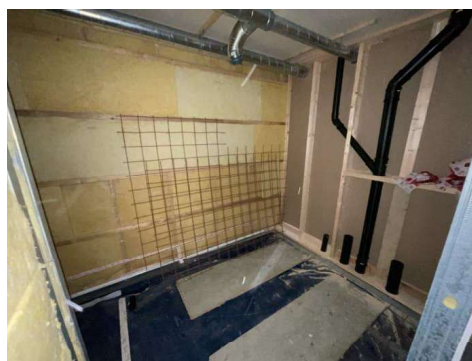
## ETASJE 1 > BAD/VASKEROM

Aktuell byggeforskrift er teknisk forskrift 2017. Dokumentasjon: ingen dokumentasjon.

Bad/vaskerom uferdig.

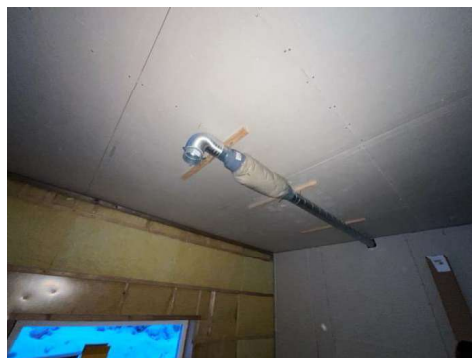
### ! TG IU Ventilasjon

Boligen er klargjort for balansert ventilasjon. Ikke ferdigstilt ved befaring.
