SUZUKI VITARA 4X4

CHASSISNR: TSMLYEH1S00A84125

NBF Tilstandsrapport er utarbeidet av Norges Bilbransjeforbund og Forbrukerrådet.

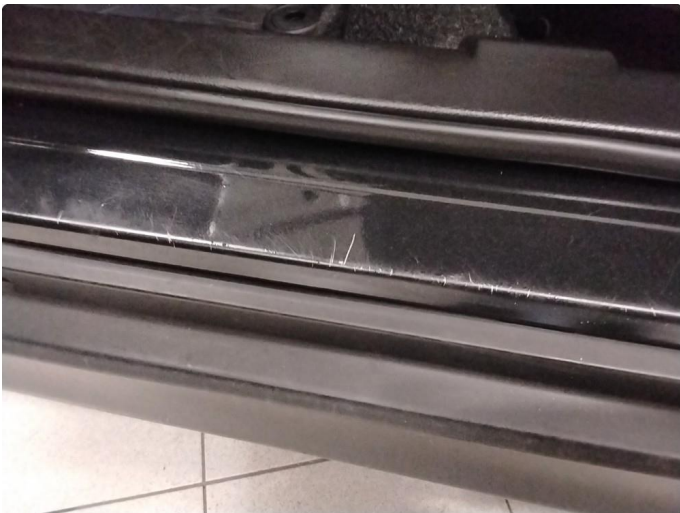
| Punkt | Beskrivelse | Plassering |
|---|---|---|
| 1.2 Terskler/innlastningssone | Små striper innlasting bakluke. Er trukket med blank plastikk beskyttelse. | |

1.2 Små striper innlasting bakluke. Er trukket med blank plastikk beskyttelse.

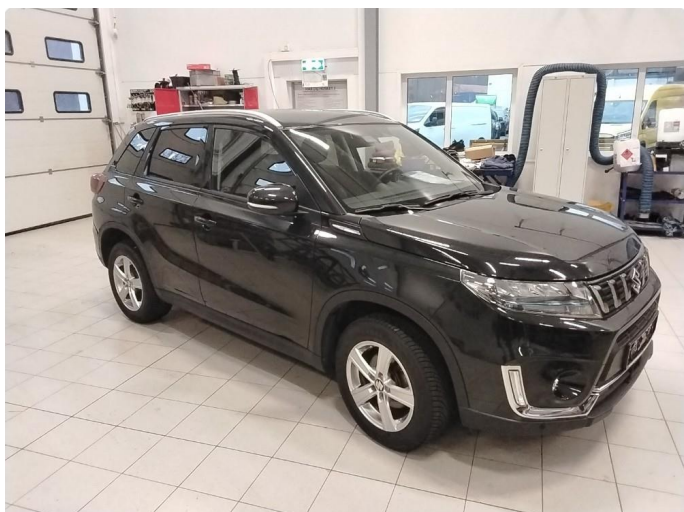
| Punkt | Beskrivelse | Plassering |
|---|---|---|
| 1.4 Støtfanger | Liten lakkskade. | |

1.4 Liten lakkskade.
