## **IDYLLISK FRITIDSEIENDOM PÅ GAPØYA MED NAUST OG STRANDLINJE**

### **Salg av ideell andel (1/4)**

**GAPØYA 9, 9475 BORKENES  
KNR. 5510 GNR.4 BNR. 1  
KVÆFJORD KOMMUNE**

# Tilstandsrapport

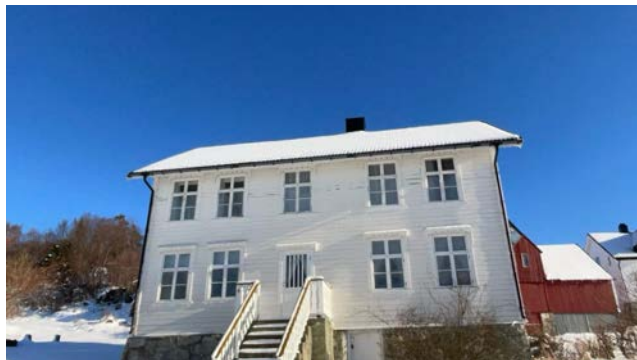
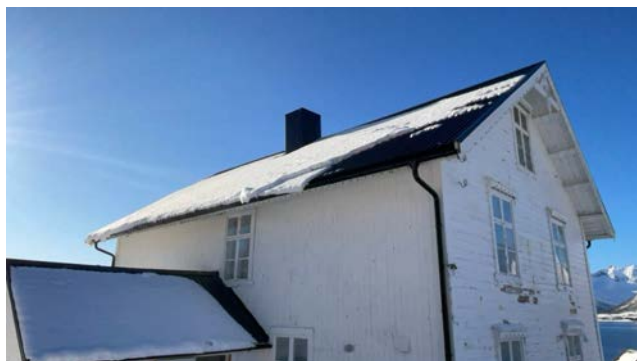
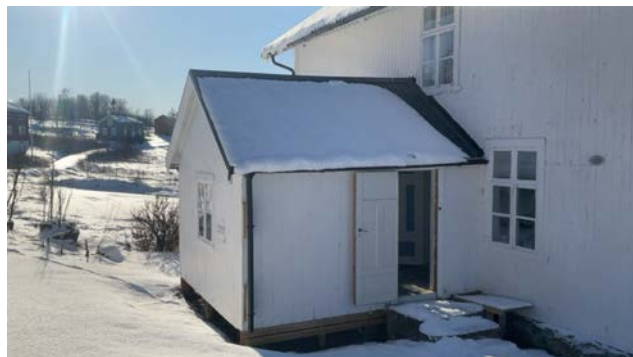
#### ! TG 3 Nedløp og beslag

Takrenner og beslag fra 1990 tallet.

- Det må foretas tiltak for å lukke avviket.
- Det bør lages system for bortledning av vann fra taknedløp ved grunnmur.
- Stigetrinn og plattform for feier må monteres.

**Kostnadsestimat:** 50 000 - 100 000

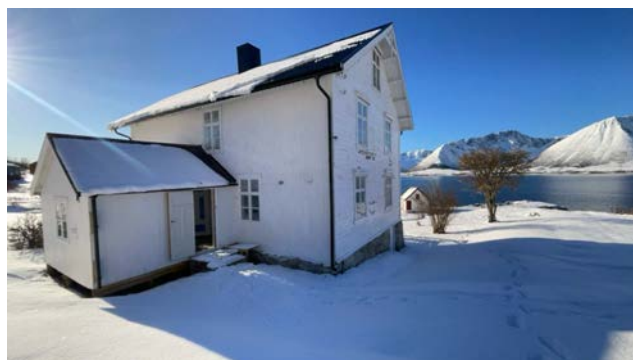
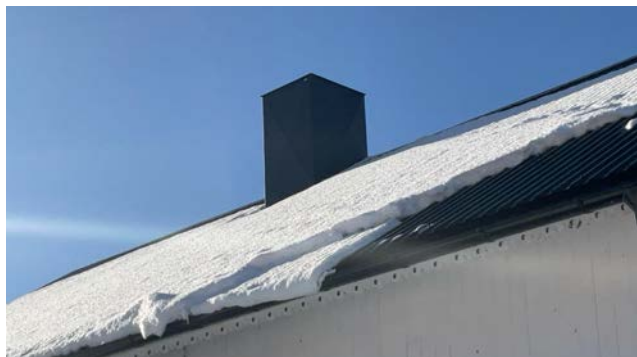
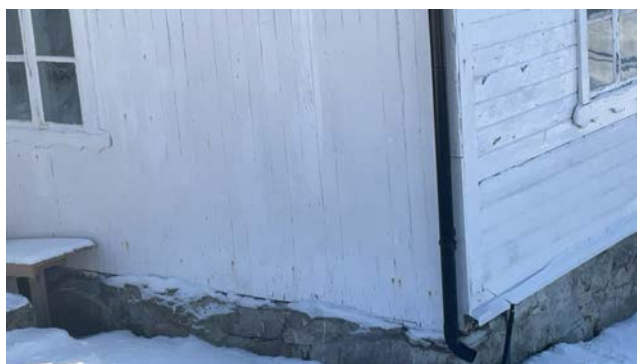
## ! TG 3 Veggkonstruksjon

Veggene har tømmerkonstruksjon. Fasade/kledning har liggende bordkledning.

- De påviste skader må utbedres.
- Råteskadet trekledning må skiftes ut.
- Det bør foretas tiltak for å bedre lufting av kledningen.

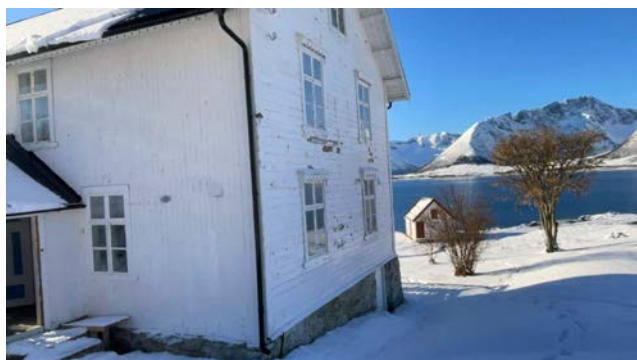
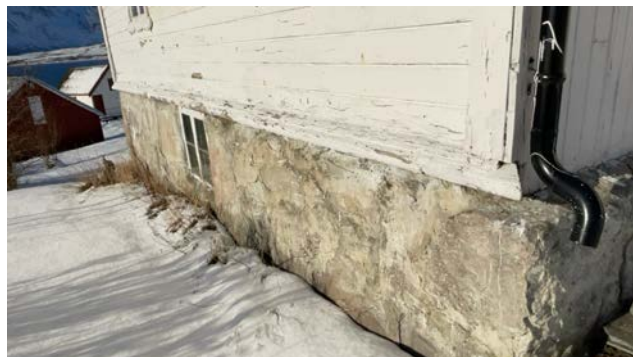
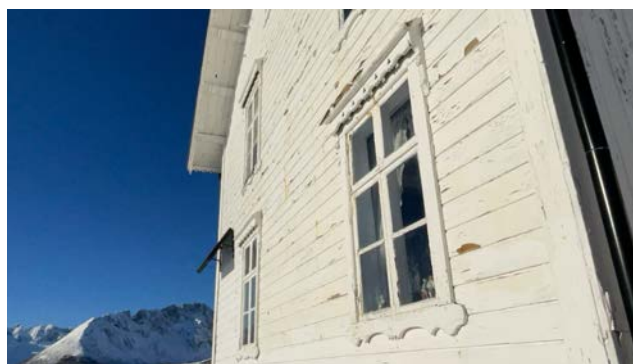
- Det er ingen eller liten lufting i nedre kant av kledning mot grunnmur.
- Det er påvist betydelige råteskader i bordkledningen.
- Det er påvist omfattende skade i fasade.
- Det er påvist spredte råteskader i bordkledningen.

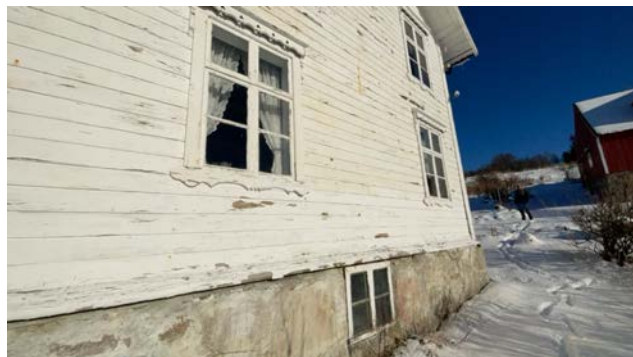
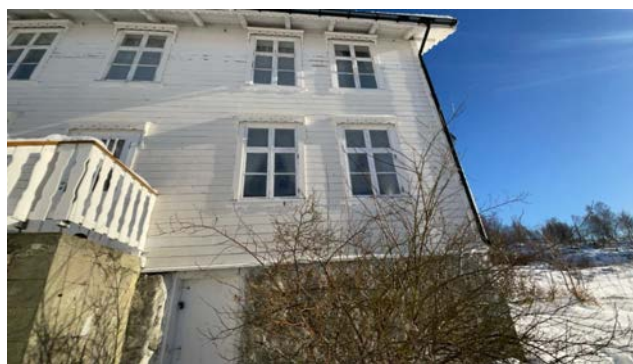
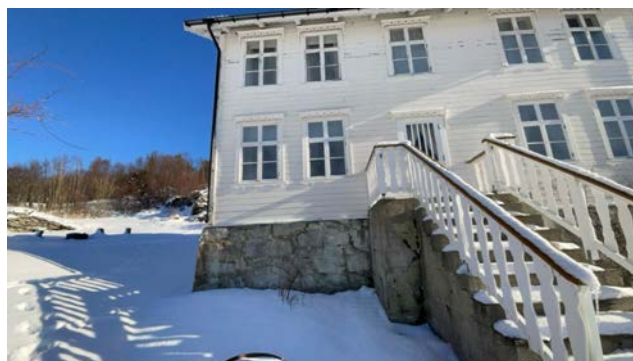
## ! TG 3 Dører

Bygningen har malt hovedytterdør.

**Kostnadsestimat: 50 000 - 100 000**

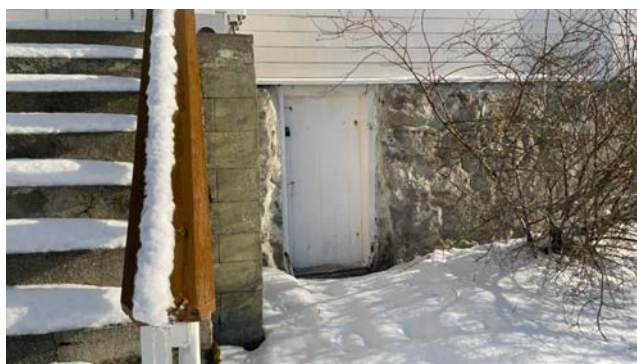
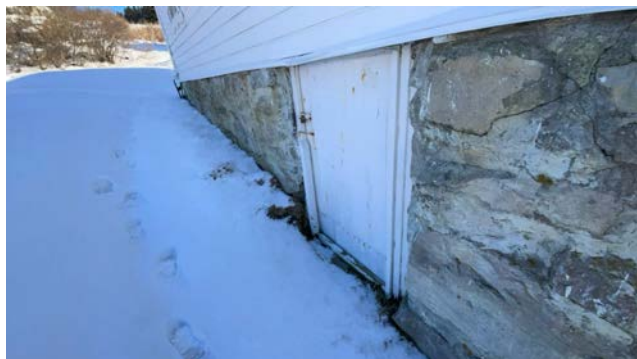
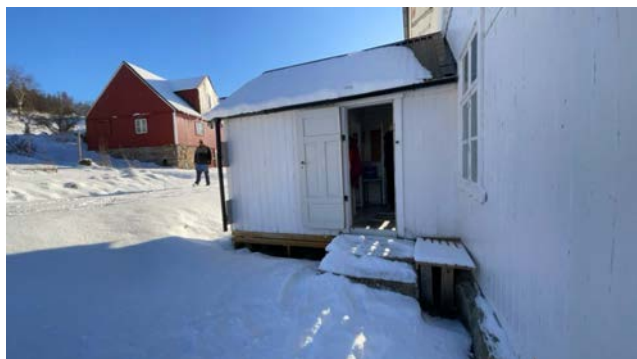
## ! TG 2 Utvendige trapper

Utvendig trapp i front av bygningen.

- Det er ikke behov for utbedringstiltak.

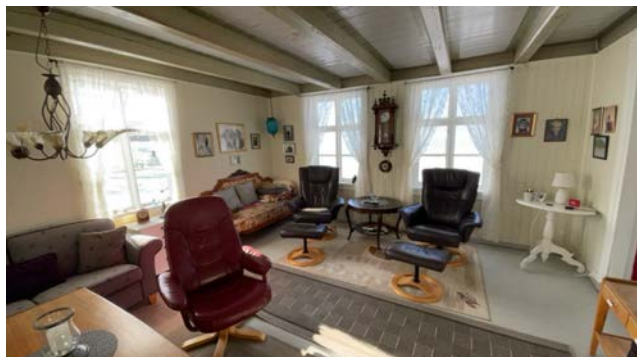
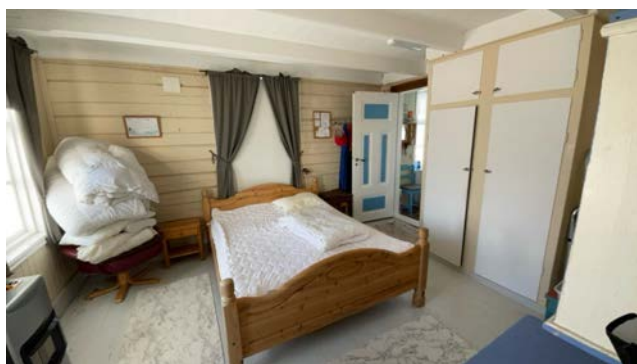
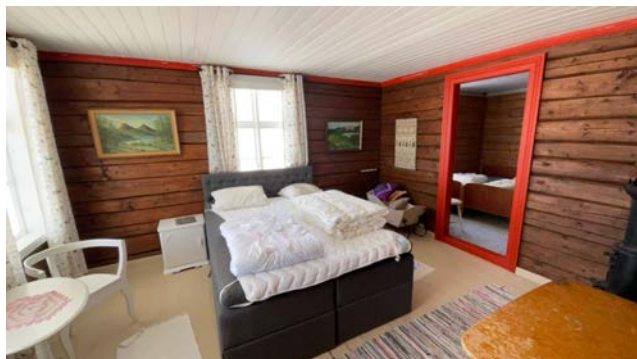
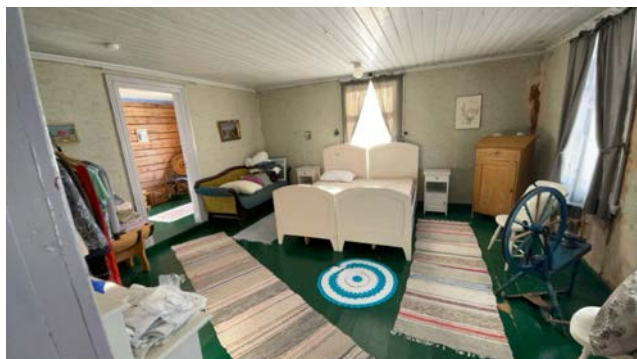
## ! TG 3 Etasjeskille/gulv mot grunn

Etasjeskiller er av trebjelkelag.

- For å få tilstandsgrad 0 eller 1 må høydeforskjeller rettes opp. Det vil imidlertid sjelden være økonomisk rasjonelt som et enkeltstående tiltak i en bolig som dette. Dersom boligen en gang skal renoveres, kan man vurdere slike tiltak.

**Kostnadsestimat: 100 000 - 300 000**

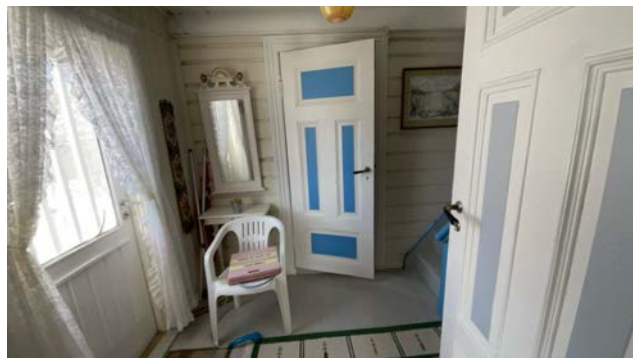
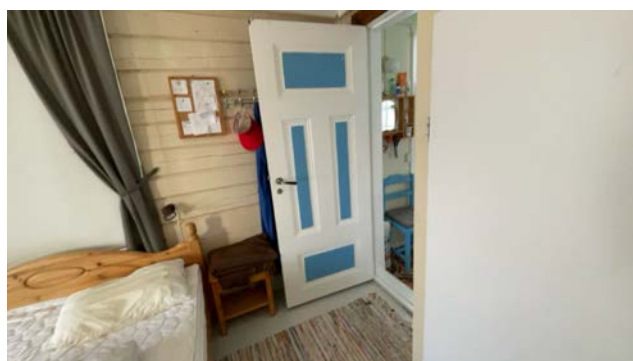
## ! TG 2 Innvendige dører

Innvendig har boligen malte fyllingsdører.

- Det er påvist avvik som tilsier at det bør foretas tiltak på enkelte dører.

Slitte overflater på dører.

- Det bør foretas tiltak på enkelte dører.

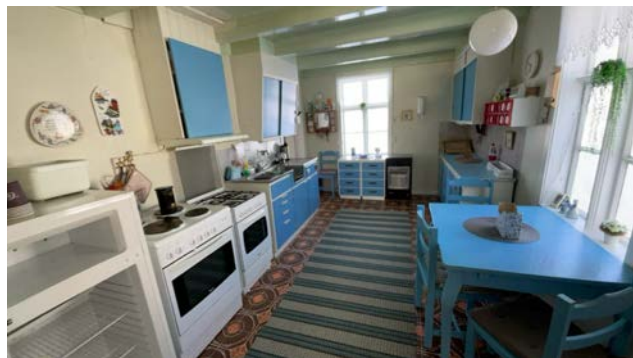
## KJØKKEN

- Det er påvist skader på overflater/kjøkkeninnredning utover normal slitasjegrad.

- Det må påregnes lokal utbedring/utskiftning.

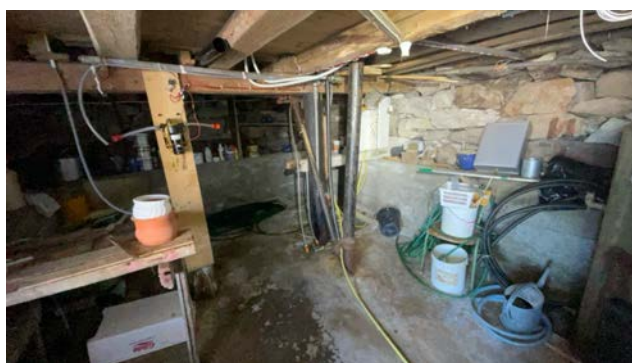
## ! TG 2 Avløpsrør

Det er avløpsrør av støpejern.

- Det er ikke behov for utbedringstiltak siden anlegget fungerer i dag, men ut ifra alder kan skader plutselig oppstå på eldre anlegg.
- I forbindelse med oppgradering av våtrom vil det være naturlig med utskiftning av rør.

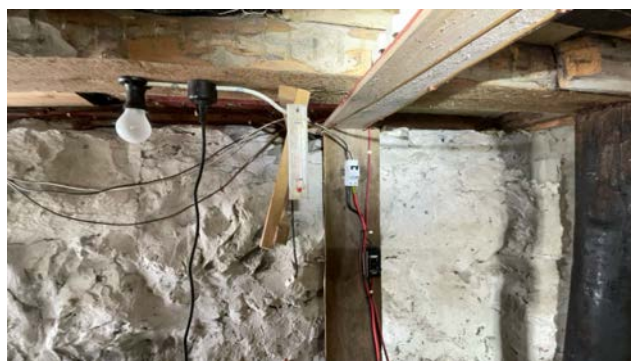
## Elektrisk anlegg

8. Er det tegn til at det har vært termiske skader (tegn på varmgang) på kabler, brytere, downlights, stikkontakter og elektrisk utstyr? Sjekker samtidig tilstanden på elektrisk tilkobling av varmtvannsbereider, jmfør eget punkt under varmtvannstank  
**Nei**
9. Er der synlig defekter på kabler eller er disse ikke tilstrekkelig festet?  
**Ja**

Eldre anlegg som bør kontrolleres.

**Kostnadsestimat: 50 000 - 100 000**

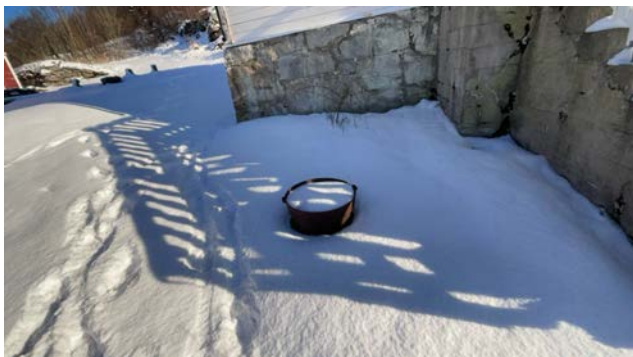
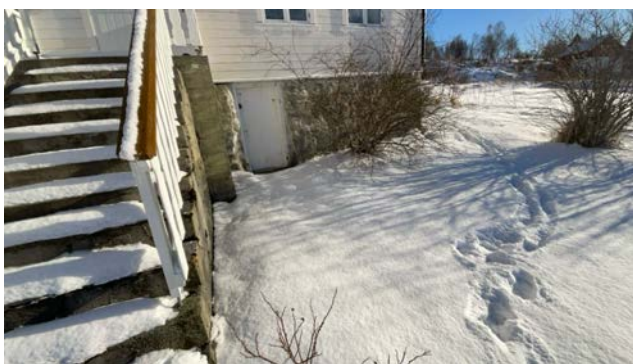
## ! TG 3 Fuktsikring og drenering

- Det mangler, eller på grunn av alder er det sannsynlig at det mangler, utvendig fuktsikring av grunnmuren ved kjeller/underetasje.
- Mer enn halvparten av forventet levetid på drenering er overskredet.
- Det er ut ifra observasjoner konstatert at drenering/tettesjikt har funksjonssvikt/svært begrenset effekt.

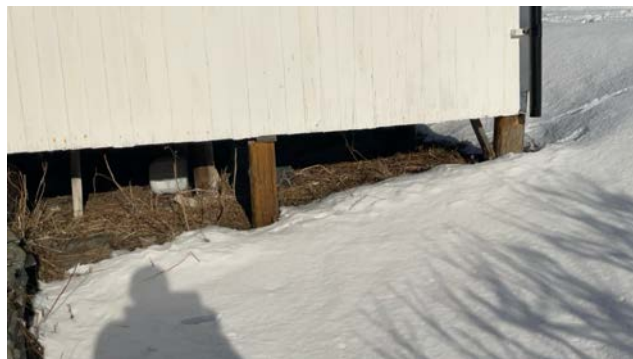
## ! TG 2 Grunnmur og fundamenter

Bygningen har grunnmur i natursteinsmur. Det er stripefundamenter av betong/stein under grunnmur.

- Grunnmuren har sprekke-dannelser.

Grunnmur bør kontrolleres. Begrenset kontroll på denne bafaringen på grunn av snødekke.

- Lokal utbedring må utføres.

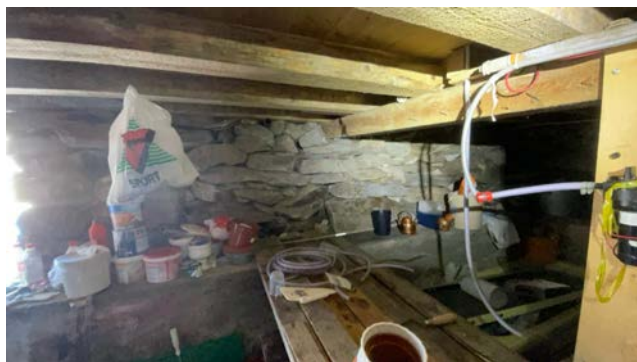
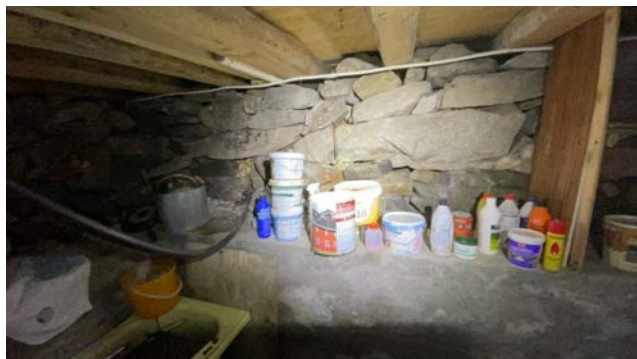
## ! TG 2 Utvendige vann- og avløpsledninger

Utvendige avløpsrør er av ukjent type Avløp til sjø. Utvendige vannledninger er av plast (PEL) Det er privat brønn. og er fra 1950. og er fra 1970.

- Tidspunkt for utskiftning av utvendig vannledning nærmer seg.
- Avløpsanlegget må sjekkes.
- Foreta kontroll av brønnvann.

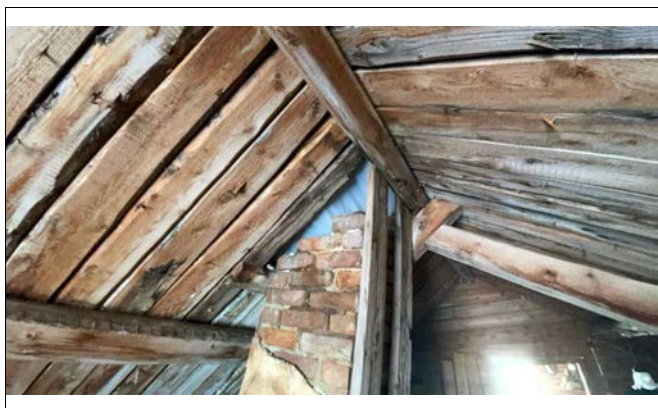
Pipe som er kappet inder taktekkere.
