# Verditakst

Tomannsbolig 32

Tomannsbolig 30

Øvreveien 30 og 32, 1405 LANGHUS

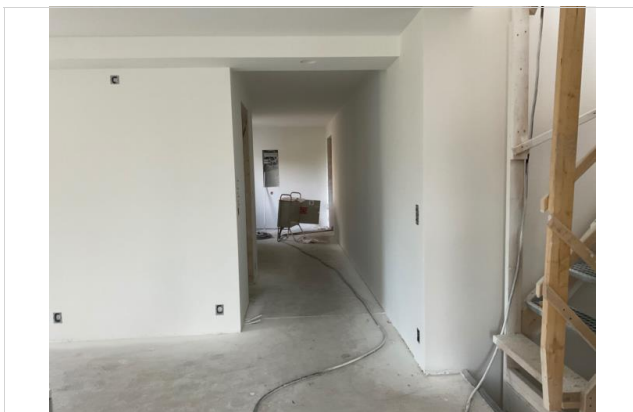
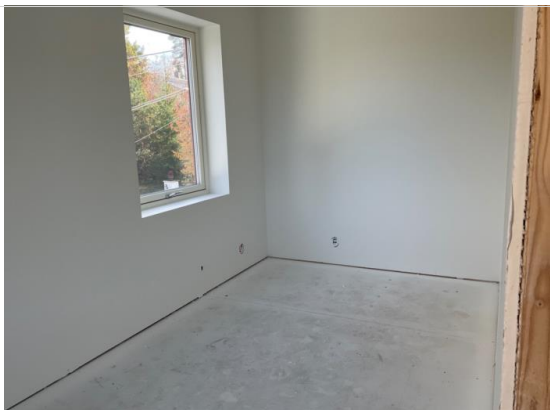
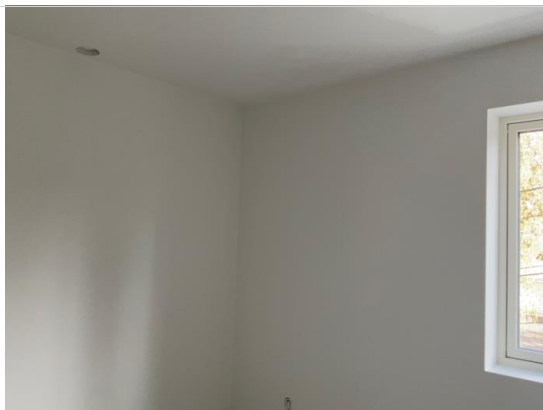
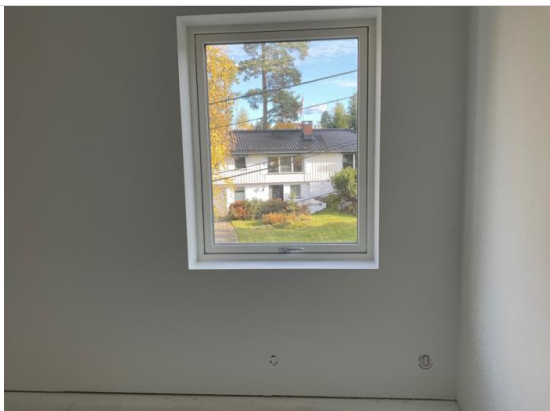
Gulv er ikke ferdigstilte med unntak av i hybel som er flislagt.

Ikke montert trapp mellom etasjene. Midlertidig byggetrapp på stedet.

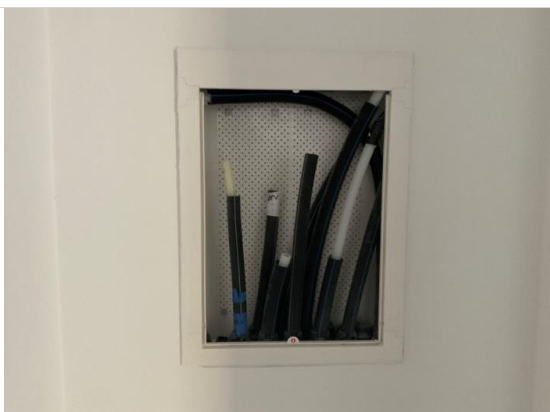
Bilder tatt på befaring. Vannskap.

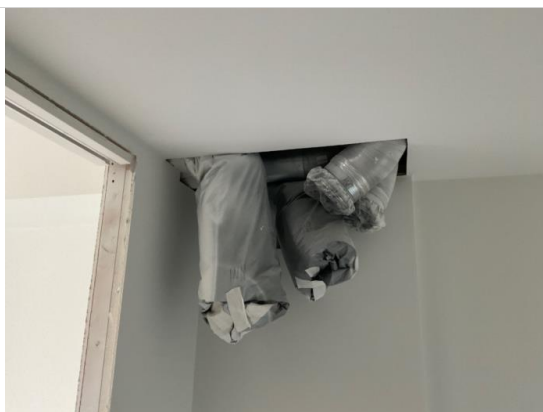
- Boligen har lagt opp for balansert ventilasjon hvor det gjenstår montering av aggregat. Eget aggregat er planlagt i hybel.
- Vannrør i plast rør i rør hvor det er nødvendig vannskap på respektive rom.
- Plast avløpsrør.
- Skjult elektrisk anlegg.

Bilder tatt på befaring. Ventilasjonsskanaler hvor aggregat skal plasseres.

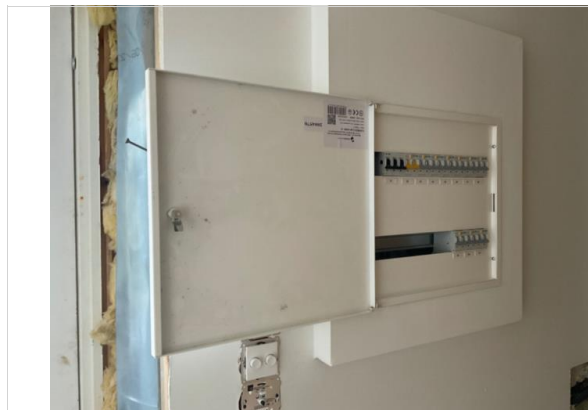
Bilder tatt på befaring. Bilde av fordelingsskap for strøm til hybel.

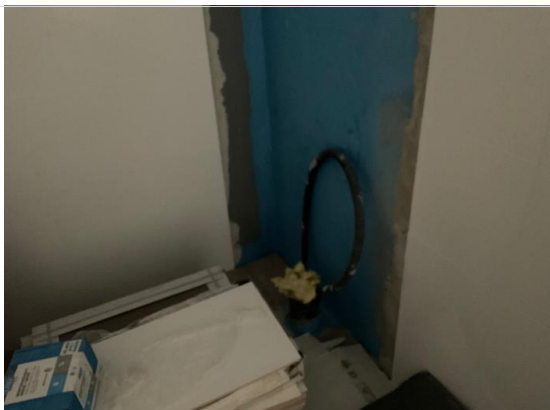
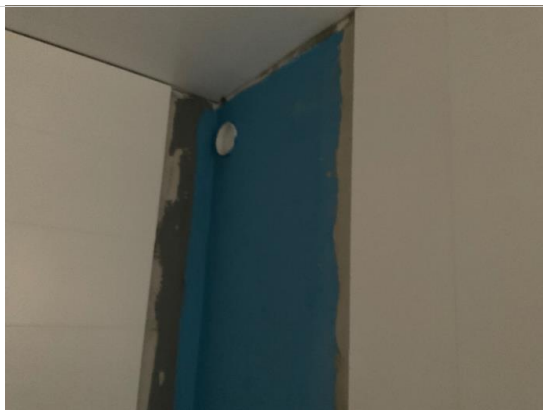
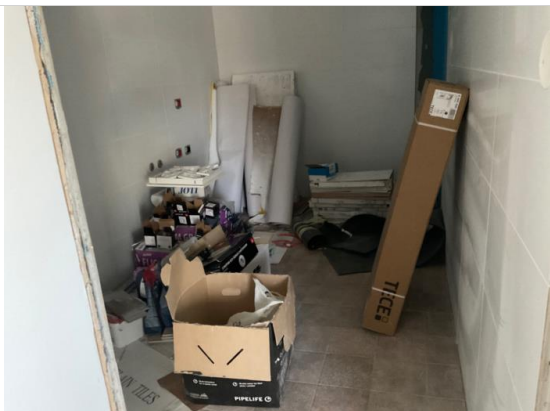
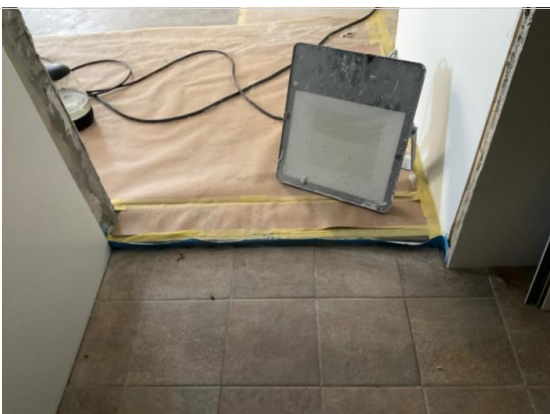
Bad i boligens underetasje (hybel del). Dels ferdig flislagt med manglende fliser på vegg i dusjhjørnet. Mangler også montering av ventilasjon, sanitær, innredning og dør til rommet.

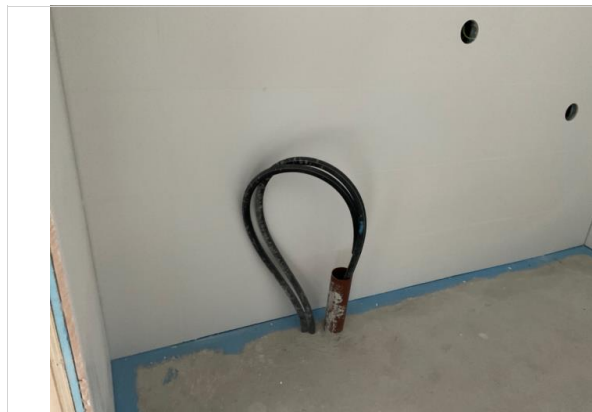
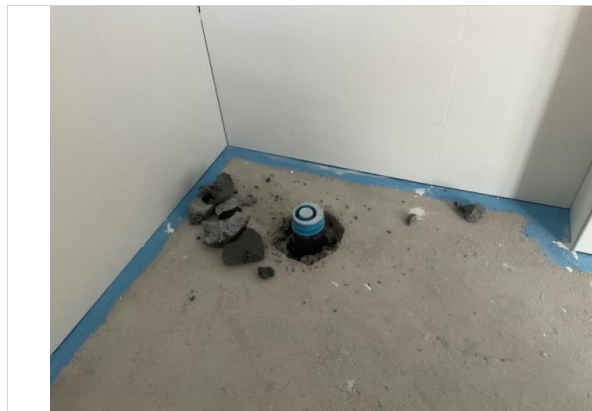
Bad i underetasjens hoveddel er ferdig med flislagte vegger. Mangler membran og fliser på gulv. Montering av ventilasjon, sanitær, innredning og dør til rommet.

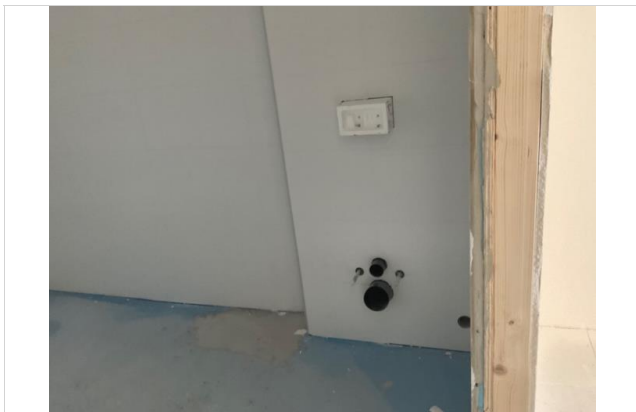
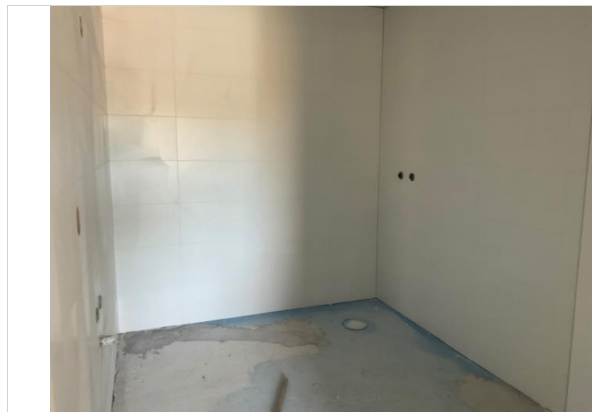
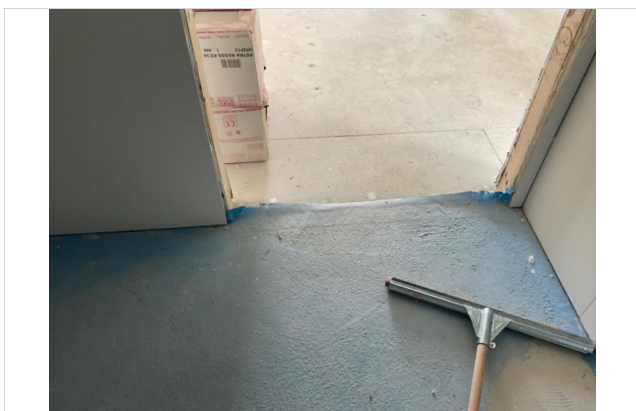
Bad i 2. etasje med flislagte vegger. Mangler fliser på gulv, ventilasjon, sanitærutstyr, innredning og dør til rommet.

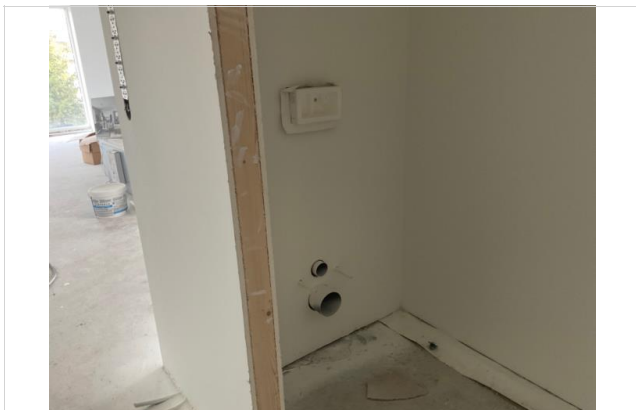
Toalett rom i 1. etasje hvor vegger og tak er ferdig sparklet og malt. Mangler montering av gulv, ventilasjon, innredning, sanitærutstyr og dør til rommet.

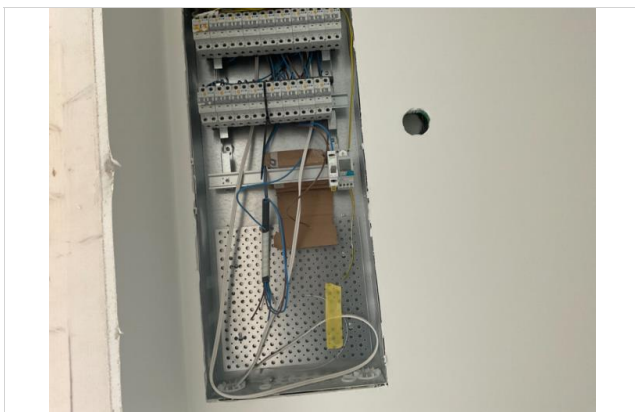
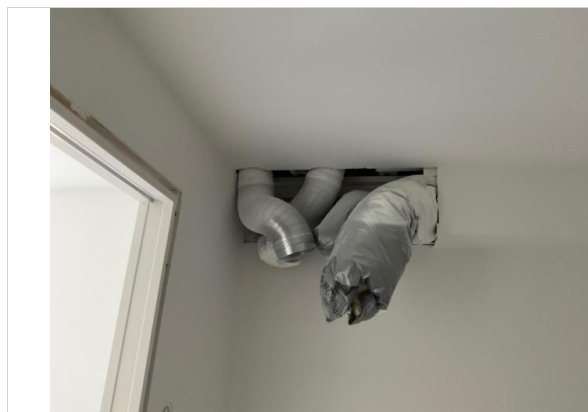
- Boligen har lagt opp for balansert ventilasjon hvor det gjenstår montering av aggregat. Eget aggregat er planlagt i hybel.
- Vannrør i plast rør i rør hvor det er nødvendig vannskap på respektive rom.
- Plast avløpsrør.
- Skjult elektrisk anlegg.

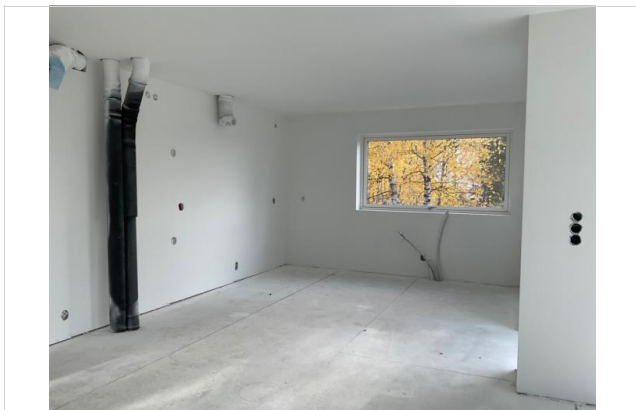
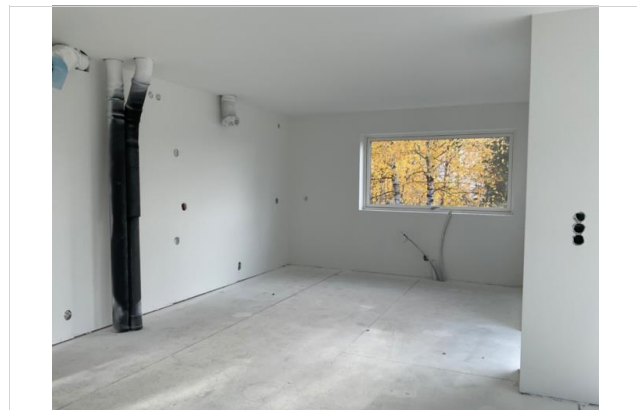
Det er en åpen kjøkken og stueløsning i boligens 1. etasje. Vegger og tak/himling er ferdig sparklet og malt. Mangler montering av innredning.

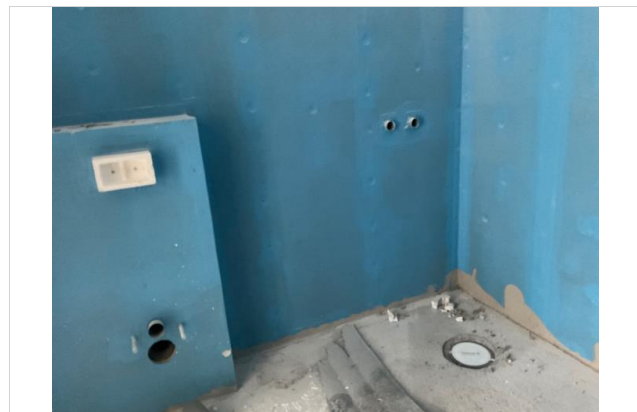
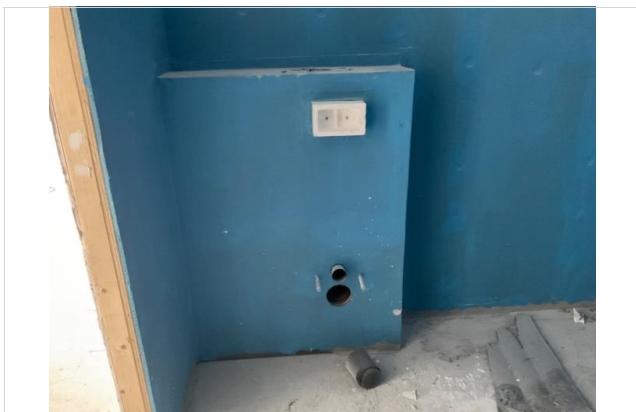
Bad i 1. etasje med ferdig membran på vegger. Mangler membran på gulv, fliser, ventilasjon, sanitærutstyr, innredning og dør til rommet.

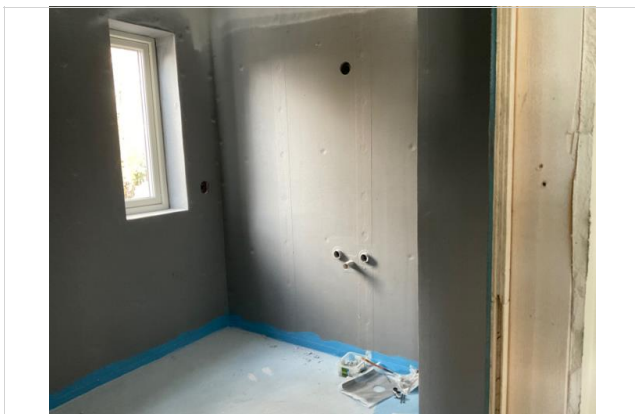
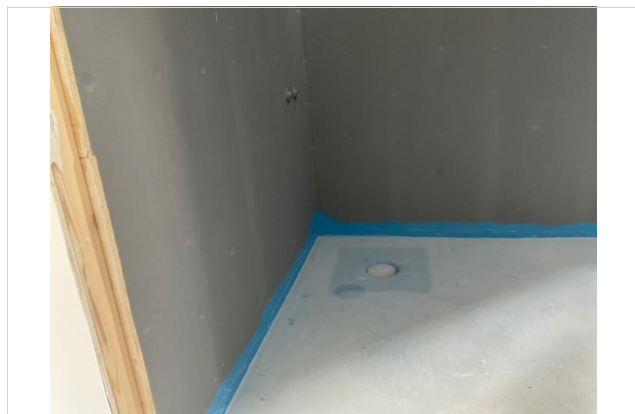
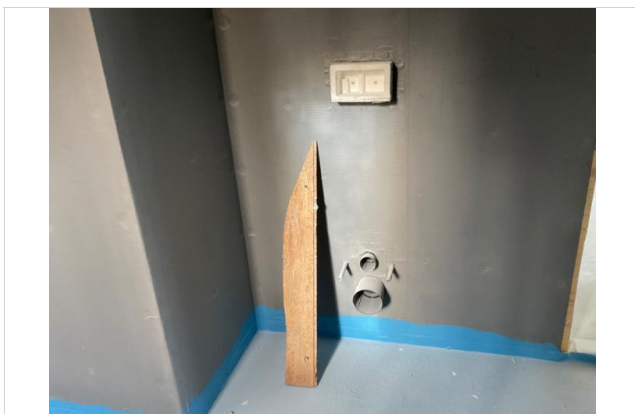
Bad i 2. etasje med ferdig membran på vegger og gulv. Mangler fliser, ventilasjon, sanitærutstyr, innredning og dør til rommet.
