# SALGSOPPGAVE

Sjarmerende småbruk

Siljubergsåsen 28

# Verditakst

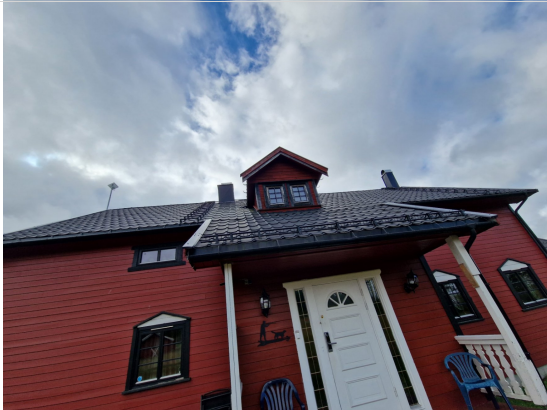
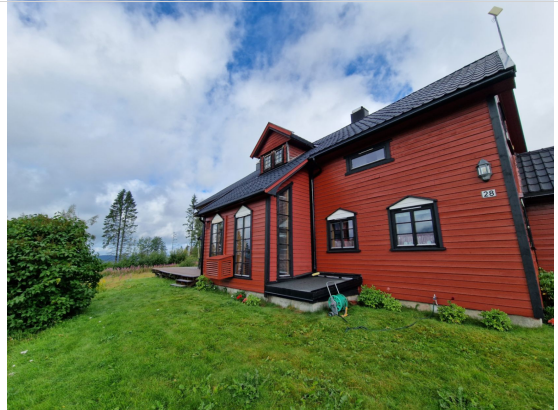
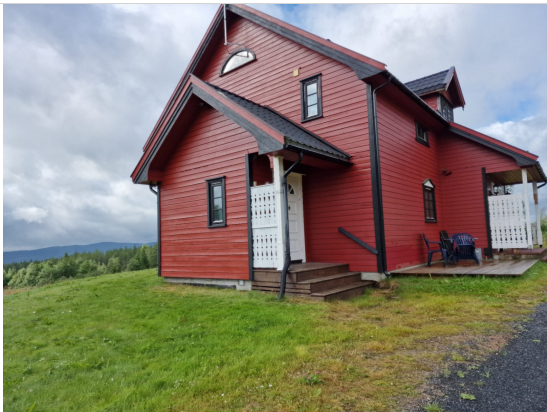
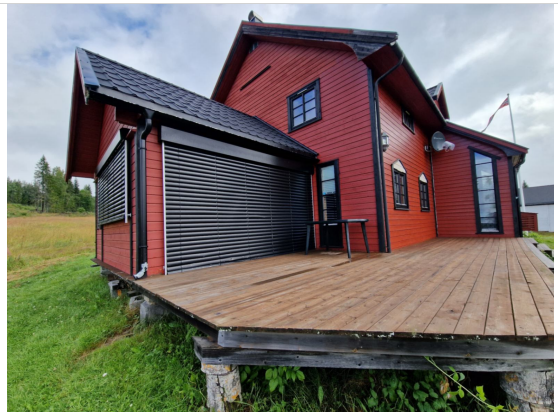
Grunnmurer er oppført i betong og Leca. Støpte kjellergulv. Veggkonstruksjoner i bindingsverk med utvendig liggende kledning. Vinduer med isolerglass. Ytterdører med glassfelt. Terrassedør til innbygget terrasse. Isolert himling mot kaldtloft og skråhimlinger med sagflis eller mineralull. Saltakskonstruksjon og tekking med stålplater, oppløft mot nord og ark mot syd. Opplyst tekking fra 1991-95. Renner og nedløp av metall. Takstiger til begge pipe. Montert snøfangere på tak over inngangsparti. Overbygget terrasse med uisolerte yttervegger og saltak tekket med stålplater. Montert 3 vinduer i yttervegger, øvrige åpninger med persiener.

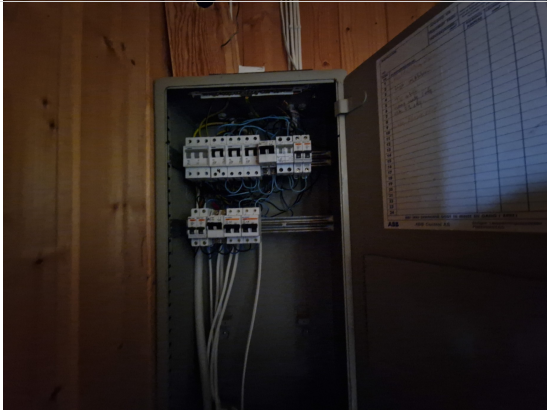
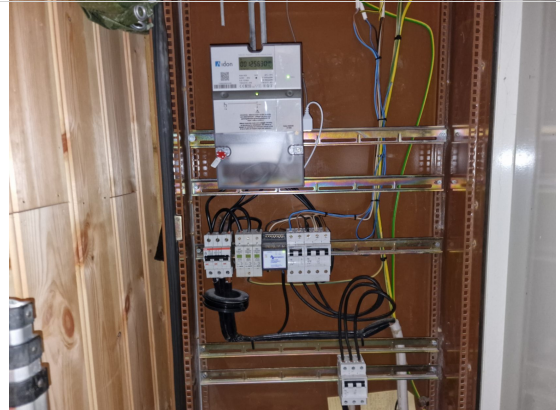
Det elektriske anlegget opplyst i hovedsak fra 1991. Skap med automater. 3-fase 230V anlegg. Hovedskap med måler i redskapshus.

*hovedskap i redskapshus*

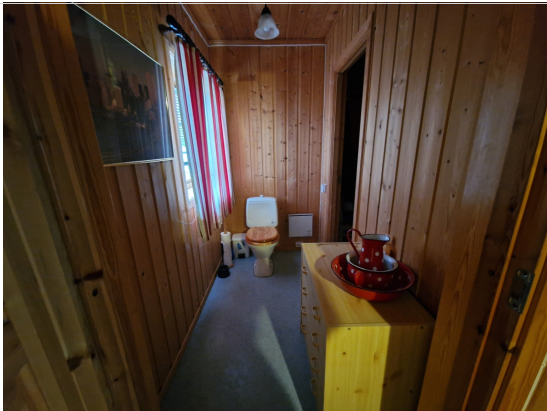
Toalettrom 1.etasje med vinylbelegg på gulvet, vegger med panel. Installasjoner med WC. Oppvarming med panelovn. Uten ventilasjon.

*Toalettrom 1.etasje*

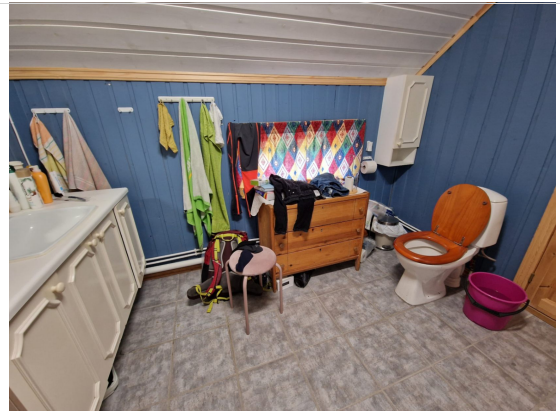
Toalettrom 2.etasje med vinylbelegg på gulvet, vegger med panel. Installasjoner med WC og servant i innredning. Oppvarming med panelovn. Uten ventilasjon.

*Toalettrom 2.etasje*

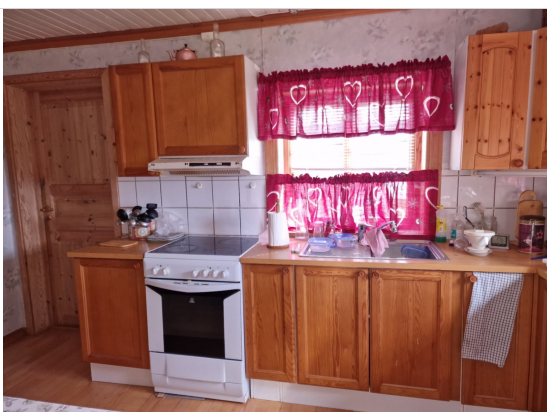
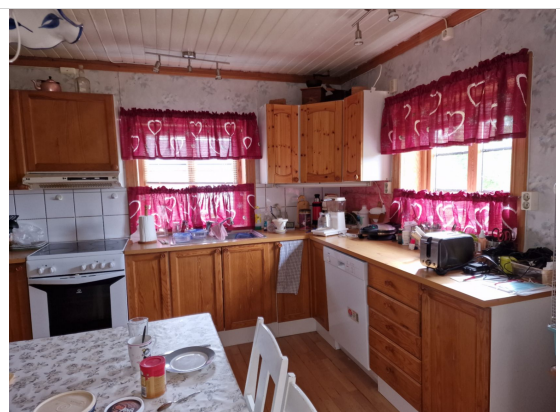
Kjøkken i 1.etasje fra 1991. Innredninger med laminerte skrog og heltre fronter. Laminat benkeplate. Fliser over benker. Ventilator over komfyr med avkast via yttervegg. Opplegg for oppvaskmaskin. Uten komfyrvakt og lekkasjesikring.

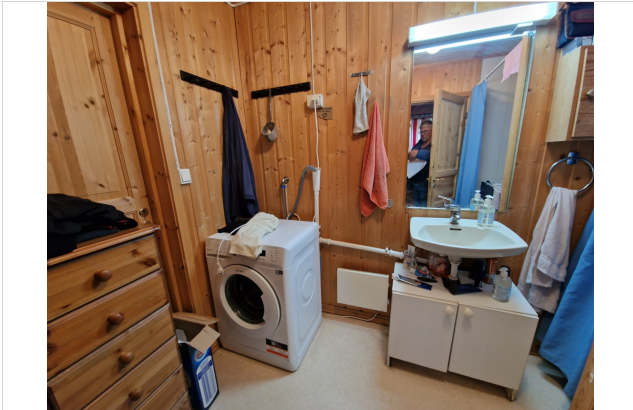
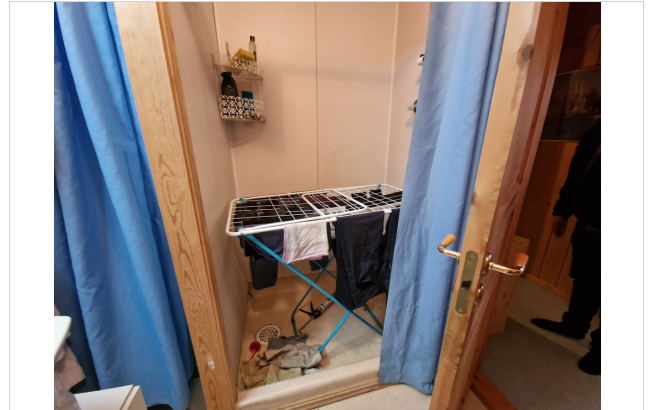
Vaskerom 1.etasje. Gulv med vinyl, vegger med panel. Uten beleggsoppbrett. Gulv uten sluk. Installasjoner med servant på vegg. Opplegg for vaskemaskin og kondenstørketrommel. Dusjnisse med gulvbelegg, sluk og våtromsplater, oppkant og forheng mot øvrig del av vaskerommet. Naturlig ventilasjon ved himling i dusjnisse, tilluft med åpen dør. Vaskerommet fremstår ikke å tilfredsstillende dagens våtromskrav.

Vaskerom 1.etasje

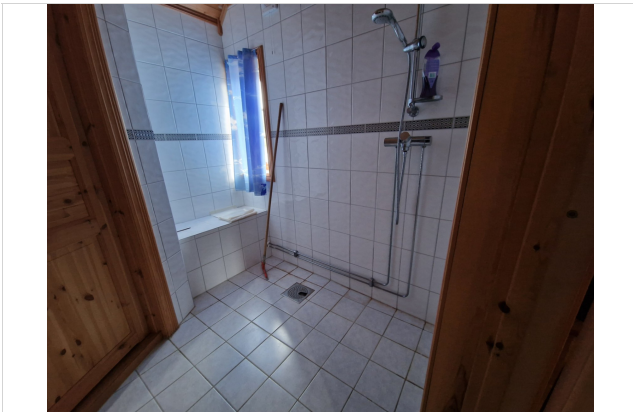
Dusjrom i 2.etasje. Gulv med fliser og sluk, vegger med fliser. Dusj på vegg. Elektrisk gulvvarme. Mekanisk ventilasjon med veggventil, tilluft med åpen dør.

Dusjrom 2.etasje

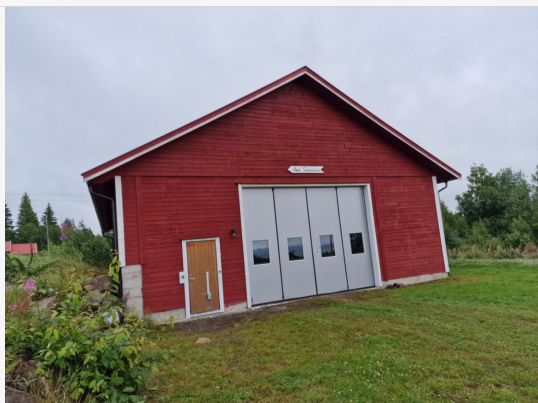
## Snekkerverksted

Snekkerverksted. Opplyst byggeår 2012-2013. Grunnmur med isolerte grunnmurselementer. Gulv med støpt plate på mark. Jordtrykkvegger mot nord og øst i Lecablokk. Yttervegger for øvrig i bindingsverk med utvendig stående kledning, opplyst isolert med 15 cm mineralull. Innvendig veggoverflater med Leca, OSB og panel. Åpen himling. Foldeport og heltre sidedør. Faste vinduer med isolerglass. Saltak tekket med metallplater. Renner og nedløp i metall. Innlagt strøm.
