# Salgsoppgave

## Hjellestadvarden 125, 5259 Hjellestad Fritidsbolig - rivingsobjekt

# Tilstandsrapport

## FRITIDSBOLIG

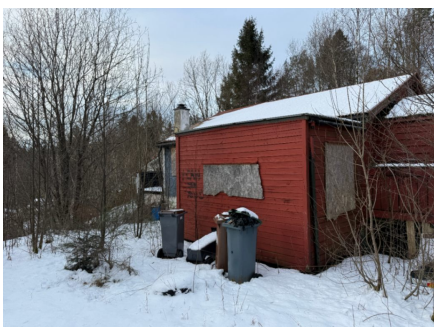
### Nedløp og beslag

### Vurdering av avvik:

Nedløp må utbedres.

**Kostnadsestimat: 20 000 - 100 000**

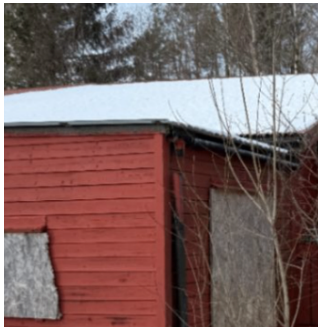
## Veggkonstruksjon

- Det er påvist betydelige råteskader i bordkledningen.

- Råteskadet trekledning må skiftes ut.
- Råteskader i bordkledningen vil fortsette å utvikle seg både i tilliggende bordkledning og til bakenforliggende veggkonstruksjon, dersom en ikke foretar tiltak.

**Kostnadsestimat: 200 000 - 500 000**

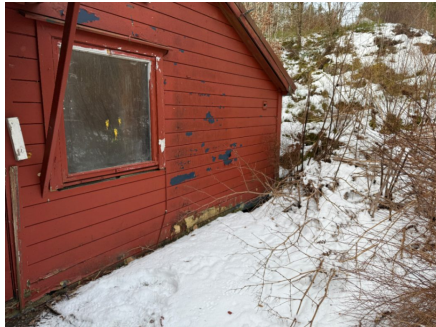
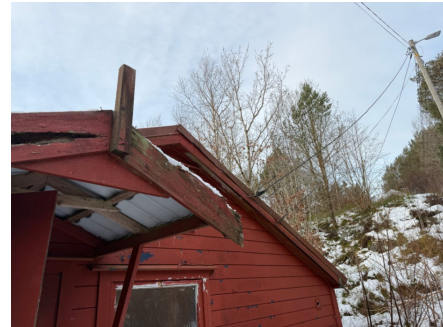
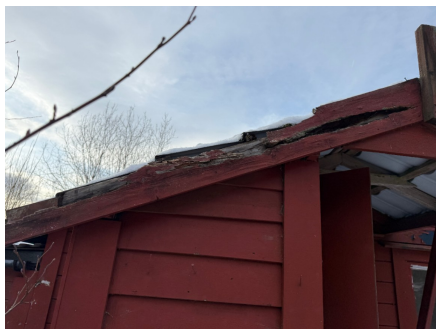
## Takkonstruksjon/Loft

### Vurdering av avvik:

- De påviste skader må utbedres.

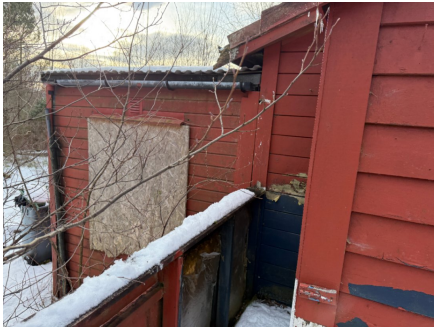
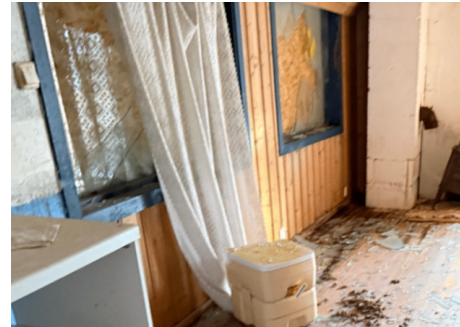
## TG 3 Dører

- Det er påvist dør(er) med fukt/råteskader.

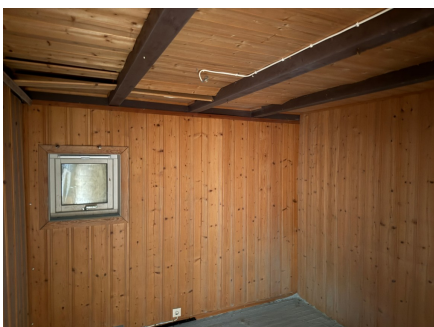
- Det er stedvis påvist synlige skader på overflater.

Overflater er slitt og har stedvis vannskader. Himling er løs.

- Overflater må utbedres eller skiftes.

**Kostnadsestimat: 200 000 - 500 000**

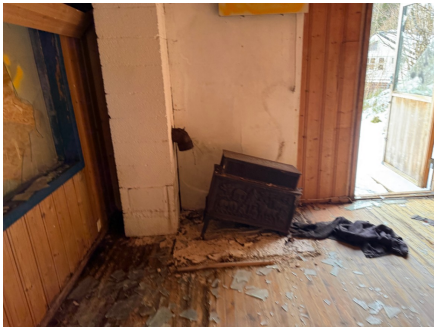
## ! TG 3 Pipe og ildsted

Ovn er knekt og ligger på gulvet. Det er sprekker i pipen.

Ildsted må skiftes, og pipe repareres.

Kostnadsestimat: 20 000 - 100 000
