Tilstandsrapport

Boligbygg med flere boenheter

Rådhusgata 7C, 9800 VADSØ

Befaringsdato: 12.02.2026

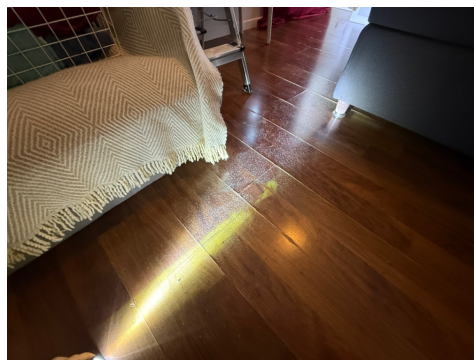
Svellinger i skjøter og punktvis på gulvet på soverom mot vest kan bety at det er behov for utskifting av overflate. Dersom årsaken til svellingen er fukt, bør dette undersøkes nærmere for å unngå risiko for skjulte fuktskader.

Gulvoverflate på soverom mot vest

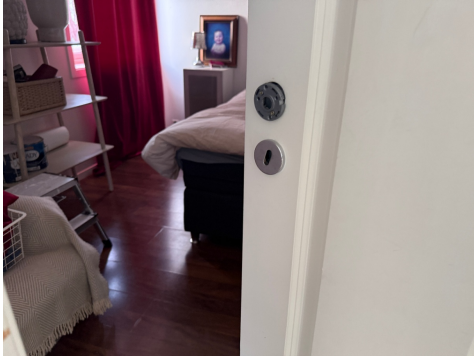
Mangler dørhåndtak

Dørhåndtak bør monteres på døren for å sikre normal bruk og funksjon. Manglende dørhåndtak kan medføre redusert brukervennlighet og funksjonalitet for rommet.

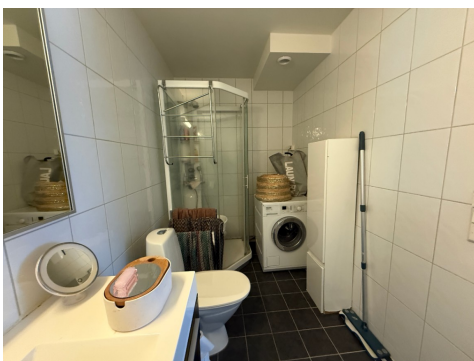
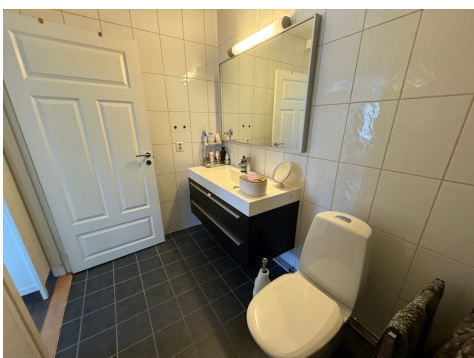
- Det er påvist at høydeforskjell fra topp slukrist til gulv/synlig topp membran ved dørterskel er mindre enn 25 mm.
- Det er påvist at noen fliser har bom (hulrom under).
- Det er påvist avvik i fallforhold til sluk i forhold til krav i forskrift på byggetidspunktet.

Høydeforskjell mellom gulvoverflate ved dør og topp slukrist er målt til 20 mm, som er under anbefalte 25 mm. Formålet med minimum 25 mm høydeforskjell er å unngå at lekkasjevann renner ut av rommet.

Fall på gulvet er målt til 0,7 mm fra dørterskel og 1 meter ut i rommet. Dette er under kravet til minimum 10 mm på 1 meter (1:100). Formålet er at bruksvann skal ledes til sluk, i tillegg til eventuelt lekkasjevann.

- Til tross for avviket i fall/høydeforskjell til sluk, vil gulvet fortsatt kunne lede vann mot sluket, men med redusert effektivitet. Dette kan potensielt øke risikoen for vannansamling i enkelte områder av badet. Det bør etableres tilstrekkelig høydeforskjell mellom topp slukrist og topp membran ved dørterskel for å oppnå minimum 25 mm høydeforskjell mellom topp membran og topp slukrist, samt bør det vurderes utbedret fallforhold på gulvet slik at vann ledes effektivt til sluk.

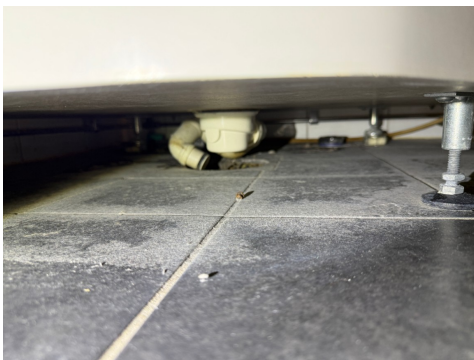
- Når sluket har begrenset tilgang, er det vanskelig å rengjøre sluket og å inspisere den for å oppdage skader i membranen/fuger rundt sluket, som er avgjørende for å forhindre lekkasjer.

Begrenset tilgang til sluk

Det bør etableres bedre tilgang til sluket for inspeksjon og rengjøring, for å redusere risikoen for tette sluk og eventuelle vannskader.

Det anbefales også å fremskaffe dokumentasjon på utført membran eller undersøke tettesjiktets utførelse, da manglende dokumentasjon gir usikkerhet om konstruksjonens tetthet og øker risikoen for fuktskader i omkringliggende konstruksjoner.

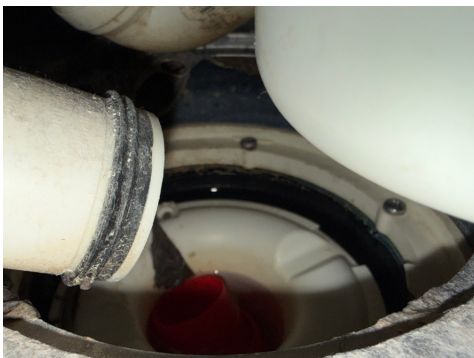
Sluk

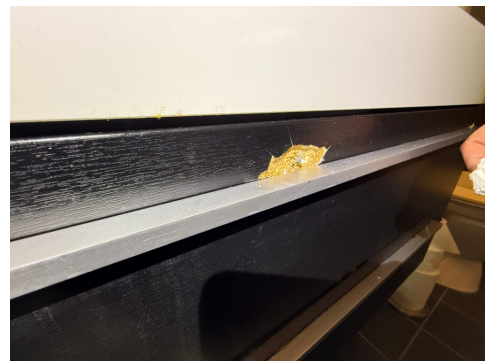
Innredningen har svellinger og skader.

Skade i skuffefront

Innredningen bør utbedres eller skiftes ut for å hindre videre skadeutvikling og redusere risiko for fuktskader.

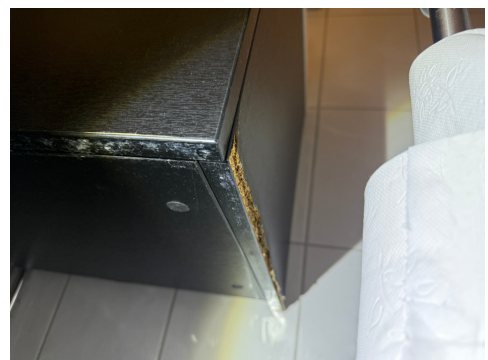
Svellinger i nederkant av innredningen

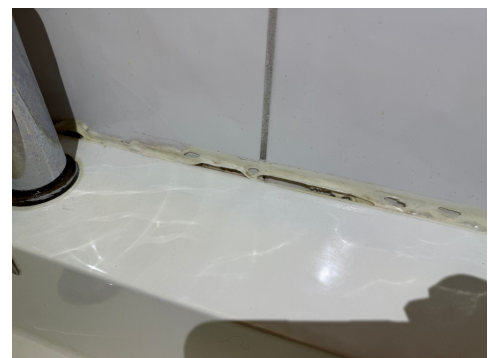
Silikonfuge mellom servanten og vegg bak har revnet. Det ser ut som at enten har innredningen sunket etter påføring av fuge, eller at fugen har krympet etter påføring.

Sprukket fuge mellom servant og vegg

Silikonfugen mellom servant og vegg bør fornyes for å forhindre at bruksvann renner inn i innredningen og forårsaker fuktskader, noe som kan føre til ytterligere skader på innredning og omkringliggende materialer.

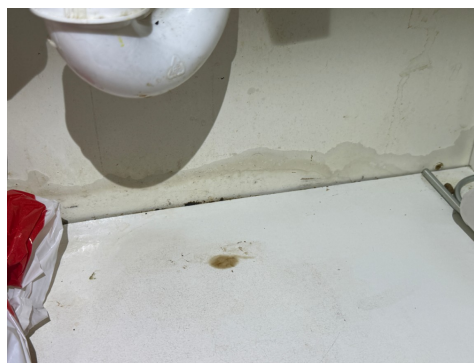
Det er synlige fuktskjolder og svellinger i innredningen under servanten, som har en direkte sammenheng med påvist lekkasje i avløpet fra servanten.

Fuktskjolder

Lekkasje i avløpet må utbedres umiddelbart for å hindre videre fuktskader, råte og mulig utvikling av muggsopp. Fuktskadede innredning under servanten kan utbedres eller skiftes ut.

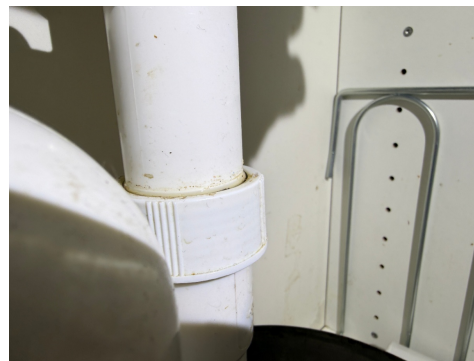
- Det er påvist lekkasje i avløpet fra servanten.
- Det er ikke montert komfyrvakt i kjøkkenet som er krav på dette kjøkkenet ut ifra alder. Krav var gjeldende på søknadstidspunktet for ombygging og er derfor et forskriftsbrudd.

Lekkasje i avløp

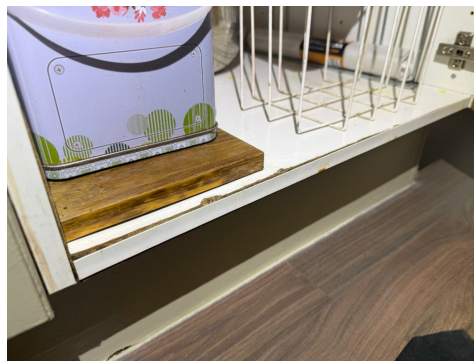
Svellinger
