FORHÅNDS VERDI-VURDERING

AV NÆRINGSEIENDOMMEN
ATNASJØ KAFE
RONDEVEGEN 1132, 2477 SOLLIA

PARSELL AV GNR 54 BNR 104
I STOR-ELVDAL KOMMUNE

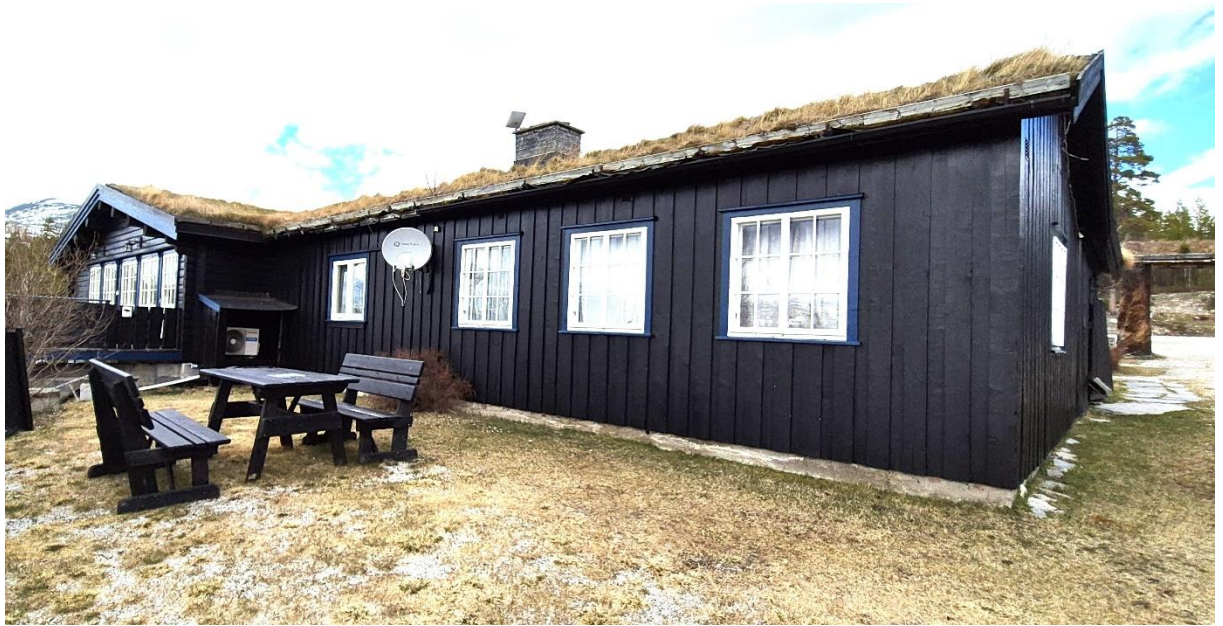
A. KAFE etc.

Kafeen ble oppført fra et råbygg som ble flyttet til denne tomten i 1951. Eldste del av spisesalen ble bygget i 1970, boligdelen i 1975, ny entre og toalettanlegg i 2005, nye spisesal med uinnredet underetasje i 2007 og utvidet kjøkken og varemottak i 2008. Innredning av underetasjen er stort sett ferdig i 2025.

Deler av kjellerlokalene har noe behov for oppussing og oppgradering. Boligdelen som nå benyttes til kontor, hvilerom og lager er oppført som et tilbygg har overflater og innredninger fra denne perioden og har også behov for «ansiktsløfting». Tidligere og nåværende eieren har i sine eierperioder utført kontinuerlig vedlikeholds- og oppussingsarbeider på bygningsmassen. I senere år er kafebygningen malt og taket over den gamle boenheten og deler av kjøkkenet reparert. Kjøkkenet er oppdatert med ytre kjøkken med nye skap og benkeplater. I underetasjen er det montert et Ikeakjøkken.

Bygningen er pusset opp, tilbygget og ombygget i flere omganger. Generelt noe vedlikeholdsbehov. Deler av taket er blitt utbedret med ny asfalt taktekking, Platon og torv etter lekkasjer i 2022. Tak ble sjekket i 2024 uten å finne noen lekkasjepunkter. Drypp fra taket kan skyldes kondens, men er ikke undersøkt nærmere. Etter april 2017 er nye luft-luft varmepumper montert, dels nytt el. opplegg og røranlegg utbedret for ca. kr. 150 000. Det er ikke inspeksjonsmulighet til kryperom under boligdelen. Det er generelt fare for fukt- og råtedannelse i slike lukkede rom. Kryperom er ikke kontrollert. Noe saltutslag på enkelte kjelleryttervegger pga fuktgjennomslag. Utforede yttervegger i kjeller mot terreng kan være en risikokonstruksjon som gjelder fuktpåkjenning. Konstruksjonens oppbygging er ukjent og bør sjekkes nærmere. Nyere bad i kjeller uten vanntett gulv.
Piper og ildsteder er ikke nærmere vurdert.

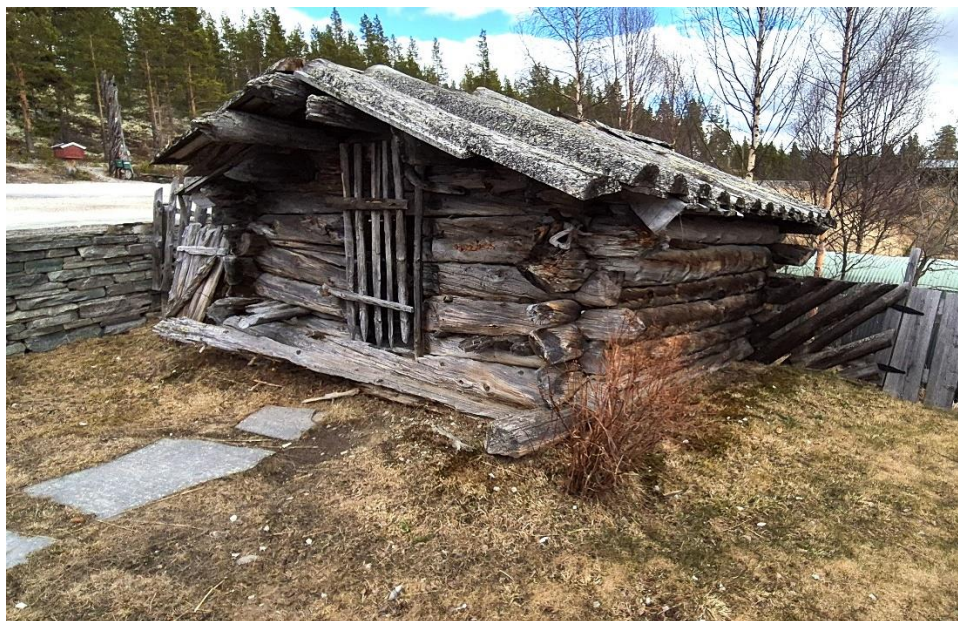
B. ÅPEN TØMMERKOIE 1

Gammel koie med slitt tømmer på punkter av gråstein. Mønt tak tekket med ubehandlede kløvde bord. Jordgulv. Koia har ingen praktisk bruksverdi – fungerer som en del av tunet.

Bruttoareal, BTA, 1. etasje = 8 m²

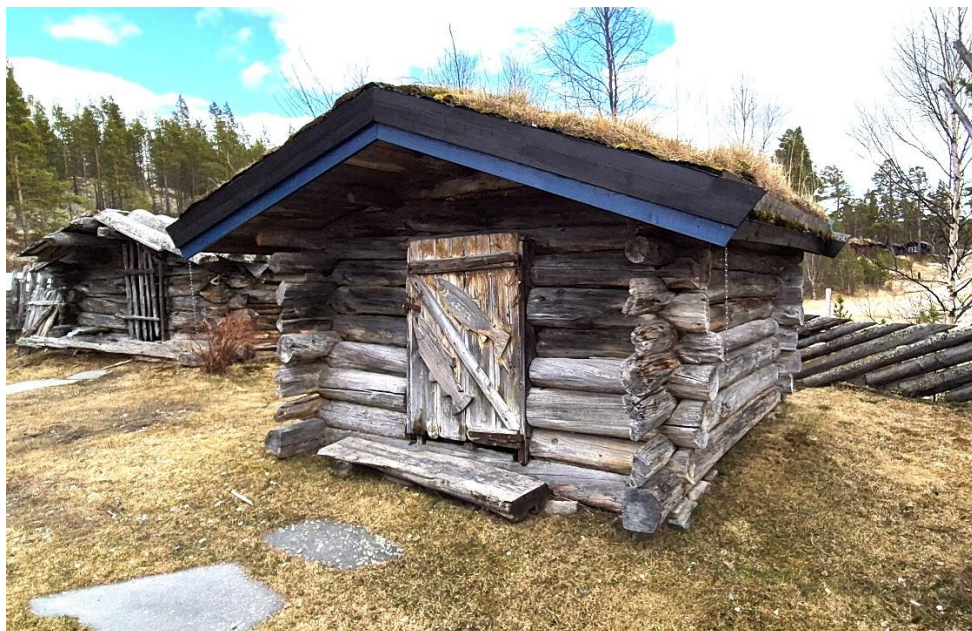
C. ÅPEN TØMMERKOIE 2

Gammel koie i laftet tømmer på punkter av gråstein. Mønt tak tekket med torv. Jordgulv. Koia har ingen praktisk bruksverdi – fungerer som en del av tunet.

Bruttoareal, BTA, 1. etasje = 6 m²

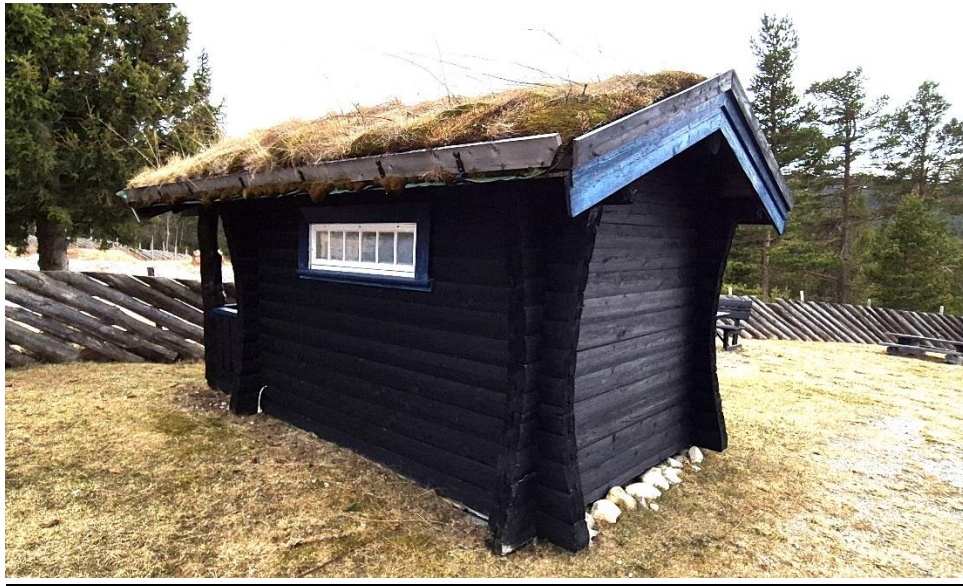
D. ÅPEN TØMMERKOEIE 3

Koie fra Braskereidfoss i laftet tømmer, fundamentert på punkter av gråstein. Mønt tak tekket med papp. Tregulv. Overbygget veranda/inngangsparti. Koia har ingen praktisk bruksverdi – fungerer som en del av tunet.
Bruttoareal, BTA, 1. etasje = 6 m²

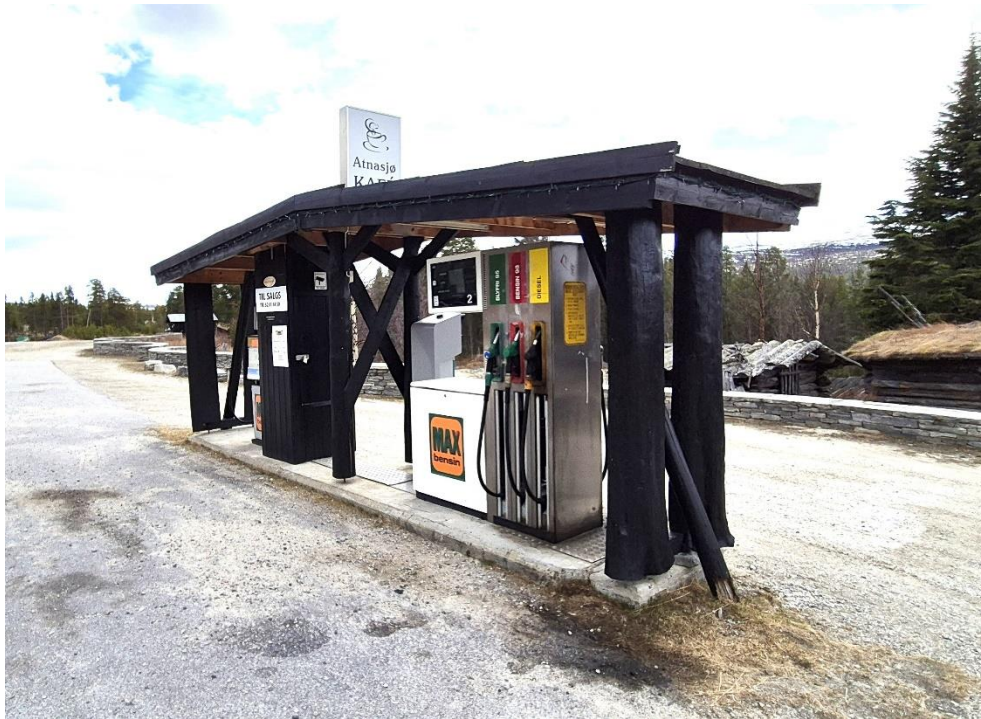
E. DRIVSTOFFANLEGG

Selveiet drivstoffanlegg med selvbetjente pumper for parafin, bensin og diesel. Parafintank, ca. 6 600 liter, dieseltank, ca. 16 000 liter og bensintank(er) ca. 21 200 liter. Tankene er opplyst å være fra 1980 tallet og pumpene fra ca. 1995. Nytt takoverbygg etter 201
