Tilstandsrapport

Våningshus

Bøverdalsvegen 10, 2687 BØVERDALEN

Våningshus - Byggeår: 1989

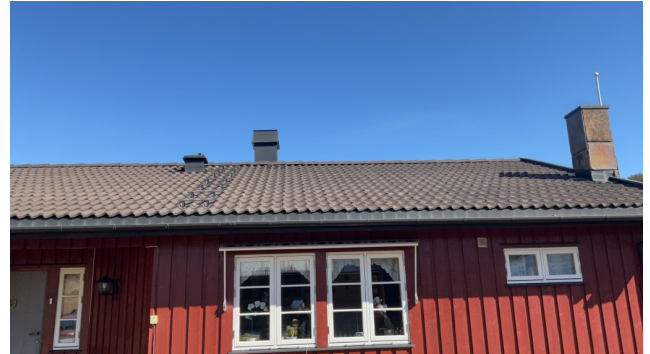
TC 2 Nedløp og beslag

Takrenner og beslag i plast og lakkert stål.

- Mer enn halvparten av forventet brukstid er passert på renner/nedløp/beslag.

- Overvåk tilstanden jevnlig. For å få tilstandsgrad 0 eller 1 må beslag/renner/nedløp skiftes ut, men tidspunktet for når dette er nødvendig er vanskelig å si noe om.

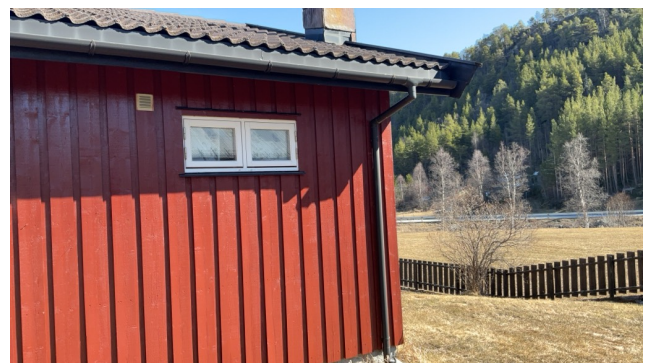
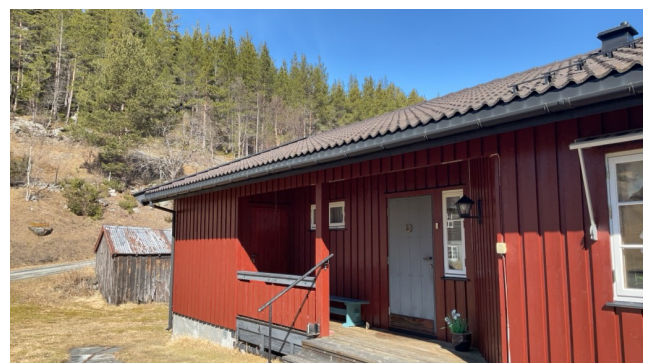
TC 2 Takteking

Takteking med betongstein.

- Mer enn halvparten av forventet brukstid er passert på taktekingen.
- Mer enn halvparten av forventet brukstid er passert på undertak.

- Overvåk tilstanden jevnlig. For å få tilstandsgrad 0 eller 1 må tekingen skiftes ut, men tidspunktet for når dette er nødvendig er vanskelig å si noe om.

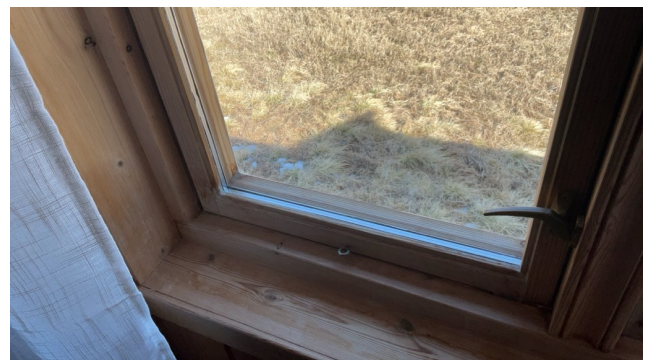
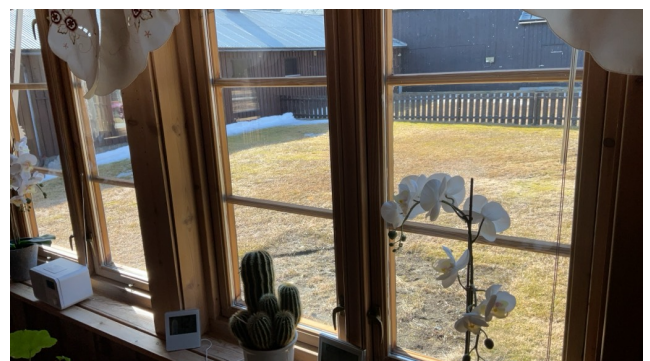
- Det er avvik:

Vinduer som er eldre en 20 år må påregnes utskiftet, dette er ikke et avvik i seg selv.

Punktering, kondensering o.l vil oppstå på eldre vinduer, skifting/vedlikehold av av vinduer må påregnes. Nye vinduer har også bedre isoleringsevne.

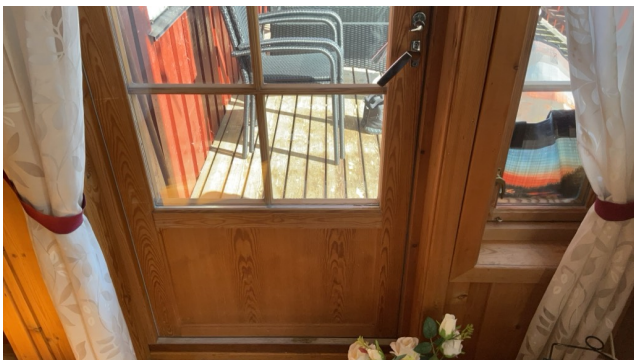
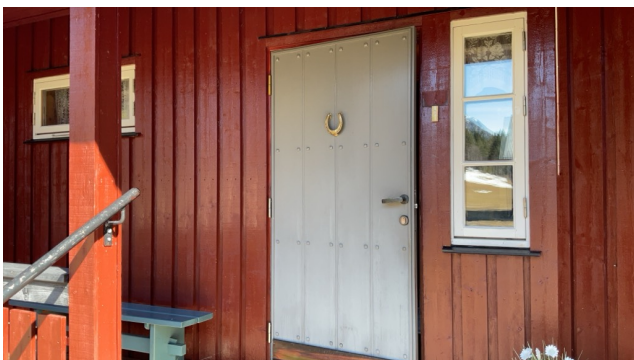
! TG 2 Balkonger, terrasser og rom under balkonger

Balkong bygget med impregnerte materialer i gulv. Rekkverk med stående bord.

- Det er værslitt/oppsprukket trevirke/trepaneler.

- Det må foretas tiltak for å lukke avviket.

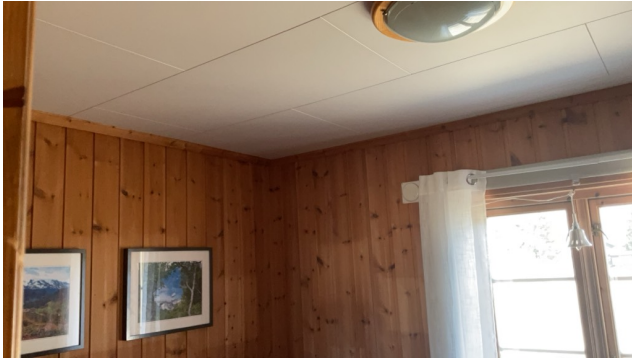
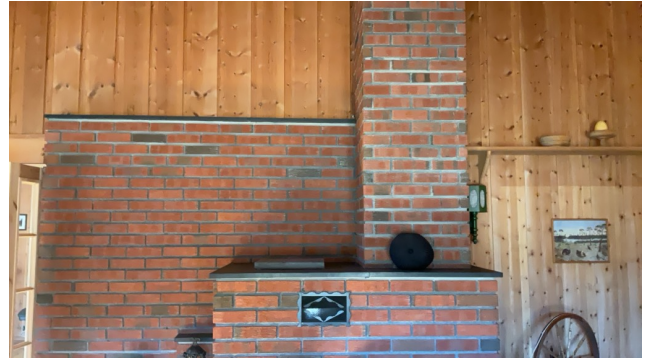
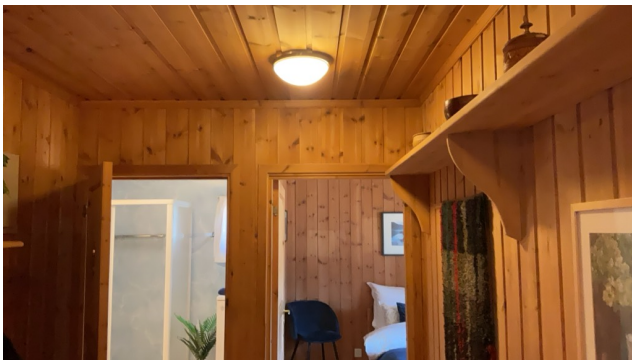
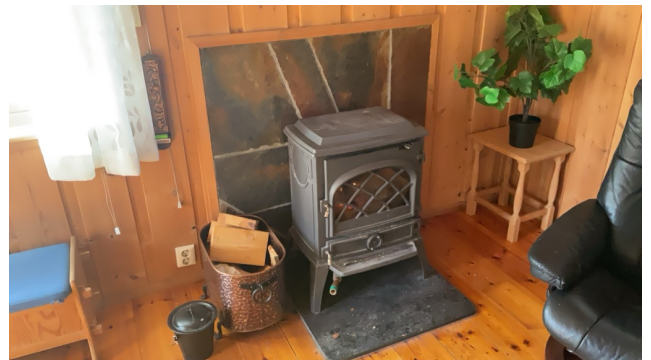
! TG 1 Etasjeskille/gulv mot grunn

- Det er manglende fuktsperre på bakken.

- Fuktsperre på bakken bør etableres.

Stubbelloftplater må kontrolleres nærmere og tiltak mot at disse skal falle ned må påregnes.

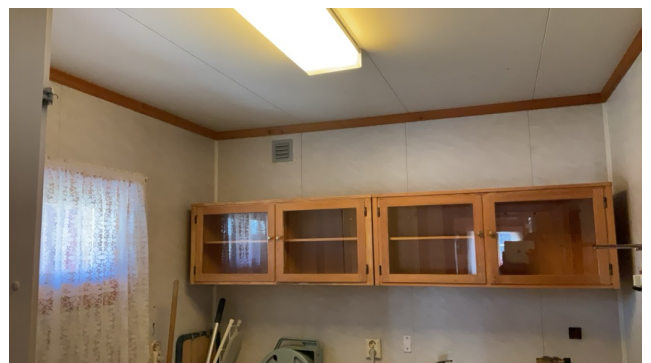
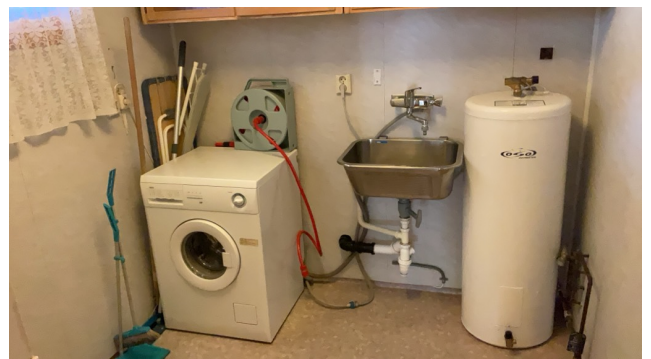
ETASJE > VASKEROM

Bad må totalrenoveres. Hulltaking er ikke foretatt da det allerede er påvist andre avvik i våtsonen.

- Hulltaking er ikke foretatt da det allerede er påvist andre avvik i våtsonen.

Avtrekkssystem må etableres, ellers ansees å være fullt brukbart, men grunnet alder må det påregnes at ting kan skje. Bruksbelastning er også avgjørende for når rommet må renoveres.

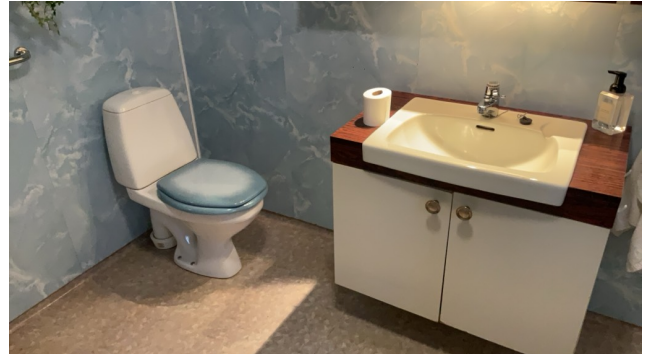
ETASJE > BAD

- Hulltaking er ikke foretatt da det allerede er påvist andre avvik i våtsonen.

Bruksbelastning er også avgjørende for når rommet må renoveres.

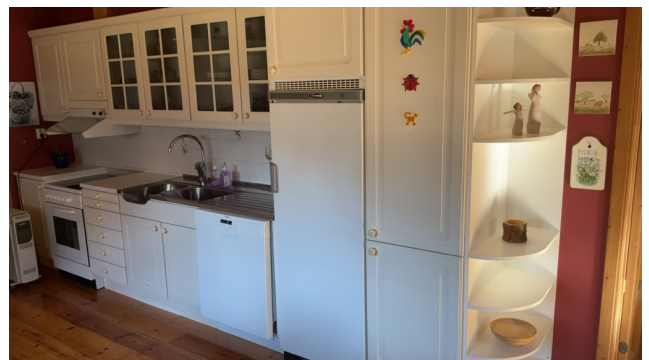
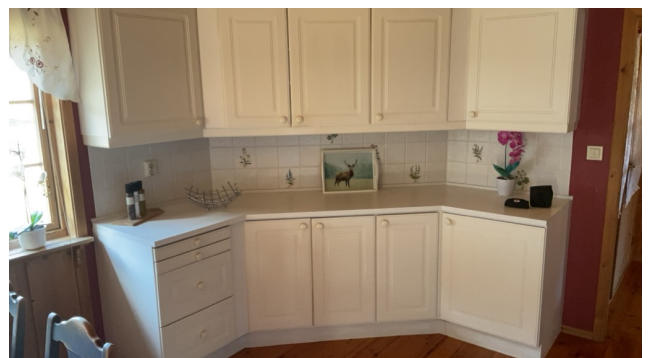
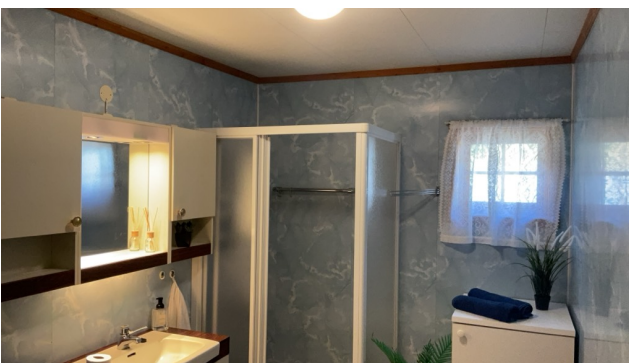
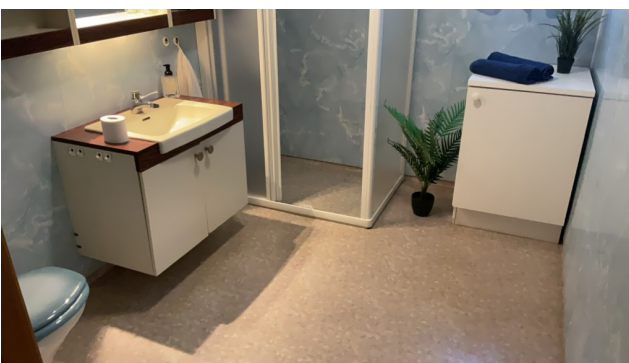
ETASJE > KJØKKEN

Kjøkken fra byggeår, profilerte fronter og frittstående hvitevarer.

- Det er registrert avvik med avtrekk.

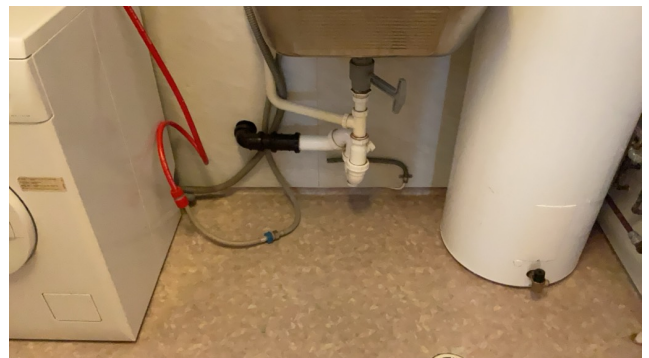
TG 2 Ventilasjon

- Det er påvist mangelfull ventilasjon på ett eller flere rom i boligen. Avtrekksventilasjon fra våtrom og kjøkken er ikke i drift.

- Ventilasjonsløsningen må utbedres.
