## **LASKENVEIEN 30**

**Romslig enebolig fra 2011 med flott utsikt over Kvæfjorden**

# Tilstandsrapport

## ENEBOLIG

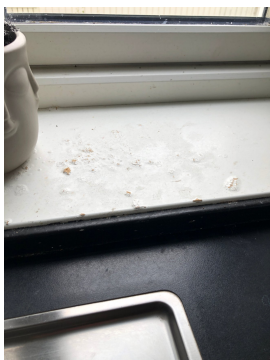
Det er stedvis registrert fuktskader på innvendige foringer i vinduene. Vinduene i kjellermur har mangelfulle beslagsløsninger på utvendig side.

Bildet viser eksempel på fuktskader på innvendige foringer, dette er på kjøkken.

Fuktskader på innvendige foringer bør utbedres for å hindre videre skadeutvikling og redusere risiko for råte og soppdannelse.

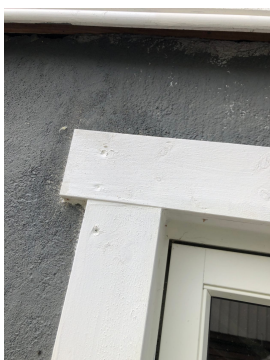
Bildet viser kjellervindu med mangelfulle beslagsløsninger.

Mangelfulle beslagsløsninger på utvendig side av kjellervinduer bør utbedres for å sikre tilstrekkelig tetting og forhindre vanninntrenging i konstruksjonen.

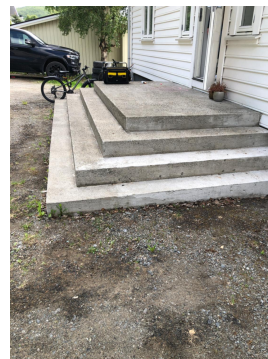
- Det er påvist andre avvik:
- Det er ikke montert håndlist på vegg.

Bildet viser betongtrapp ved inngangspartiet.

Det bør monteres håndlist på veggen for å ivareta sikkerheten og redusere risikoen for fallulykker. Manglende håndlist kan medføre økt fare for personskade.

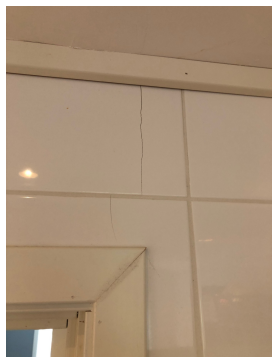
Bildet viser riss i flis.

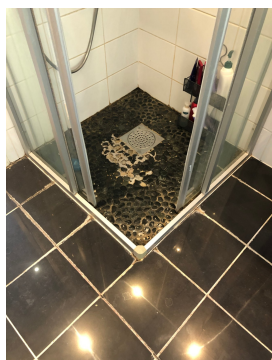
Bildet viser fuktskadet bad.

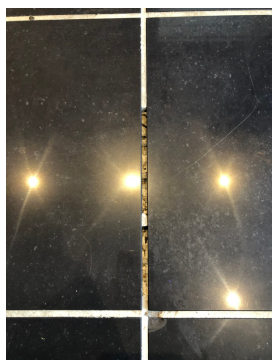
Bildet viser løs fugemasse på vaskerom. Bom i flis også registrert.

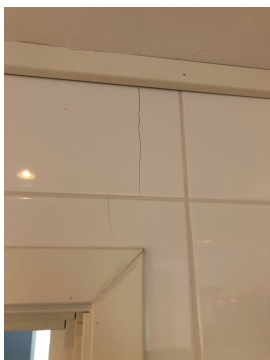
Riss i flis, setninger?

- Våtrommet må totalrenoveres. Alle forhold med tettesjikt, våtsone, sluk m.m. må dokumenteres.

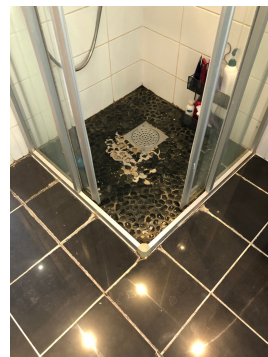
Dusjhjørne, fukt/vann skade.

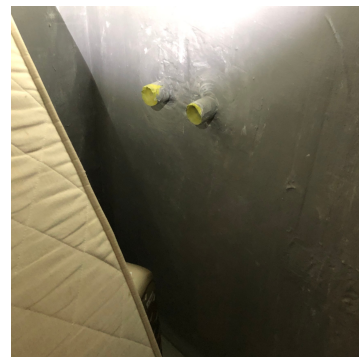
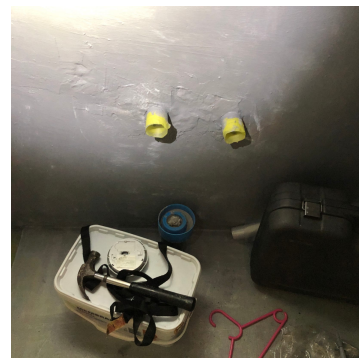
Membranarbeider påbegynt, ikke ferdigstilt.

Konsekvensen av manglende ferdigstillelse og dokumentasjon er økt risiko for feil utførelse, fuktskader og redusert levetid på våtrommet.

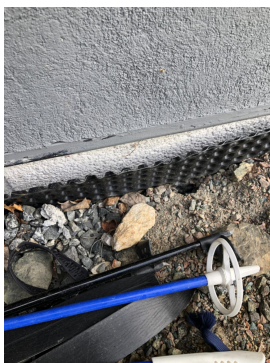
Det kan se ut som om muren ikke er slammet bak grunnmursplasten. Dette er svikt iht. monteringsveiledning og bransjestandard.

Grunnmursplasten bør festes til kantlisten for å hindre at vann trenger inn bak plasten og ned langs grunnmuren.

Konsekvensen av manglende utbedring er økt risiko for fuktinntrengning og skader på kjellerkonstruksjonen.

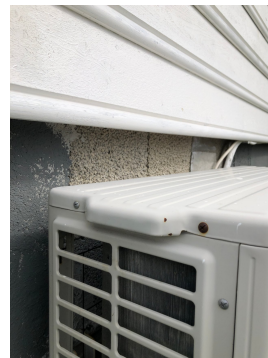
Mangelfull puss.

Muren bør pusses og slammes der dette mangler, spesielt over varmepumpens utvendige del og bak kledning i topp av muren, samt bak grunnmursplasten.

Konsekvensen av manglende puss og slamming er økt risiko for fuktinntrengning og skader på muren, noe som kan føre til redusert levetid og behov for kostbare utbedringer.
