**LEILEGHEIT, DEL AV 4-MANNSBUSTAD I SKODALEN 11,  
STORD, TIL SALS**

# Tilstandsrapport

Boligbygg med flere boenheter

Skodalen 11 A, 5412 STORD

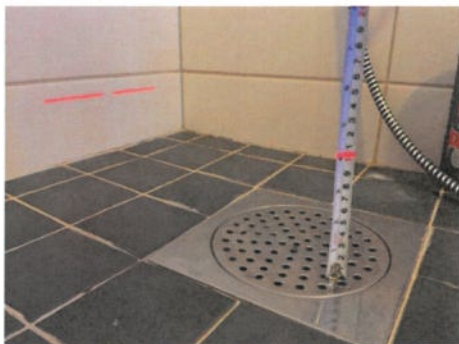
## ETASJE > BAD

Gulvet er flislagt. Rommet har elektriske varmekabler. Det er tilstrekkelig fall til sluk på gulv.

### TG2 Sluk, membran og tettesjikt

- Det er viktig å merke seg at levetiden til en membran varierer basert på kvalitet, installasjon og bruk. Eldre membraner kan bli sprø og sprekke opp, noe som fører til at de mister sin vanntettende funksjon. Dette kan resultere i vannlekkasjer gjennom vegger og gulv og fuktskader.
