# Verditakst

"Granvoll"

📍 Graneisleie 190, 2918 ULNES

# gnr/bnr 47/14, 47/26

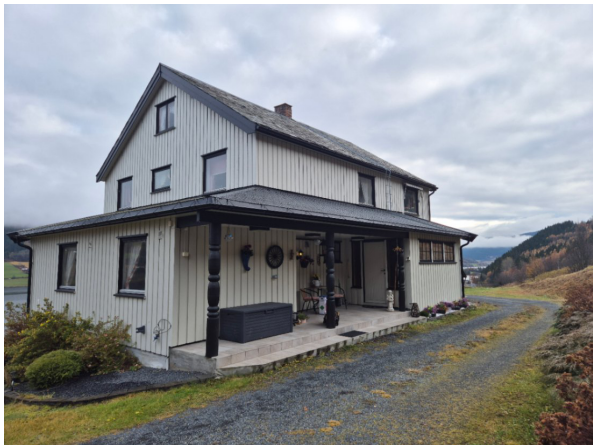
Våningshus

Bygningen har normal standard sett i forhold til byggeår/tidspunkt for oppgraderinger/renoveringer.

Bygget er jevnlig og godt vedlikeholdt.

Grunnmurer/yttervegger i kjeller er av plasstøpt betong. Tilbygget har ventilert ringmur av betong med blindkjeller under bjelkelag. Bygningen er bygget av bindingsverk som utvendig er kledd med stående trekledning som ble byttet samtidig med tilbygget i 1982, og den opprinnelige delen fra 1936 ble samtidig etterisolert. Yttertaket er en saltakkonstruksjon av sperrer tekket med skifer på hoveddelen og asfaltshingel på tilbygg og overbygd inngang i 1. etasje. Beslag, takrenner og nedløp av stål. Det er montert stige til pipe. Vinduene har isolerglass i trerammer bortsett fra entréen hvor det er koblede rammer. Hovedytterdør i entré/inngang med trapp som er felles for 1. etasje og boenheten i 2. og 3. Biinngang ved vaskerommet og gang videre til bl.a. bad og kjøkken. Begge inngangene er i overbygd inngangsparti som er flislagt. I stuene i både 1. og 2. etasje er det verandadører med isolerglass til i sørvendt overbygd veranda. Verandaen i 1. etasje har i tillegg åpen også åpen terrasse som er flislagt. I kjelleren er det ytterdør på terrengnivå med direkte adkomst til bakeriet. Etasjeskillere er trebjelkelag. Fra 1. til 3. etasje er det innvendige trapper av tre. Til kjeller er det enklere plassbygd trapp.

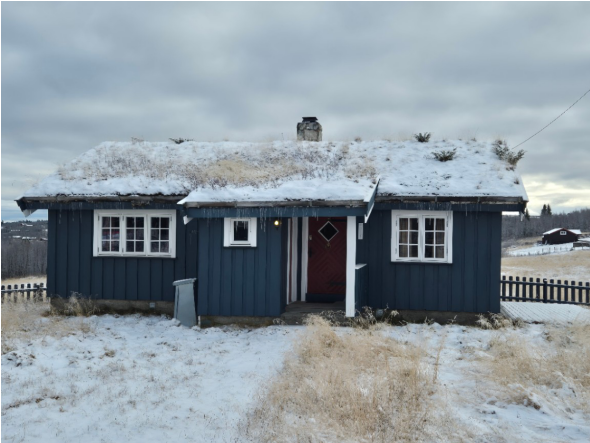
Sel

Bygningen har en enkel standard på overflater og utstyr.

Bygget er normalt godt vedlikehold sett i forhold til type bygning/bruk.

Grunnmurer av plasstøpt betong på grunn. Yttervegger av laftet tømmer bortsett fra toalettrommet (renovert 2024) som er av bindingsverk. Hele bygningen er utvendig kledd med stående trekledning. Taket er en saltakkonstruksjon av åser og sperrer tekket med torv som ligger på knotteplast. Det er ikke montert takrenner. Sprossede vindu med koblede ramme og nyere vindu med isolerglass. Hovedytterdør med adkomst til vindfanget og egen ytterdør til toalettrommet, begge fra overbygd inngangsparti. Ved vestre gavl er det terrasse på grunn med gulv av impregnerte trebord.

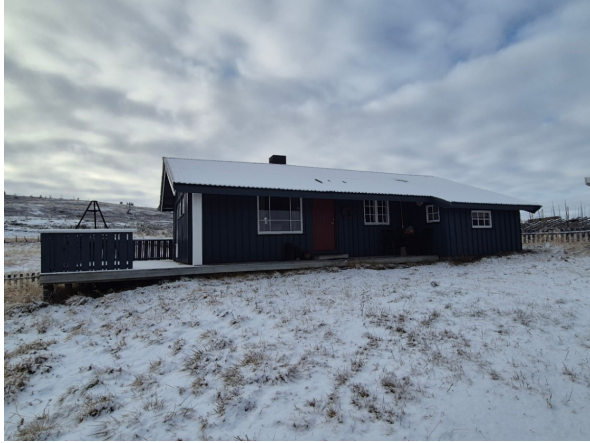
Hytte

Elektriske anlegg skrusikringer på tavler og anlegg med varierende alder.

Oppvarming med strøm og vedfyring. Elektrisk oppvarming med panelovner. Vedfyring med vedovner i stue og kjøkken tilknyttet pipe av teglstein.
