# Naust på Lyngtangen i Hestnes

NAUST BÅTHUS SJØBU · TILSTANDSRAPPORT MED VERDITAKST

# Lyngtangen

## 4 Tilstandsrapport

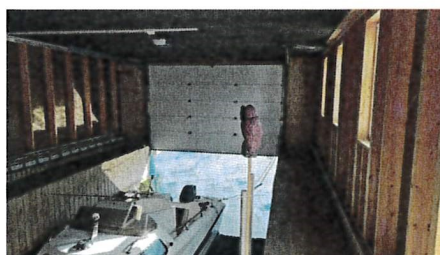
### TG1 22 - Bærende konstruksjoner

**Beskrivelse:**

Bærende konstruksjon i betong og tre.

**Vurdering/Avvik:**

Bærende konstruksjon er i god stand og det er ikke funnet noen svekkelser.

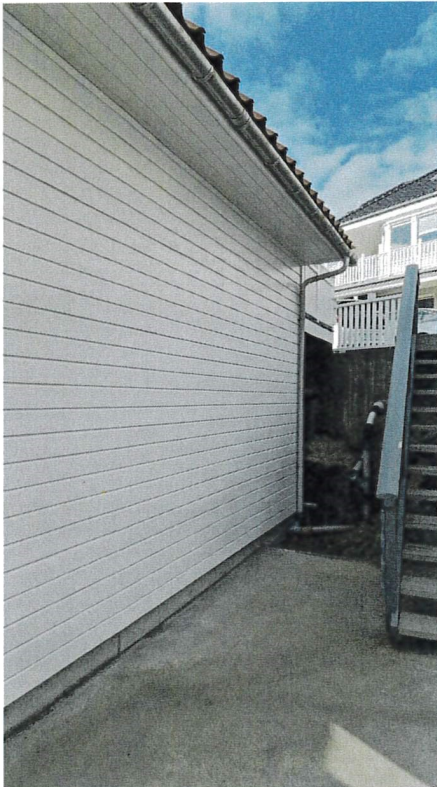
### TG1 23 - Yttervegger

**Beskrivelse:**

Yttervegger i uisolert trekonstruksjon som utvendig er kledd med liggende trekledning.

**Vurdering/Avvik:**

Yttervegger er i god stand. Det er bare litt normal værslitasje på utvendige overflater.

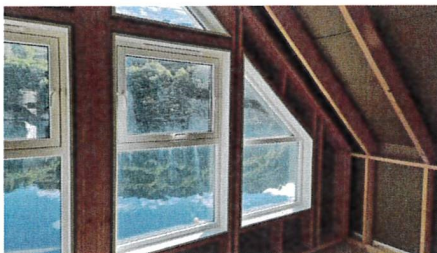
#### **TG1 234 - Vinduer, dører, porter**

**Beskrivelse:**

Vinduer og ytterdører er utført i trekonstruksjon med isolerglass.

**Vurdering/Avvik:**

Vinduer og dører er i god stand og har bare litt normal aldersslitasje.

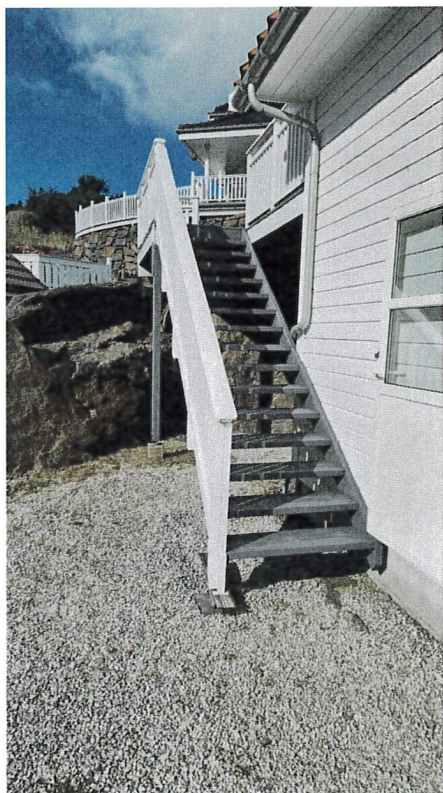
### TG2 282 - Utvendige trapper

#### Beskrivelse:

Det er utvendig trapp i trekonstruksjon ned til 1. etasje.

#### Vurdering/Avvik:

Det mangler rekke på den ene siden av trapp og det er for stort mellomrom mellom trinnene (maks 10 cm).

Rekkverkshøyde ikke er i tråd med gjeldende krav for denne trappen i hht dagens forskrift.

**Anbefalte tiltak/konsekvens:**

Det må monteres rekkverk på en side av trapp og tette deler av åpning mellom trinn for å forhindre fallulykker og at barn setter seg fast mellom trinn.

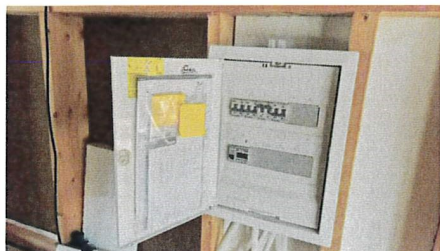
##### TGiU 40 - Elkraftinstallasjoner, generelt

**Beskrivelse:**

Det er sikringsskap med 3 kurser. Ifølge eier er elektrisk anlegg felles med andre naust. Det er ikke funnet samsvarserklæring for anlegget.
