# NAF Bruktbiltest

**Testdato**  
24.07.2025

| <b>Modell</b> | PASSAT | <b>Motoreffekt</b> | 103 kW |
| <b>Registreringsnr.</b> | TV82200 | <b>Drivstofftype</b> | Diesel |

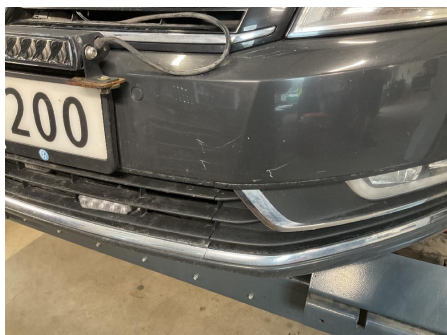
**1. Støtfanger foran**

| Ref.Id | Repareres | Resultat | Beskrivelse |
|---|---|---|---|
| 86.3 | Lakk / karosseri utvendig | Lakkriper: | Støtfanger foran, Støtfanger bak |

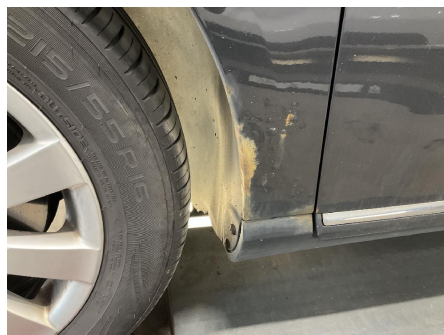
**3. Venstre forskjerm**

| Ref.Id | Repareres | Resultat | Beskrivelse |
|---|---|---|---|
| 86.9 | | Rustangrep: | Venstre forskjerm, Høyre forskjerm, Venstre bakskjerm, Venstre fordør, Høyre bakskjerm |

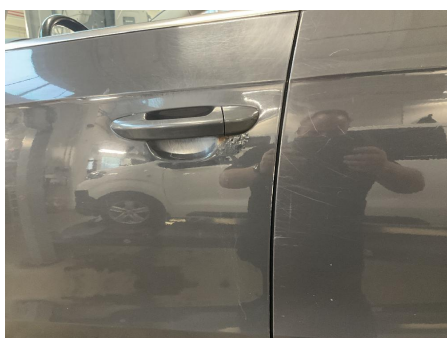
**4. Venstre fordør**

| Ref.Id | Repareres | Resultat | Beskrivelse |
|---|---|---|---|
| 86.12 | | Steinsprut/lakksår | Panser, Venstre fordør |

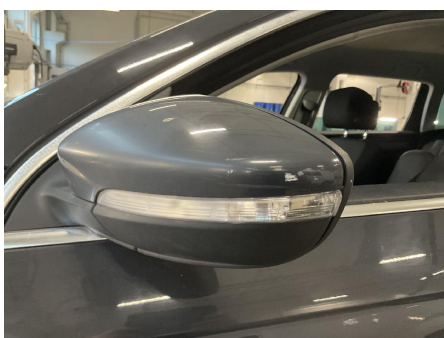
**5. Venstre speil**

| Ref.Id | Opplysning | Resultat | Beskrivelse |
|---|---|---|---|
| 87.12 | Utvendig speil | Speilvarme virker ikke | Venstre, Høyre |

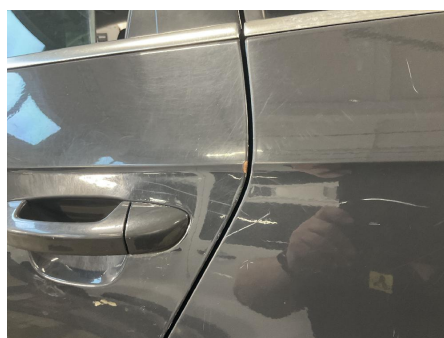
**6. Venstre bakdør**

| Ref.Id | Repareres | Resultat | Beskrivelse |
|---|---|---|---|
| 97.1 | Døråpning | Sår eller skade: | Venstre bakdør, Venstre fordør |

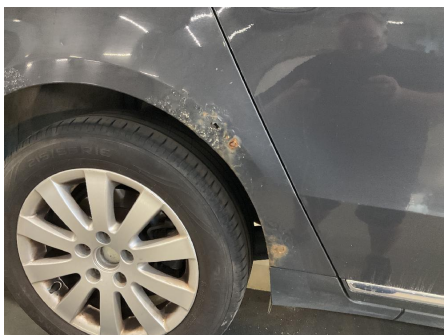
**11. Høyre bakskjerm**

| Ref.Id | Repareres | Resultat | Beskrivelse |
|---|---|---|---|
| 86.10 | | Rust/rusthull: | Høyre bakskjerm |
