# NAF Bruktbiltest

**Testdato**  
09.05.2025

| <b>Modell</b> | Range Rover Sport | <b>Motoreffekt</b> | 215 kW |
| <b>Registreringsnr.</b> | RK67122 | <b>Drivstofftype</b> | Diesel |

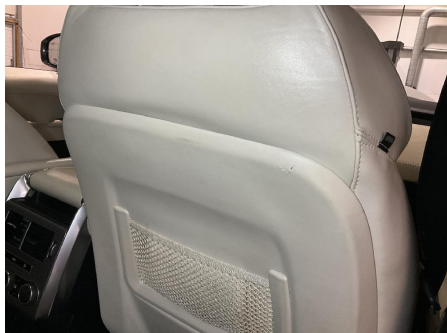
**1. Seter**

| Ref.Id | Repareres | Resultat | Beskrivelse |
|---|---|---|---|
| 98.2 | Seter | Misfarget/skittent: | Midten bak, Høyre foran, Venstre bak |
| 98.3 | | Hull/rift gjennom setetrekk: | Midten bak, Høyre foran |

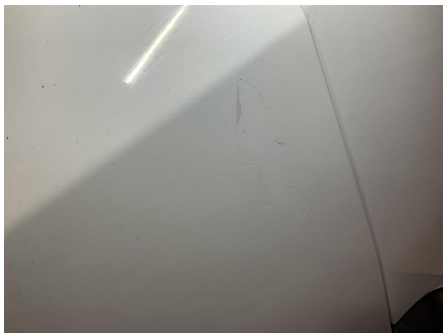
**2. Lakk / karosseri utvendig**

| Ref.Id | Repareres | Resultat | Beskrivelse |
|---|---|---|---|
| 86.6 | Lakk / karosseri utvendig | Pyntelist løs, skadet eller mangler: | Støtfanger bak, Venstre bakkjør |
| 86.12 | | Steinsprut/lakksår | Høyre sidekanal, Venstre sidekanal, Venstre fordør, Støtfanger foran, Høyre fordør |
| 86.14 | | Lakkslipp/flassing | Bakluke |

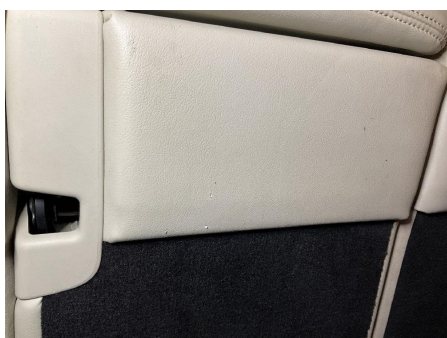
**4. Seter**

| Ref.Id | Repareres | Resultat | Beskrivelse |
|---|---|---|---|
| 98.6 | | * Deksel Venstre side på forsete - skadet/spekt. | |
