# NAF Bruktbiltest

**Testdato**  
07.08.2025

**Bilmerke** Volkswagen  
**Modell** TOURAN  
**Type** 1T  
**Registreringsnr.** AJ75932  
**Understellsnr.** WVGZZZ1TZDW023482  
**Km.stand.** 274770  
**Farge** Sølv

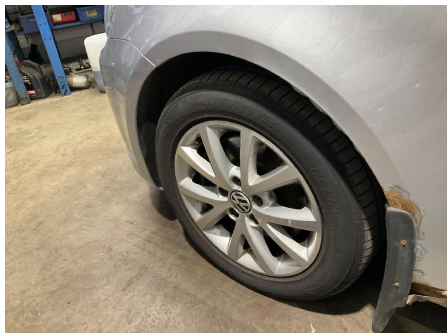
**1. Venstre forskjerm**

| Ref.Id | Repareres | Resultat | Beskrivelse |
|---|---|---|---|
| 86.1 | Lakk / karosseri utvendig | Bulk (er): | Venstre forskjerm, Venstre fordør, Venstre bakdør, Høyre bakdør |
| 86.9 | | Rustangrep: | Venstre forskjerm, Høyre forskjerm, Bakluke, Venstre fordør, Høyre fordør, Venstre bakdør, Høyre bakdør, Venstre bakskjerm, Høyre bakskjerm, Venstre sidekanal, Høyre sidekanal |

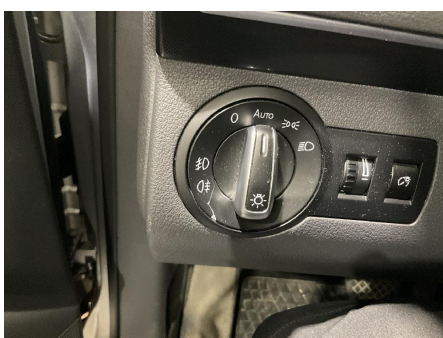
**17. Dashbord / midtkonsoll**

| Ref.Id | Opplysning | Resultat | Beskrivelse |
|---|---|---|---|
| 91.4 | Dashbord / midtkonsoll | Liten skade: | Dashbord |
