NAF Bruktbiltest

Testdato
26.02.2025

Bilmerke	Isuzu	Motorstørrelse	1898 cm ³
Modell	N/A	Motoreffekt	120 kW
Type	BTF	Aksler i drift	2
Registreringsnr.	PX67703	Drivstofftype	Diesel
Understellsnr.	MPATFS87JMT009195	Kjøretøygruppe	315
Km.stand.	73738	Bruktimportert	Nei
Farge	Svart	Registreringsår	2022
Karosseritype	Pick-up	Registrert første gang	25.01.2022
		Frist for neste EU kontroll	24.01.2026

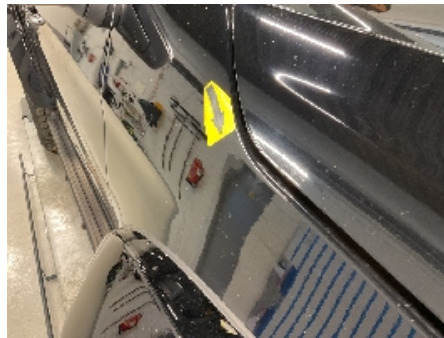
17. Lakk / karosseri utvendig

41.7	Differensial	Oljelekkasje/ svetting:	Bakre differensial
66.10	Felg	Ripe/slitasje på felg	
81.9	Frontrute	Noe steinsprut	
86.16	Lakk / karosseri utvendig	Lakkriper:	Venstre bakskjerm, Venstre sidekanal, Høyre sidekanal, Høyre B-stolpe

86.17		Diverse småbulker/lakkriper	
86.18		Småbulker:	Høyre forskjerm
86.34		* Kunde oppgir at bilen har verdt reparert etter store skader. Ikke mye tegn til skader etter reparasjon

Ref.Id	Repareres	Resultat	Beskrivelse
1.1	Kjøreegenskaper	Ratt ut av midtstilling	
3.5	Nøkler / Utstyr	Nøkkel/er mangler	
51.3	Vindusvisker, spyler (foran/bak)	Vindusspyler virker ikke:	Foran
51.5		Vindusvisker virker ikke	Foran
58.5	Tilstand 12 volt batteri	Bør lade batteri	
65.9	Dekk	Mønsterdybde under 1,6 mm for sommerdekk, eller 3,0 mm for vinterdekk:	Venstre bak, Høyre bak
67.17	Ekstra hjulsett	Ekstra hjulsett mangler	
73.2	Styrestag/ledd	Slakk i styreledd:	Høyre indre foran
86.2	Lakk / karosseri utvendig	Lakkriper:	Bakluke, Høyre fordør
86.3		Skadet:	Venstre fordør, Bakluke
97.1	Døråpning	Sår eller skade:	Høyre bakdør, Venstre fordør

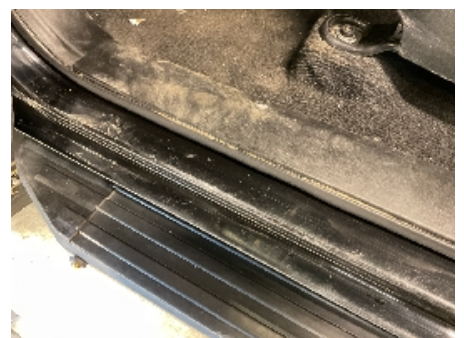
24. Døråpning

88.15	Underside	* Byttet diverse deler til HF hjuloppheng etter skader	
97.5	Døråpning	Sår eller skade:	Høyre fordør

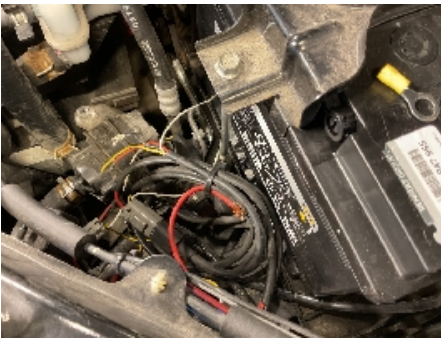
28. Service/ Dokum.

Ref.Id	Opplysning	Resultat	Beskrivelse
4.15	Service/ Dokum.	* Diverse løse ledninger, ukjent bruksområde	
6.16	Bremseskiver	Overflaterust eller mindre enn 25% av overflaten rustet	Begge sider foran
