# NAF Bruktbiltest

**Testdato**  
08.04.2025

**Bilmerke** Mercedes-Benz  
**Modell** EQC 400 4MATIC  
**Type** 204 X  
**Registreringsnr.** EE92684  
**Understellsnr.** W1K8P9AB8PF055862  
**Km.stand.** 27121  
**Farge** Svart  
**Karosseritype** Stasjonsvogn

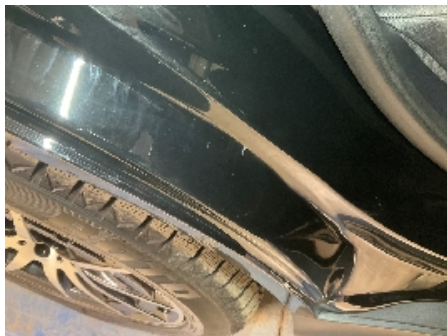
**1. Døråpning**

| Ref.Id | Repareres | Resultat | Beskrivelse |
|---|---|---|---|
| 97.1 | Døråpning | Sår eller skade: | Høyre bakdør |

| Ref.Id | Opplysning | Resultat | Beskrivelse |
|---|---|---|---|
| 97.5 | Døråpning | Sår eller skade: | Venstre fordør |

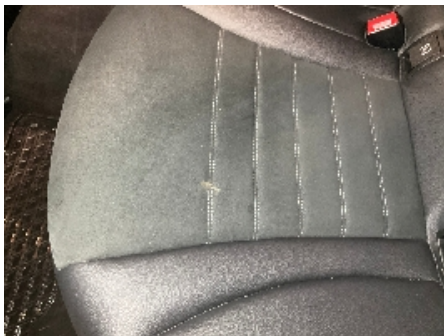
**2. Seter**

| Ref.Id | Repareres | Resultat | Beskrivelse |
|---|---|---|---|
| 98.2 | Seter | Misfarget/skittent: | Venstre bak |

| Ref.Id | Opplysning | Resultat | Beskrivelse |
|---|---|---|---|
| 98.9 | Seter | * Seterygg på Venstre sete foran - sår/rift som ikke er igjennom setetrekk. | |
