**SKODA KAMIQ 150 HK AUTOMAT FORHJULSDRIFT**
**TESTDATO: 05.03.2025**
**KODE: 1657692**

| <b>KJ51735</b> | <b>57 800 KM</b> | <b>02.02.2021</b><br>Førstegang registrert | <b>Bensin</b> |

NBF Tilstandsrapport er utarbeidet av Norges Bilbransjeforbund og Forbrukerrådet.

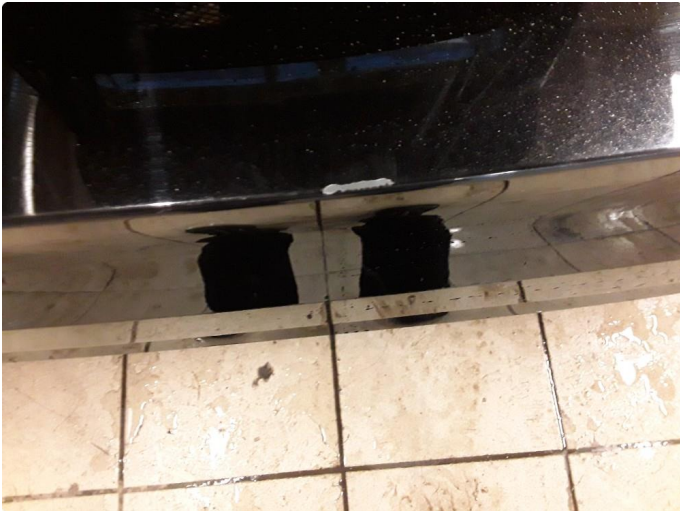
| Punkt | Beskrivelse | Plassering |
|---|---|---|
| 1.2 Støtfanger | Noen sår og riper. | bak |

1.2 Noen sår og riper.

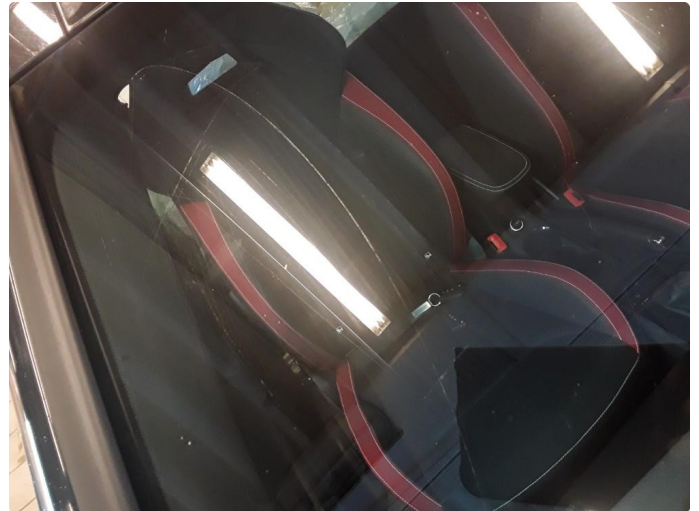
| Punkt | Beskrivelse | Plassering |
|---|---|---|
| 1.3 Frontvindu | Noen riper. | |

1.3 Noen riper.
