VOLKSWAGEN ID.5 BAKHJULSDRIFT

TESTDATO: 29.08.2025

NBF Tilstandsrapport er utarbeidet av Norges Bilbransjeforbund og Forbrukerrådet.

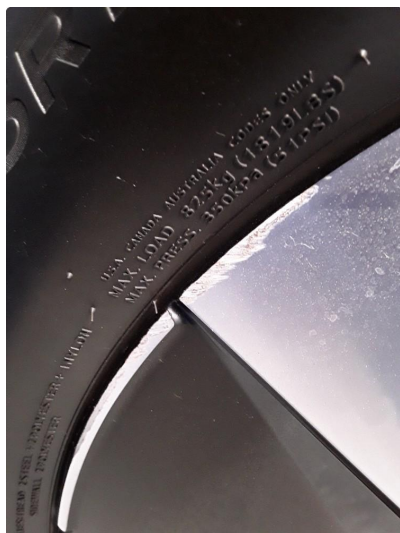
| Punkt | | Beskrivelse | Plassering |
|---|---|---|---|
| 1.1 | Dekk/Felger | kantkjørt felg Diamond Cut | høyre foran |

1.1 Kantkjørt felg Diamond Cut
