# NAF Bruktbiltest

**Testdato**  
20.03.2025

| <b>Bilmerke</b> | Ford | <b>Motorstørrelse</b> | 1496 cm <sup>3</sup> |
| <b>Modell</b> | Focus | <b>Motoreffekt</b> | 134 kW |

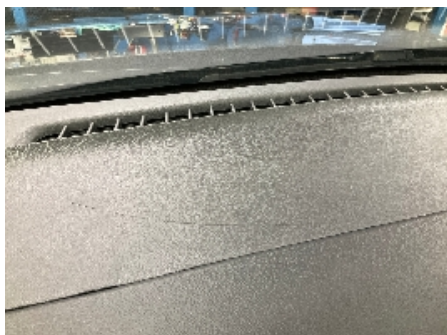
**1. Dashbord / midtkonsoll**

| Ref.Id | Repareres | Resultat | Beskrivelse |
|---|---|---|---|
| 91.1 | Dashbord / midtkonsoll | Hull/rift/flenge: | Dashbord |
| 91.2 | | Manglende/løse deler eller deksler: | Midtkonsoll |

| Ref.Id | Opplysning | Resultat | Beskrivelse |
|---|---|---|---|
| 91.4 | Dashbord / midtkonsoll | Liten skade: | Dashbord |

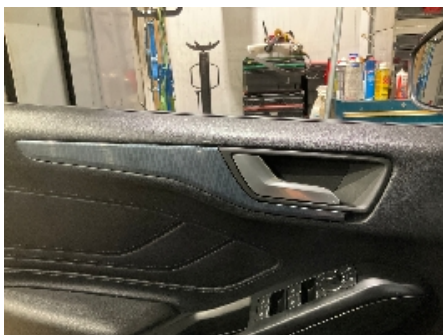
**2. Dørtrekk**

| Ref.Id | Repareres | Resultat | Beskrivelse |
|---|---|---|---|
| 96.1 | Dørtrekk | Hull/rift/flenge i dørtrekk: | Venstre fordør, Høyre fordør |

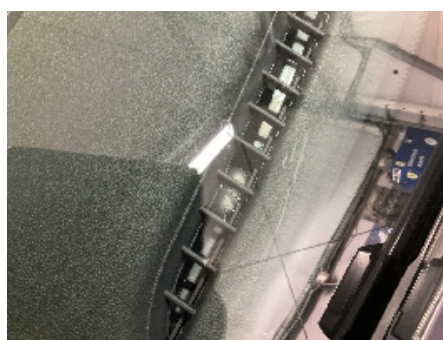
**6. Luftdyse kupé**

| Ref.Id | Opplysning | Resultat | Beskrivelse |
|---|---|---|---|
| 92.4 | Luftdyse kupé | * Ligger gjenstander i fremre luftdyse - mot frontrute. | |

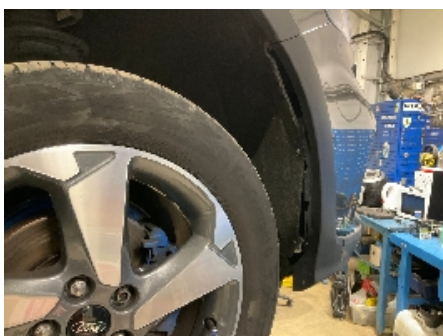
**8. Underside**

| Ref.Id | Repareres | Resultat | Beskrivelse |
|---|---|---|---|
| 88.1 | Underside | Skadet/løs innerskjerm: | Høyre foran |

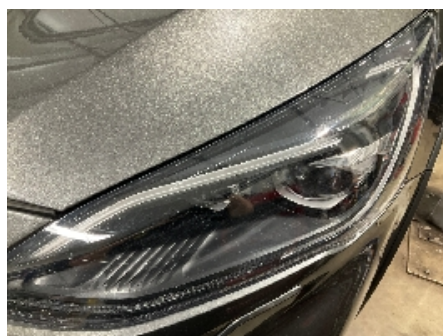
**9. Lys**

| Ref.Id | Repareres | Resultat | Beskrivelse |
|---|---|---|---|
| 17.15 | Lys | Vann / kondens i lykt: | Venstre baklys, Venstre bremselys |
| 17.16 | | Skadet lykt: | Høyre bremselys, Høyre baklys, Venstre baklys, Venstre bremselys |
| 17.27 | | * Riper i begge hovedlampene - foran. | |

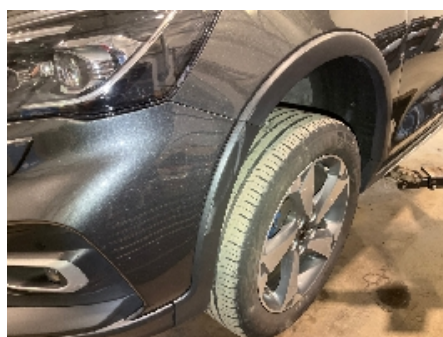
**12. Lakk / karosseri utvendig**

| Ref.Id | Repareres | Resultat | Beskrivelse |
|---|---|---|---|
| 86.3 | Lakk / karosseri utvendig | Skadet: | Støtfanger bak |
| 86.5 | | Pyntelist løs, skadet eller mangler: | Venstre forskjerm, Høyre forskjerm, Høyre bakdør, Høyre bakskjerm, Støtfanger bak, Venstre fordør, Høyre fordør |
| 86.11 | | Steinsprut/lakksår | Panser, Venstre forskjerm |
| 86.13 | | Lakkslipp/flassing | Høyre sidekanal |

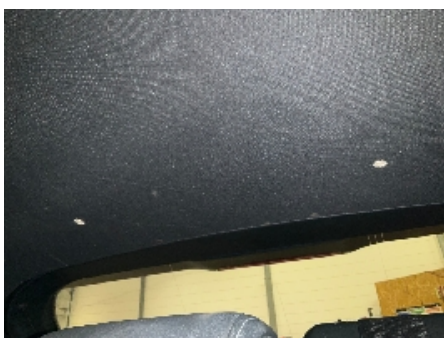
**23. Interiør generelt**

| Ref.Id | Repareres | Resultat | Beskrivelse |
|---|---|---|---|
| 103.3 | Interiør generelt | Manglende/løse/skadet deler eller deksler: | Høyre bak, Midtre bakerst |

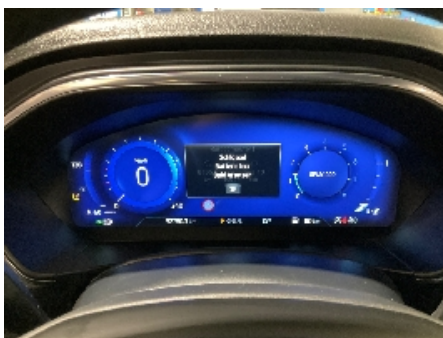
**41. Tilstand 12 volt batteri**

| Ref.Id | Opplysning | Resultat | Beskrivelse |
|---|---|---|---|
| 58.9 | Tilstand 12 volt batteri | Svekket batteri, kan gi kaldstartproblemer | |

| Ref.Id | Punkt | Fråse | Måleverdi |
|---|---|---|---|
| 58.2 | | Referanseverdi kaldstart-kapasitet: | 760 ampere |
| 58.3 | | Målt kaldstart-kapasitet: | 655 ampere |

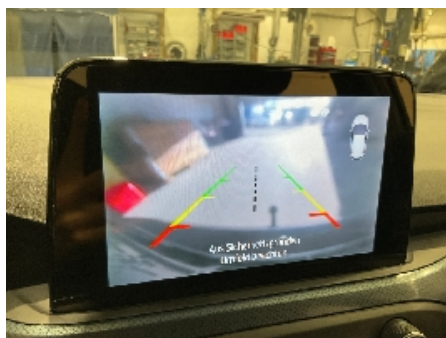
#### 49. Radio / Multimedia

| Ref.Id | Repareres | Resultat | Beskrivelse |
|---|---|---|---|
| 46.7 | Radio / Multimedia | Ryggekamera har uklart bilde | |
