NAF Bruktbiltest

Testdato
26.03.2025

Bilmerke	Volkswagen	Motorstørrelse	1968 cm ³
Modell	TRANSPORTER	Motoreffekt	110 kW
Type	7J0	Aksler i drift	2
Registreringsnr.	KU14231	Drivstofftype	Diesel
Understellsnr.	WV1ZZZ7HZRH032331	Kjøretøygruppe	315
Km.stand.	36371	Bruktimportert	Nei
Farge	Grå	Registreringsår	2024
Karosseritype	Integrert førerhus	Registrert første gang	19.03.2024
		Frist for neste EU kontroll	18.03.2028

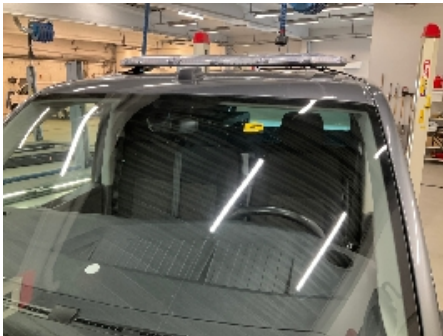
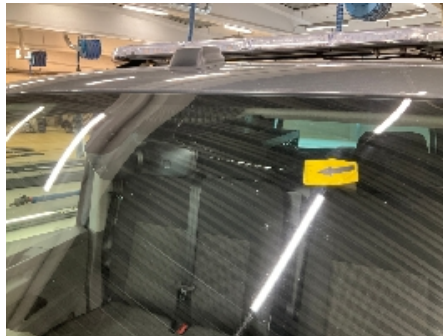
1. Frontrute

Ref.Id	Repareres	Resultat	Beskrivelse
67.22	Ekstra hjulsett	Mangler eller feil hjul	1 hjul
81.2	Frontrute	En eller flere steinsprutrosetter som ikke er utbedret <ul style="list-style-type: none">Reparasjonsmetode: Skift	
86.6	Lakk / karosseri utvendig	Lakkbærer	Bakluke, Venstre bakdør, Høyre bakdør

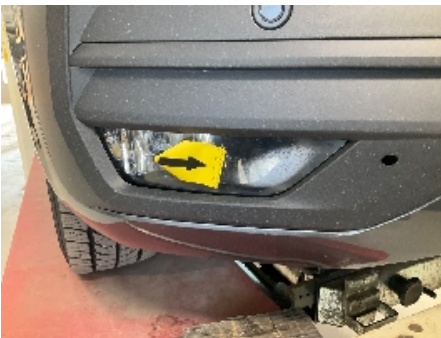
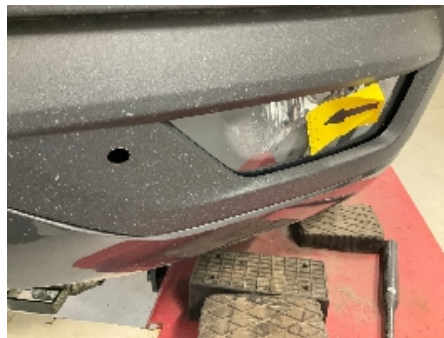
19. Lys

Ref.Id	Opplysning	Resultat	Beskrivelse
4.12	Service/ Dokum.	Bilen har digital servicebok, denne er ikke kontrollert av NAF	
17.30	Lys	Dugg i lykt:	Venstre tåkelys, Høyre tåkelys
23.6	Full systemskann	Etter avtale med kunde er feilkode/r slettet, feilsøking må påregnes dersom feilkode dukker opp igjen	
60.7	Tilleggsvarmer / parkeringsvarmer	Ikke funksjonsprøvd	
86.17	Lakk / karosseri utvendig	Diverse småbulker/lakkriper	
86.18		Småbulker:	Venstre forskjerm, Støtfanger bak
86.34		* div lakkriper/steinsprut/lakkbærer	
102.8	Laste-/bagasjerom	Lasterom har spesialinnredning
