FORD TRANSIT 131 HK MANUELL 2WD

SV81652

CHASSISNR: WF0YXTTGYHP33728

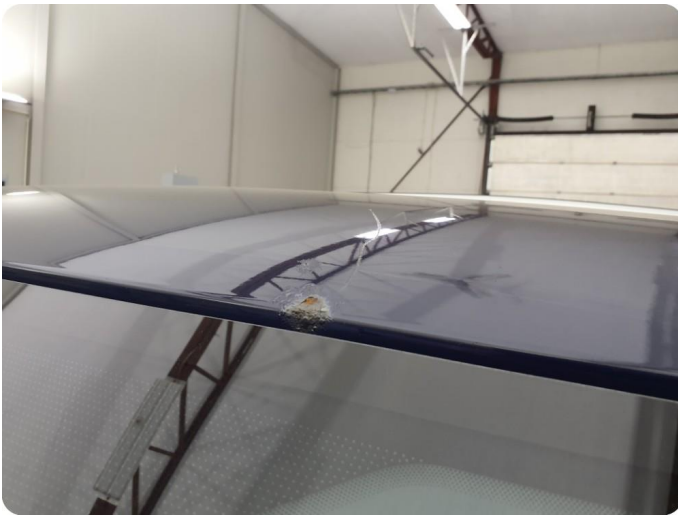
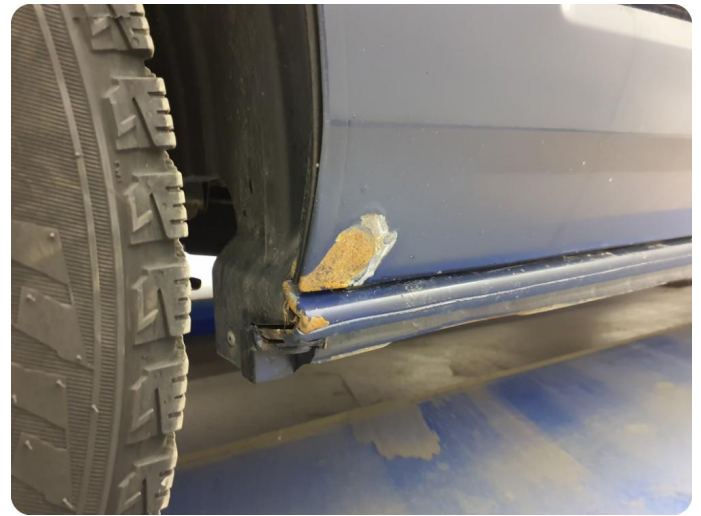
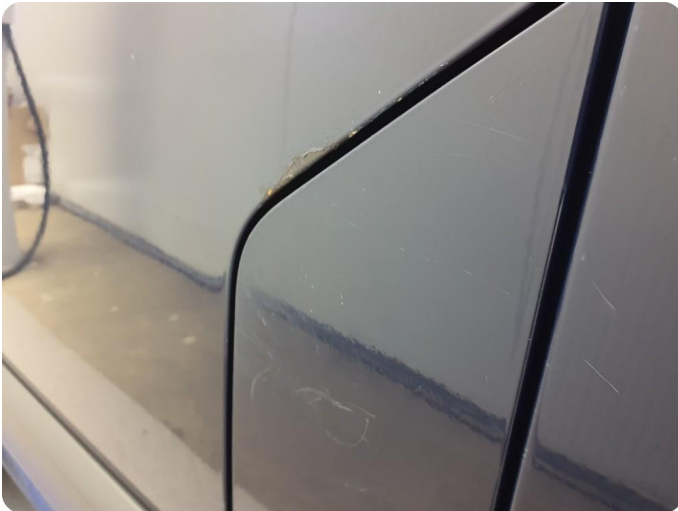
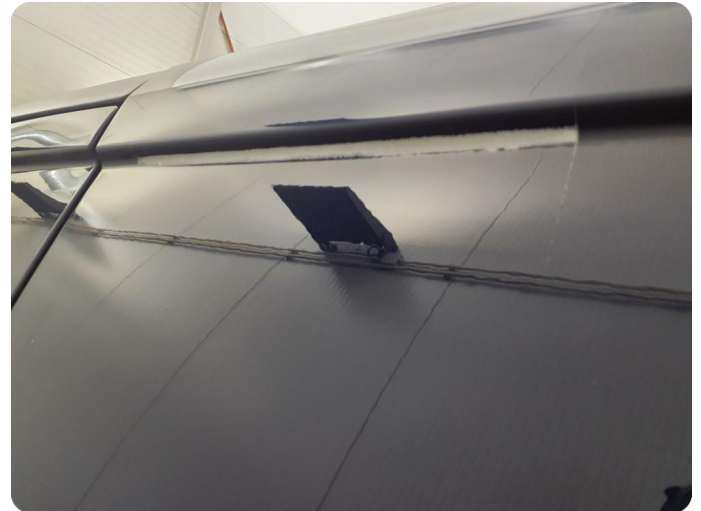
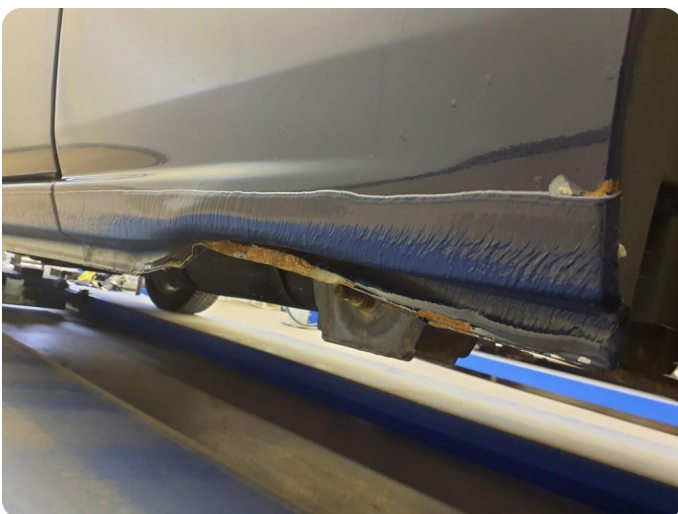
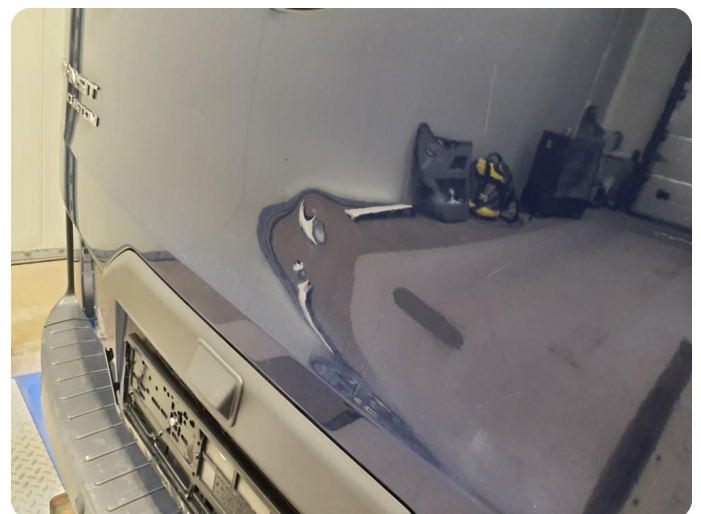
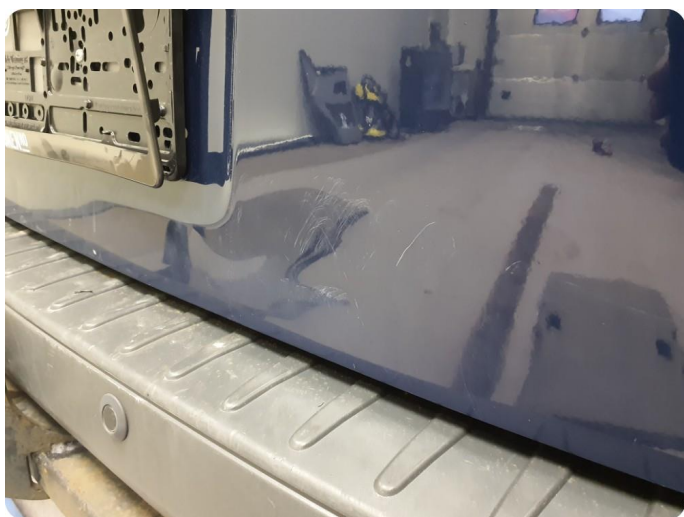
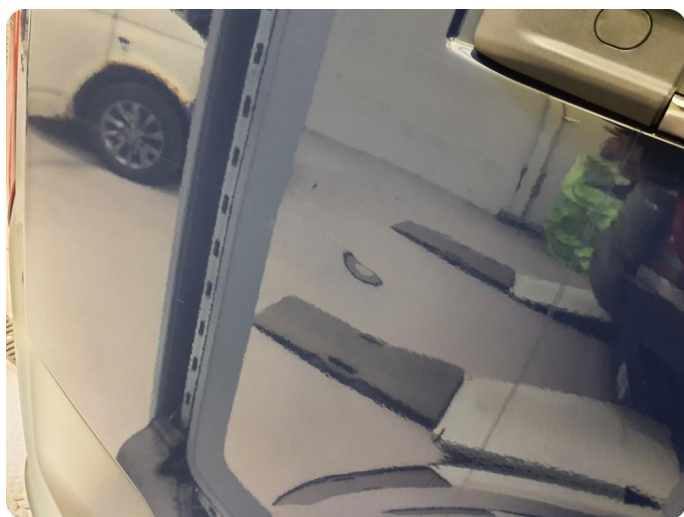
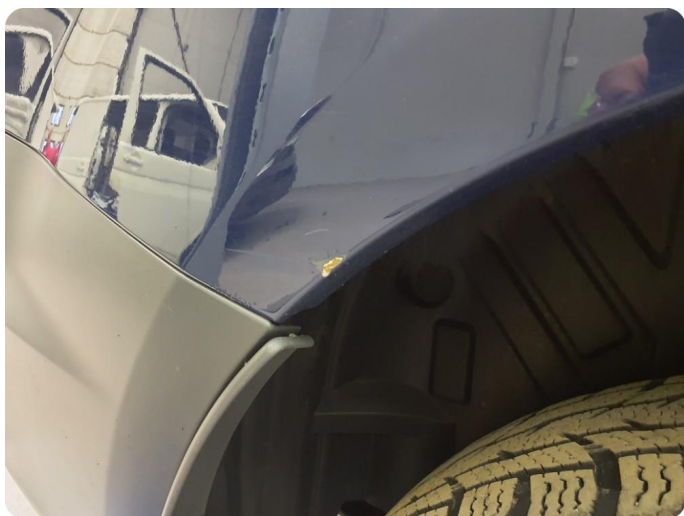
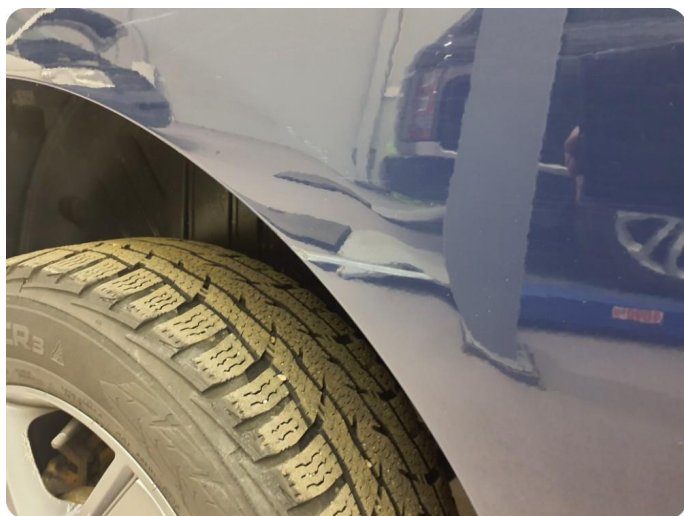
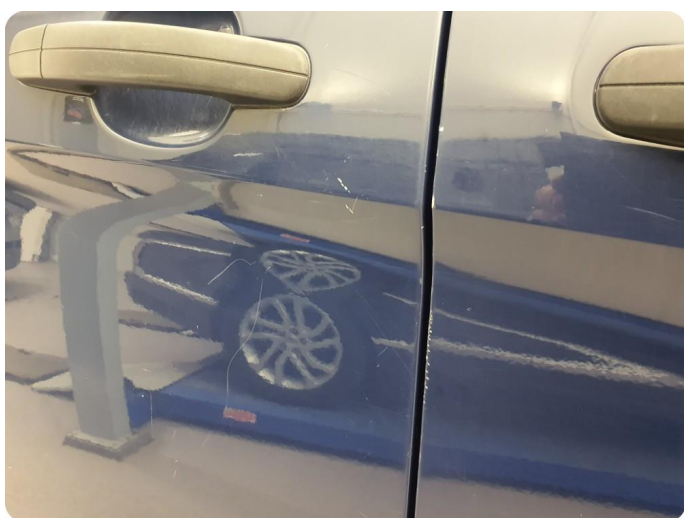
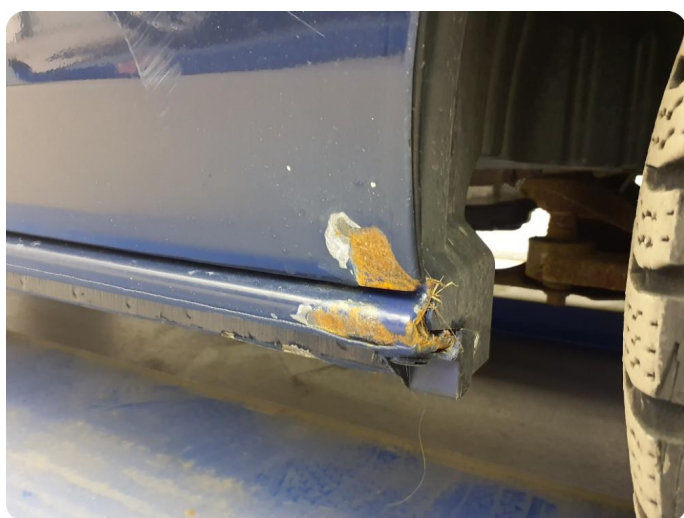
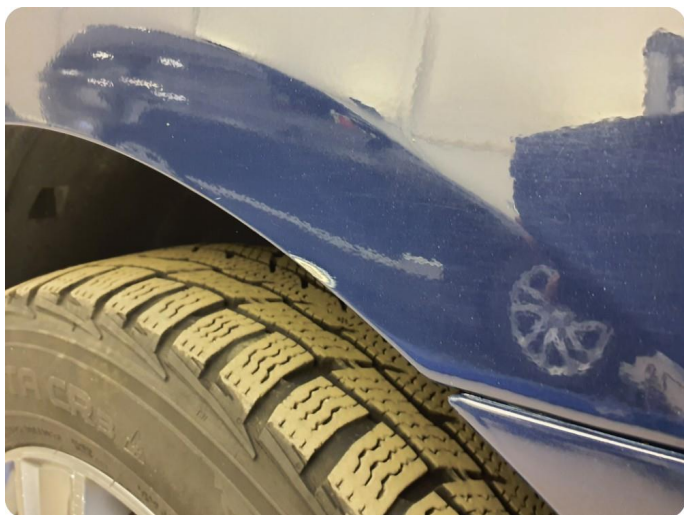
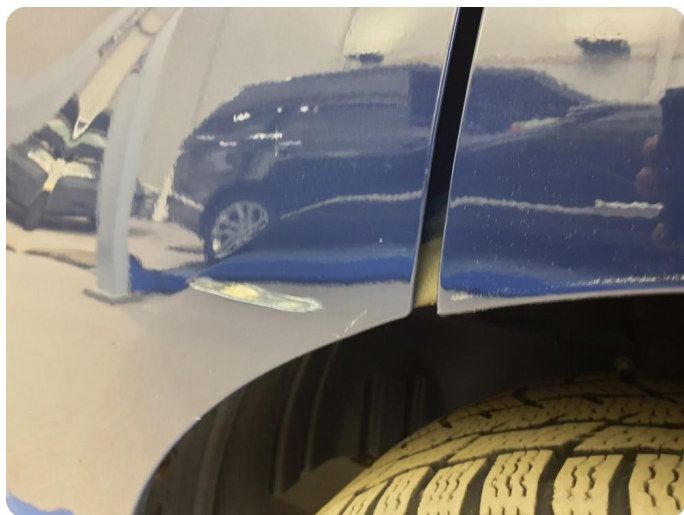
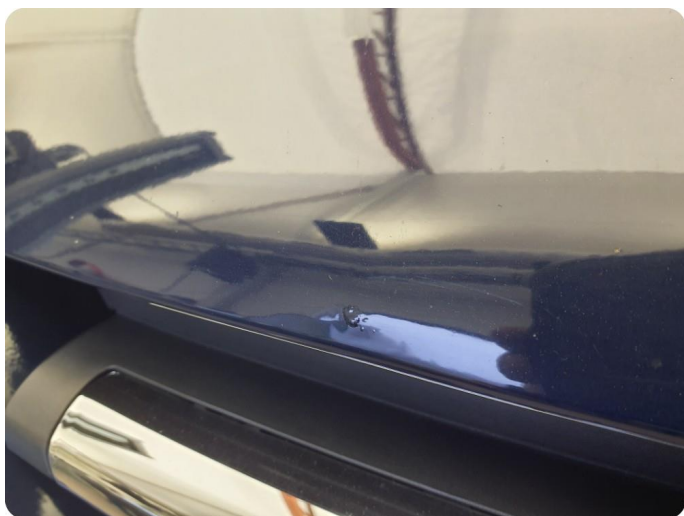
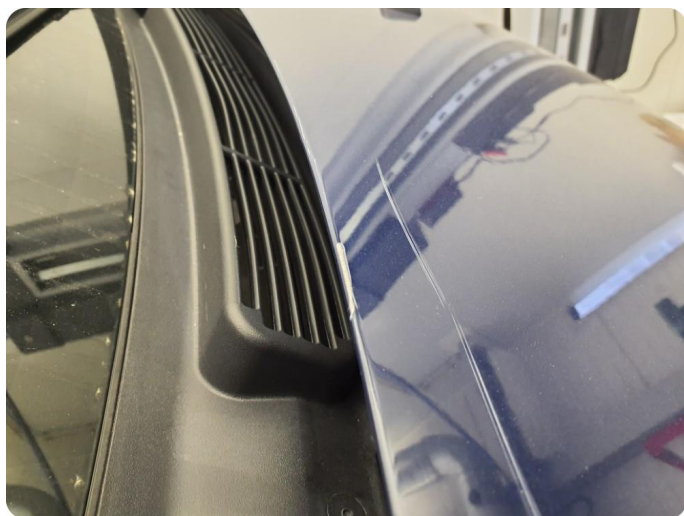
3.1 Lakk	inkluderer flere riper, bulker, steinsprut, rust, skader hele bilen	
3.2 Under bil	Rust.	
3.3 Dører -	Hengsler defekt/slitt.	begge foran
3.4 Speil	hele speilhus mangler.

3.1 Øvrige feil Inkluderer flere riper, bulker, steinsprut, rust, skader hele bilen

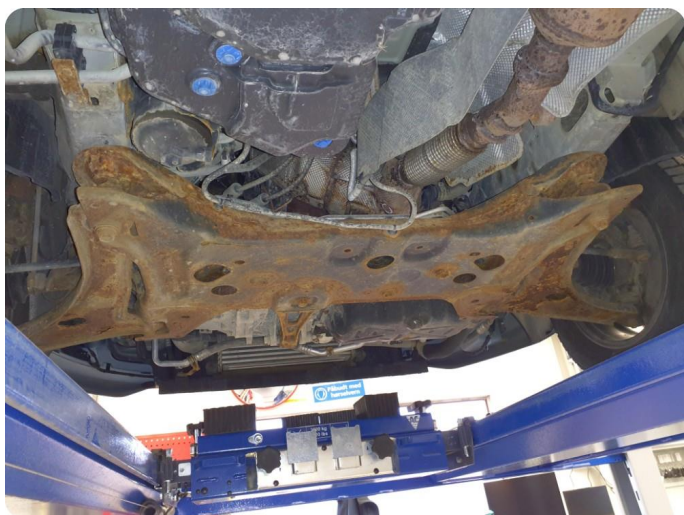
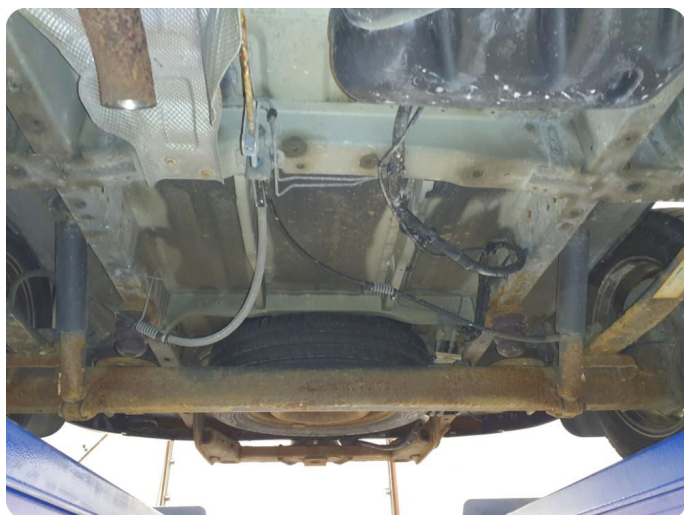
3.2 Rust

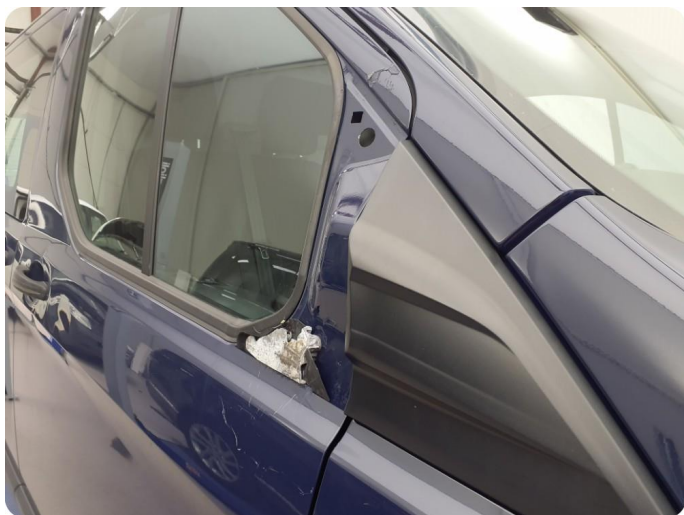
3.4 Øvrige feil Hele speilhus mangler.

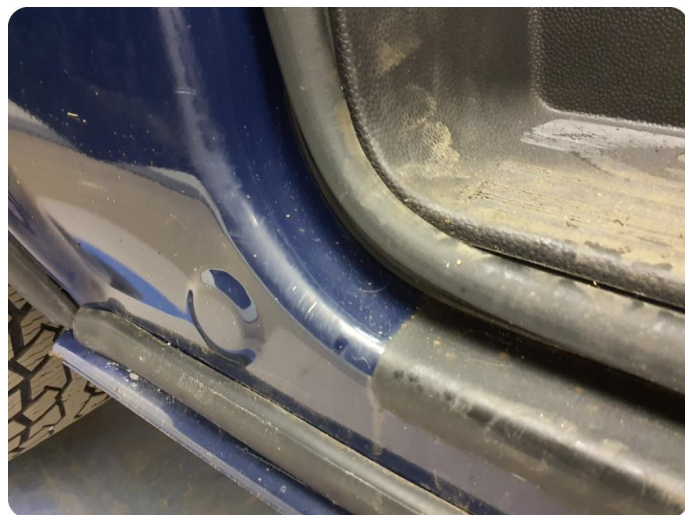
3.5 Dekk/Felger -	Hjul montert i feil kjøreretning .	høyre bak, venstre bak
3.6 Døråpning -	Noen riper og småbulker.	alle
Lys		
4.1 Lys bak -	Krakelering i plast.	høyre
Motor

3.6 Noen riper og småbulker

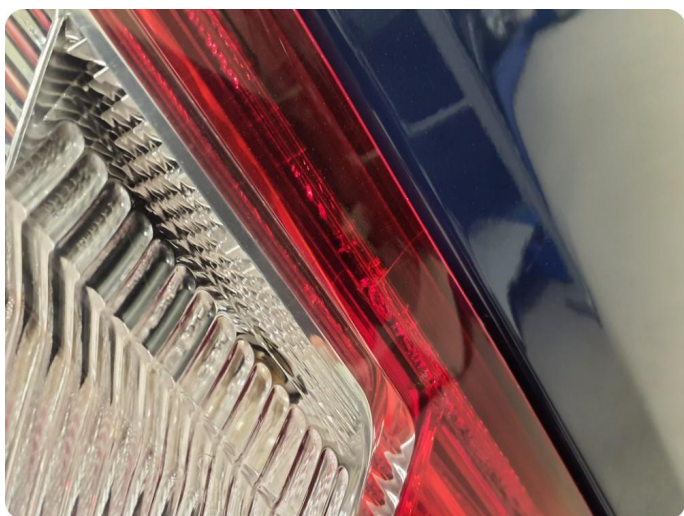
4.1 Krakelering i plast

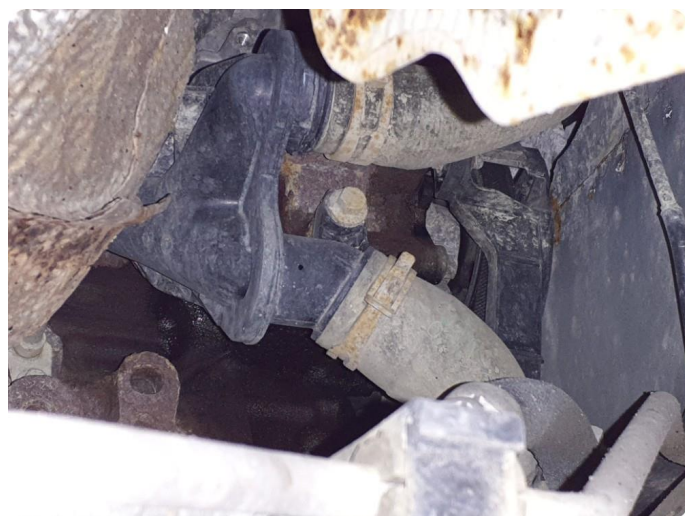
5.1 Service	Pkk-kontroll. 05.03.2025	
5.2 Motor	Svetter. må kontrolleres	
Hjuloppheng/styring		
6.1 Forstilling -	Slitt bærebeforing. bakre bærearmsforing	begge foran
Bremser

5.2 Svetter Må kontrolleres

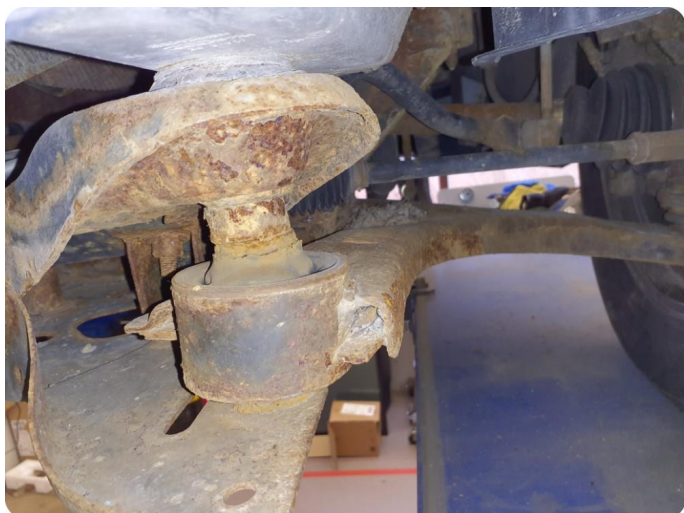
6.1 Slitt bærebruforing Bakre bæreamsforing

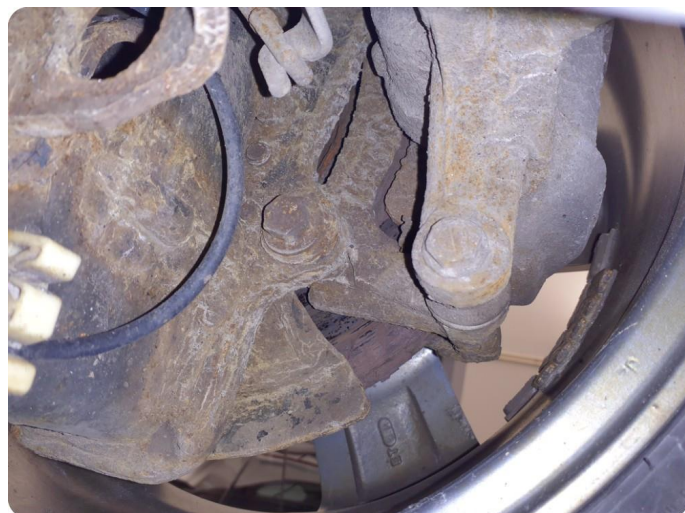
7.1 Bremsfunksjon -	bil varsler, må kontrolleres. foran og bak, rust og slitt	begge foran, begge bak
7.2 Parkeringsbrems	For lang vandring. virker ikke. må kontrolleres	
Interiør

7.1 Øvrige feil Bil varsler, må kontrolleres. Foran og bak, rust og slitt

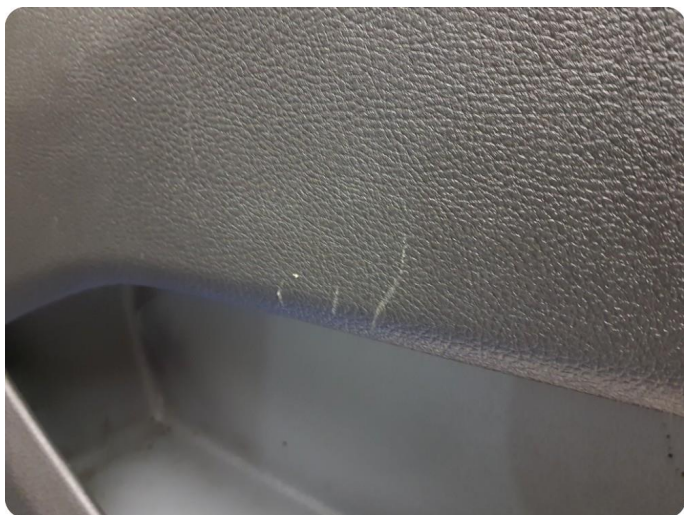
8.1 Dørtrekk -	Slitt/ripe(r). inkluderer flere riper	begge foran
8.2 Seter	seter ikke kontrollert, montert setetrekk.	
8.3 Varerom	inkluderer mye riper, bulker, hull etter montert innredning. skader på plater. osv i hele varerom.

8.1 Slitt/ripe(r) Inkluderer flere riper

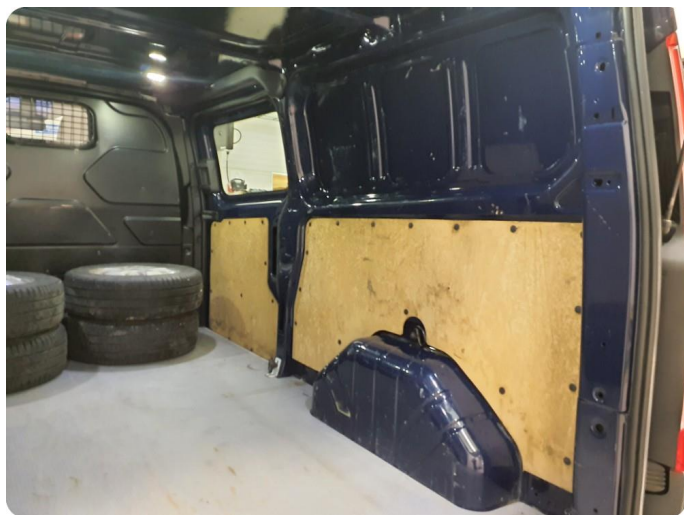
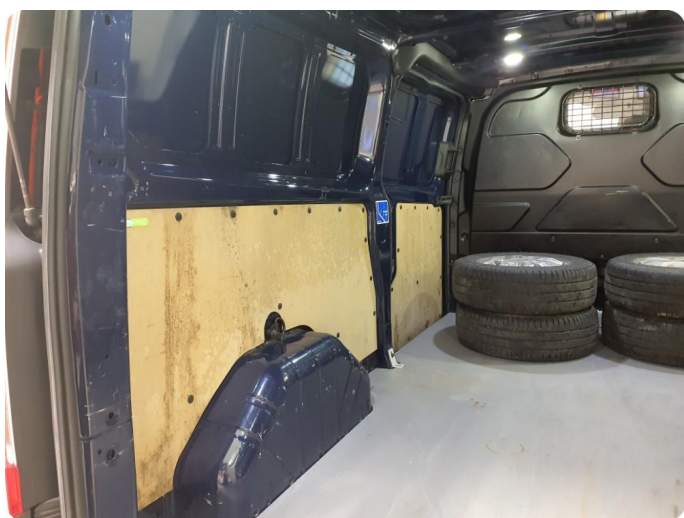
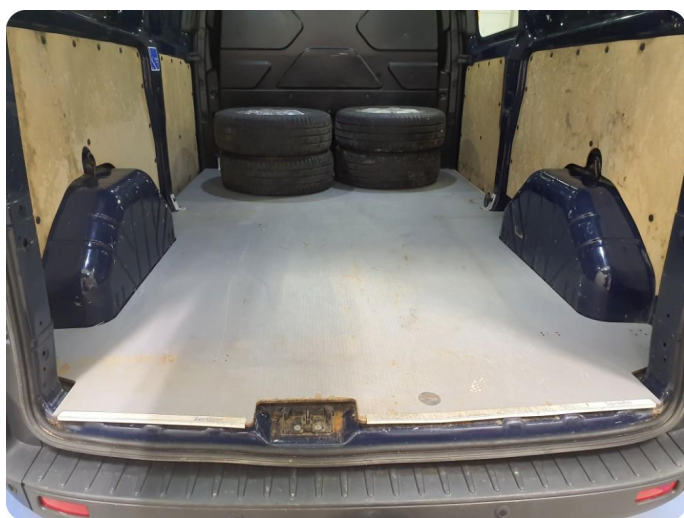
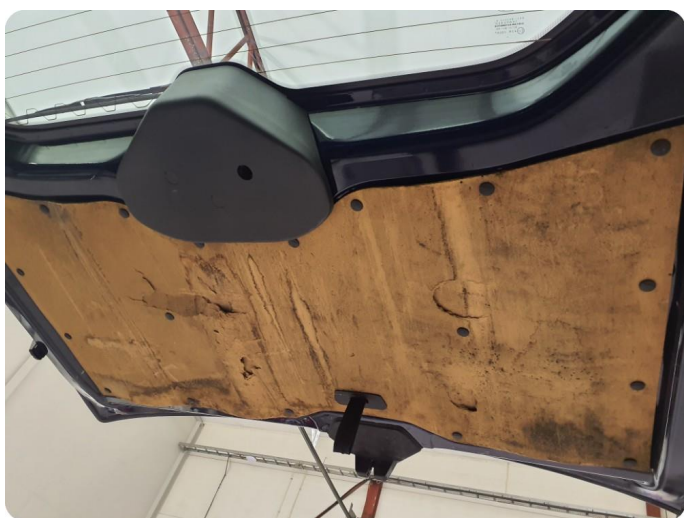
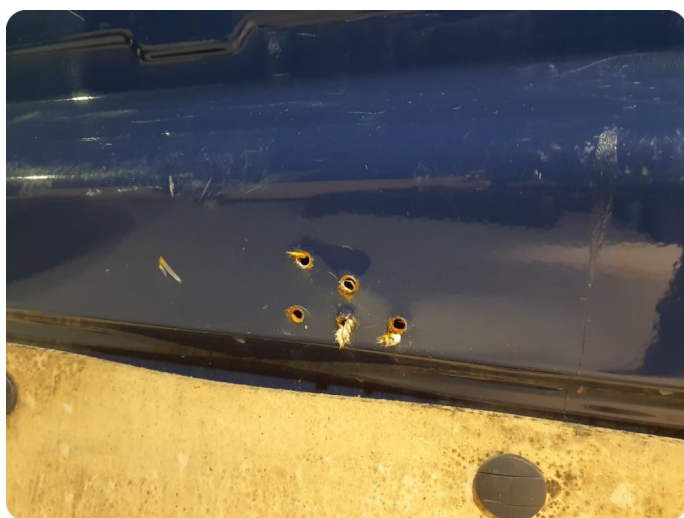
8.3 Øvrige feil Inkluderer mye riper, bulker, hull etter montert innredning. Skader på plater. Osv i hele varerom.

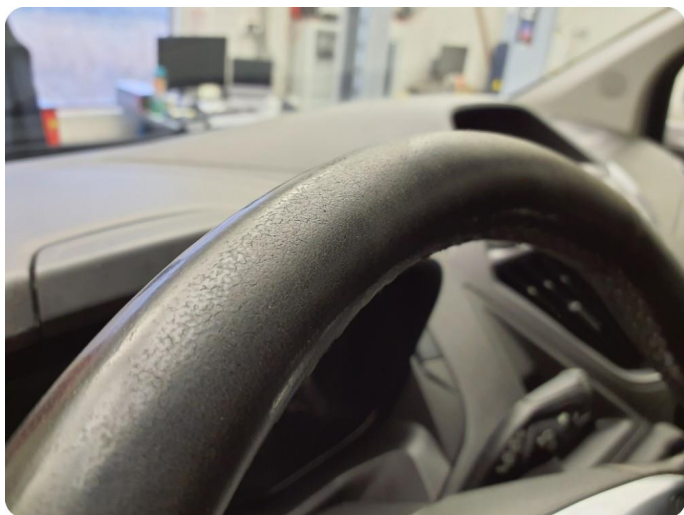
8.4 Ratt	Slitt.	
Opplysninger/klargjøring		
9.1 Øvrig utstyr/klargjøring	Luktjerning/ozonbehandling . stram lukt i bil

8.4 Slitt
