# NAF Bruktbiltest

**Testdato**  
07.07.2025

| <b>Modell</b> | I-PACE | <b>Motoreffekt</b> | 147 kW |
| <b>Registreringsnr.</b> | EC86230 | <b>Drivstofftype</b> | Elektrisk |

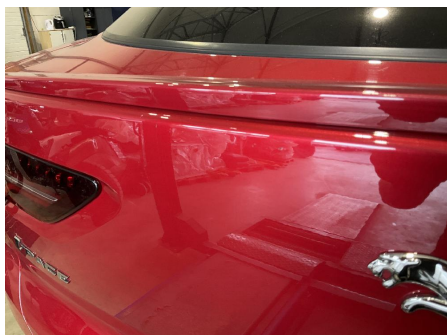
**1. Lakk / karosseri utvendig**

| Ref.Id | Repareres | Resultat | Beskrivelse |
|---|---|---|---|
| 86.12 | Lakk / karosseri utvendig | Steinsprut/lakksår | Bakluke |

| Ref.Id | Opplysning | Resultat | Beskrivelse |
|---|---|---|---|
| 86.17 | Lakk / karosseri utvendig | Lakkriper: | Støtfanger foran, Bakluke |
| 86.21 | | Steinsprut: | Høyre forskjerm, Støtfanger foran, Panser, Tak, Høyre fordør |

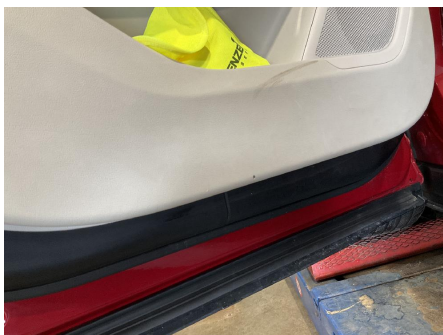
**2. Dørtrekk**

| Ref.Id | Repareres | Resultat | Beskrivelse |
|---|---|---|---|
| 96.1 | Dørtrekk | Hull/rift/flenge i dørtrekk: | Venstre fordør |

| Ref.Id | Opplysning | Resultat | Beskrivelse |
|---|---|---|---|
| 96.4 | Dørtrekk | Liten skade i dørtrekk: | Bakluke/-dør |
