# NAF Bruktbiltest

**Testdato**  
22.05.2025

**Bilmerke** HYUNDAI  
**Modell** IONIQ  
**Type** AE  
**Registreringsnr.** EV19221  
**Understellsnr.** KMHC851HFKU032292  
**Km.stand.** 52544  
**Farge** Rød  
**Karosseritype** Kombikupé

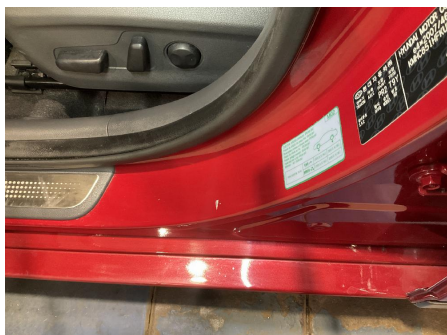
**1. Døråpning**

| Ref.Id | Repareres | Resultat | Beskrivelse |
|---|---|---|---|
| 97.1 | Døråpning | Sår eller skade: | Venstre fordør |

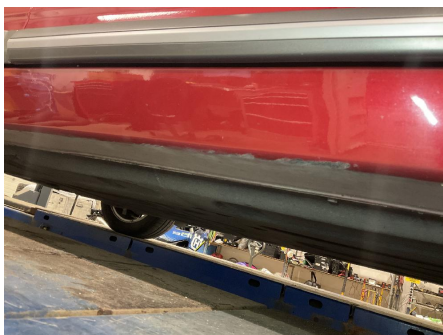
**2. Lakk / karosseri utvendig**

| Ref.Id | Repareres | Resultat | Beskrivelse |
|---|---|---|---|
| 86.12 | Lakk / karosseri utvendig | Steinsprut/lakksår | Høyre sidekanal |
