NAF Bruktbiltest

Testdato
13.03.2025

Bilmerke	JAC	Motorstørrelse	cm ³
Modell	E30X	Motoreffekt	100 kW
Type	E30X	Aksler i drift	1
Registreringsnr.	EJ78720	Drivstofftype	Elektrisk
Understellsnr.	LJ1EEKSP8R7408971	Kjøretøygruppe	101
Km.stand.	1618	Bruktimportert	Nei
Farge	Hvit	Registreringsår	2024
Karosseritype	Kombikupé	Registrert første gang	29.11.2024
		Frist for neste EU kontroll	28.11.2028

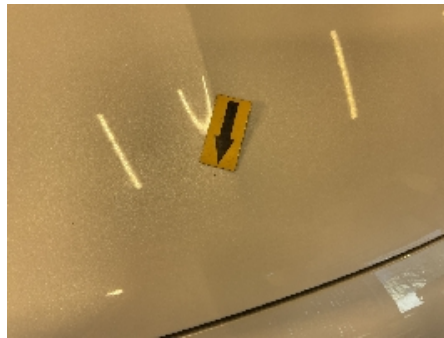
17. Lakk / karosseri utvendig

Ref.Id	Repareres	Resultat	Beskrivelse
2.6	Unormal lyd	Ulyd fra hjuloppheng foran	
73.2	Styrestag/ledd	Slakk i styreledd:	Høyre indre foran
86.3	Lakk / karosseri utvendig	Skadet:	Støtfanger bak
86.11		Steinsprut/lakksår	Panser
100.1	Gulvmatter/-teppe	Gulvmatte skadet eller mangler:	Venstre foran, Venstre bak, Høyre bak, Høyre foran, Midten bak
