VOLVO XC90 4X4
TESTDATO: 12.02.2025
KODE: 1631576

YA72919	50 380 KM	29.12.2021 Førstegang registrert	Bensin/ Batteri
----------------	------------------	--	----------------------------

NBF Tilstandsrapport er utarbeidet av Norges Bilbransjeforbund og Forbrukerrådet.

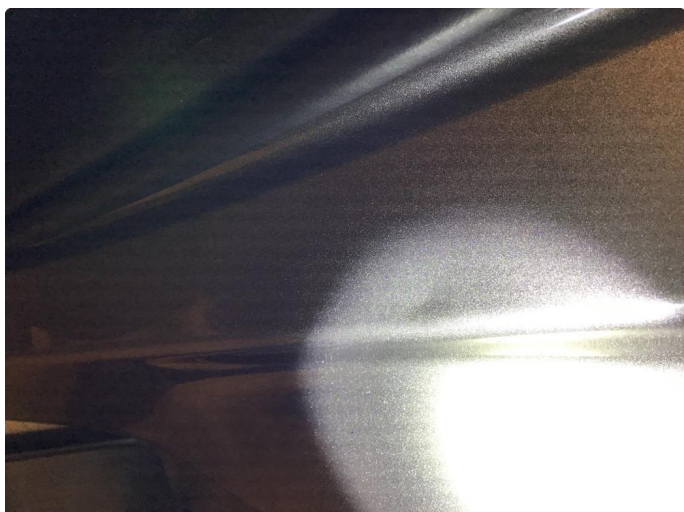
1.2 Bulk

Punkt	Beskrivelse	Plassering
1. EKSTERIØR		
1.1 Dekk/Felger	for liten mønsterdybde sommerdekk/ Det er bestilt nye dekk som legges på	
1.2 Døråpning	bulk	venstre bak
1.3 Døråpning	bulk	høyre bak - nede
2. OPPLYSNINGER/KLARGJØRING		
2.1 Opplysninger	dokumentert service, se bilde

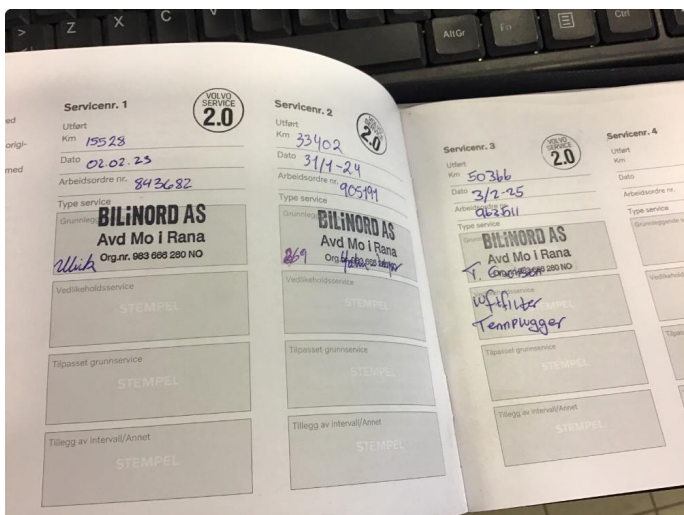
2.1 Dokumentert service, se bilde

KOMPLETT HISTORIKK	
Ja	
SISTE SERVICEDATO	KILOMETERSTAND
03.02.2025	50366
