# NAF Bruktbiltest

**Testdato**  
01.04.2025

| <b>Bilmerke</b> | Toyota | <b>Motorstørrelse</b> | 1997 cm <sup>3</sup> |
| <b>Modell</b> | PROACE | <b>Motoreffekt</b> | 106 kW |

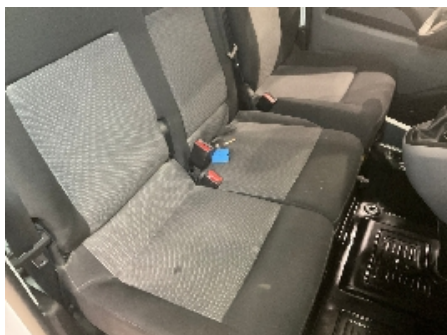
**1. Seter**

| Ref.Id | Repareres | Resultat | Beskrivelse |
|---|---|---|---|
| 98.2 | Seter | Misfarget/skittent: | Venstre foran, Høyre foran, Midten foran |

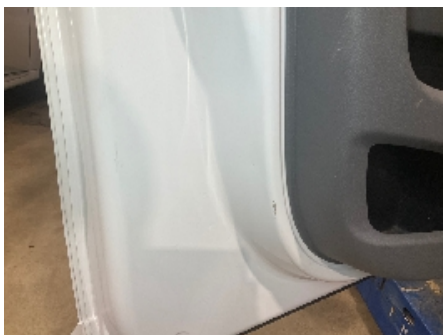
**2. Lakk / karosseri utvendig**

| Ref.Id | Repareres | Resultat | Beskrivelse |
|---|---|---|---|
| 86.2 | Lakk / karosseri utvendig | Lakkriper: | Høyre bakdør, Høyre fordør |
| 86.11 | | Steinsprut/lakksår | Venstre fordør, Høyre bakdør, Høyre baks skjerm, Venstre sidekanal |
