# NAF Bruktbiltest

**Testdato**  
28.07.2025

| <b>Bilmerke</b> | Tesla | <b>Motorstørrelse</b> | cm <sup>3</sup> |
| <b>Modell</b> | Model 3 | <b>Motoreffekt</b> | 150 kW |

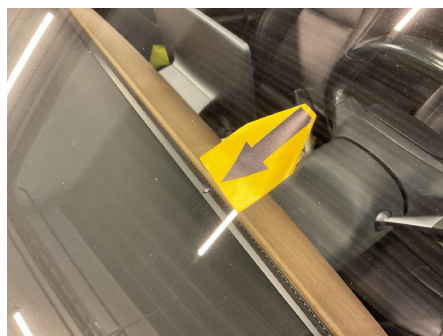
**15. Frontrute**

| Ref.Id | Repareres | Resultat | Beskrivelse |
|---|---|---|---|
| 81.2 | Frontrute | En eller flere steinsprutrosetter som ikke er utbedret<br>• Reparasjonsmetode: Reparasjon | |

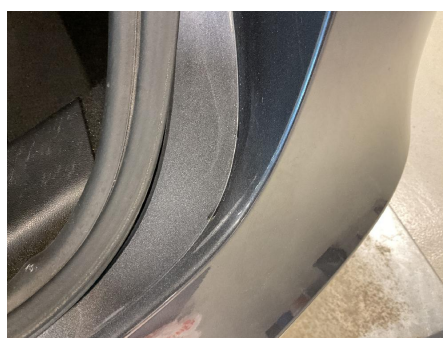
**18. Lakk / karosseri utvendig**

| Ref.Id | Repareres | Resultat | Beskrivelse |
|---|---|---|---|
| 86.3 | Lakk / karosseri utvendig | Lakkriper: | Støtfanger bak |

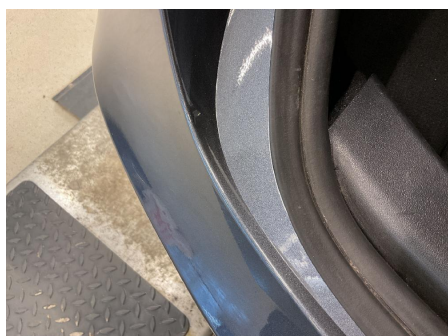
**19. Lakk / karosseri utvendig**

| Ref.Id | Repareres | Resultat | Beskrivelse |
|---|---|---|---|
| 86.14 | | Lakkslipp/flassing | Bakluke |

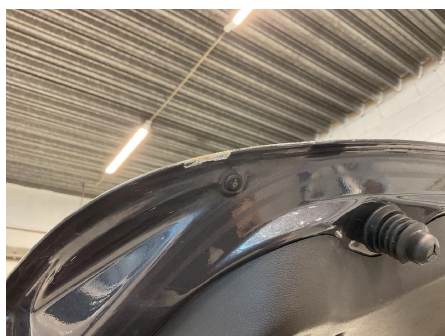
**20. Lakk / karosseri utvendig**

| Ref.Id | Opplysning | Resultat | Beskrivelse |
|---|---|---|---|
| 86.18 | Lakk / karosseri utvendig | Diverse småbulker/lakkriper | |

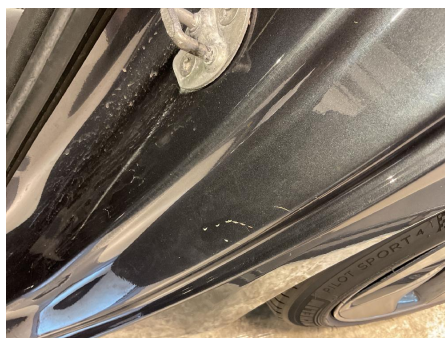
**23. Døråpning**

| Ref.Id | Repareres | Resultat | Beskrivelse |
|---|---|---|---|
| 97.1 | Døråpning | Sår eller skade: | Venstre bakdør |
