NAF Tilstandssjekk

Testdato
28.03.2025

Bilmerke	DS	Motorstørrelse	cm ³
Modell	3 CROSSBACK	Motoreffekt	100 kW
Type	U	Aksler i drift	1
Registreringsnr.	EB36467	Drivstofftype	Elektrisk
Understellsnr.	VR1UJZKXZKW118737	Kjøretøygruppe	101
Km.stand.	101435	Bruktimportert	Nei
Farge	Hvit	Registreringsår	2020
Karosseritype	Stasjonsvogn	Registrert første gang	06.03.2020
		Frist for neste EU kontroll	05.03.2026

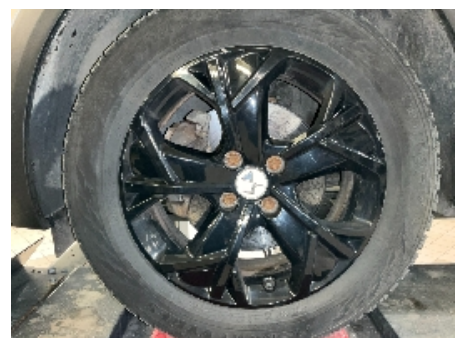
24. Felg

Ref.Id	Repareres	Resultat	Beskrivelse
31.8	Felg	Vesentlig ripe / hakk inn til grunnmaterialet:	Venstre foran
38.7	Støtdempere	Feil på øvre innfesting:	Venstre foran

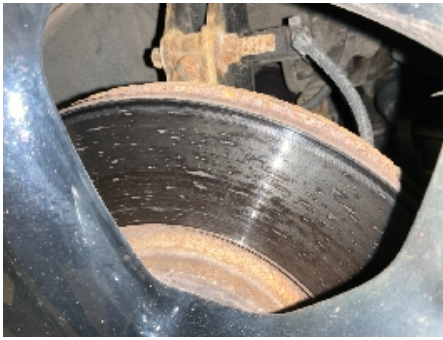
25. Bremseskiver

Ref.Id	Opplysning	Resultat	Beskrivelse
2.14	Unormal lyd	Ulyd fra hjuloppheng foran	
5.15	Bremseskiver	Bremseskivetykkelse er fortsatt innenfor fabrikantens toleranser, men nærmer seg minimums tykkelse	Venstre foran, Høyre foran
5.16		Overflaterust eller mindre enn 25% av overflaten rustet	Høyre foran
5.17		Overflaterust eller mindre enn 50% av overflaten rustet	Begge sider bak
16.4	Feilkodeutlesing	Det finnes feilkoder, se rapport	
16.7		Diagnoseavlesing ligger i testrapport	
31.10	Felg	Ripe/slitasje på felg	Høyre foran
32.27	Ekstra hjulsett	Ripe/slitasje	1 felg
45.9	Frontrute	Noe steinsprut
