VOLKSWAGEN TIGUAN 190 HK AUTOMAT 4X4

TESTDATO: 10.06.2025

CHASSISNR: WVGZZZ5NZJW812620

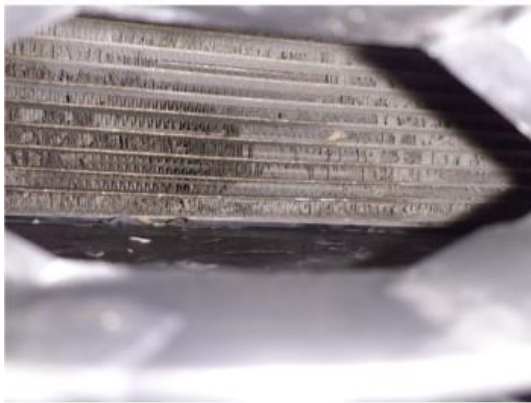
| Punkt | | Beskrivelse | Plassering |
|---|---|---|---|
| 1.1 | Varme/AC/Klima | Mangler kjøleribber fra kondensator | |

1.1 Mangler kjøleribber fra kondensator
