# NAF Bruktbiltest

**Testdato**  
01.07.2025

**Bilmerke** Tesla  
**Modell** Model S  
**Type** 002  
**Registreringsnr.** EV99752  
**Understellsnr.** 5YJSA7E26KF334448  
**Km.stand.** 147027  
**Farge** Grå  
**Karosseritype** Kombikupé

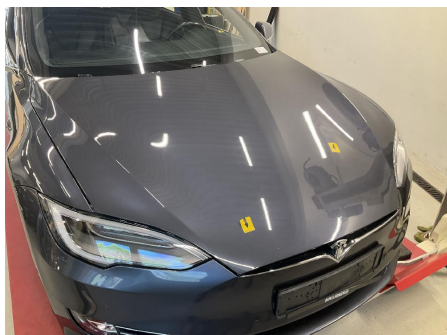
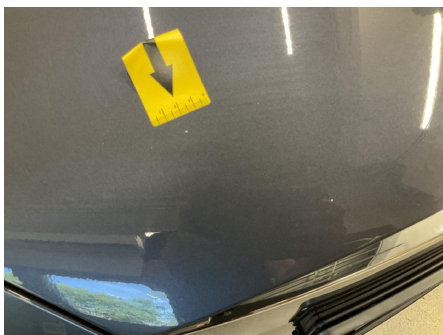
1. Lakk / karosseri utvendig

| Ref.Id | Repareres | Resultat | Beskrivelse |
|---|---|---|---|
| 86.4 | Lakk / karosseri utvendig | Skadet: | Støtfanger foran |

| 86 - Lakk / karosseri utvendig | R |

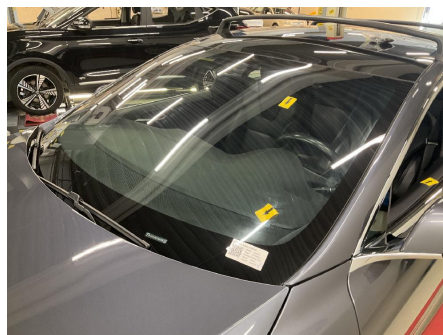
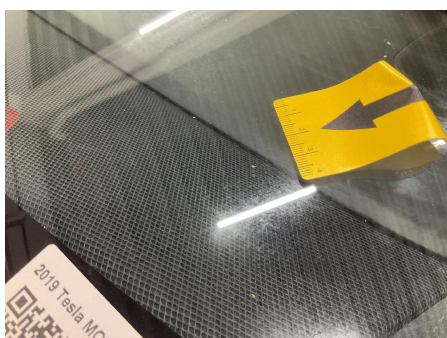
3. Frontrute

| Ref.Id | Opplysning | Resultat | Beskrivelse |
|---|---|---|---|
| 81.9 | Frontrute | Noe steinsprut | |

| 81 - Frontrute | O |

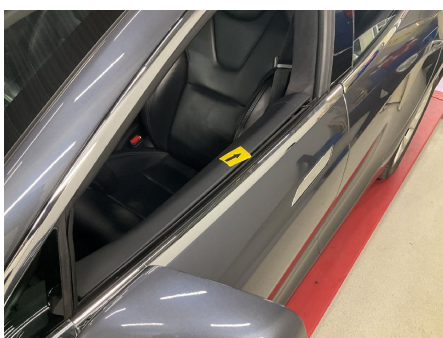
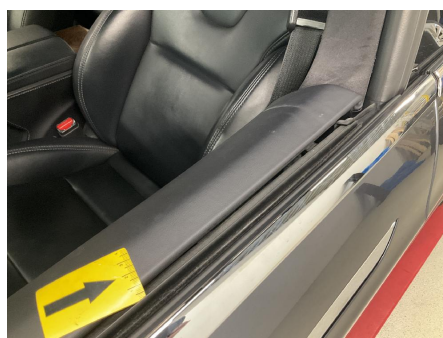
5. Dørtrekk

| Ref.Id | Repareres | Resultat | Beskrivelse |
|---|---|---|---|
| 96.2 | Dørtrekk | Løst dørtrekk | Venstre fordør |

| 96 - Dørtrekk | R |

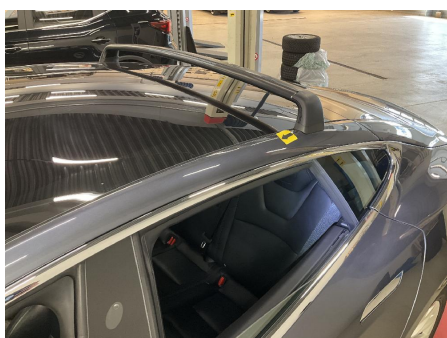
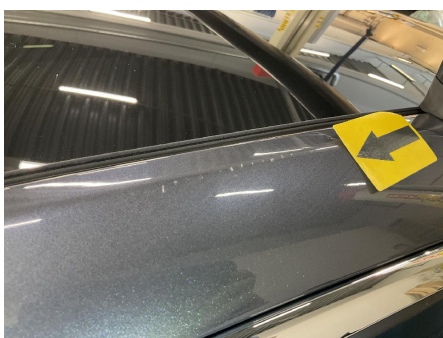
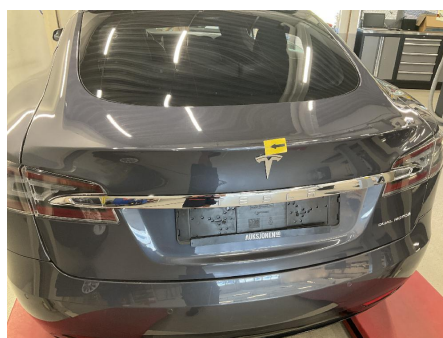
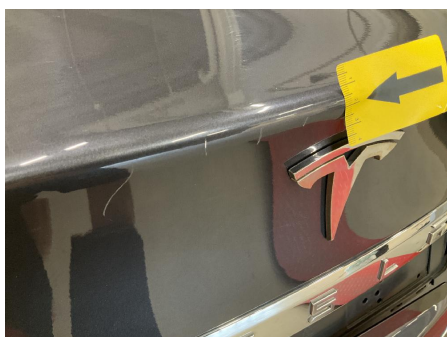
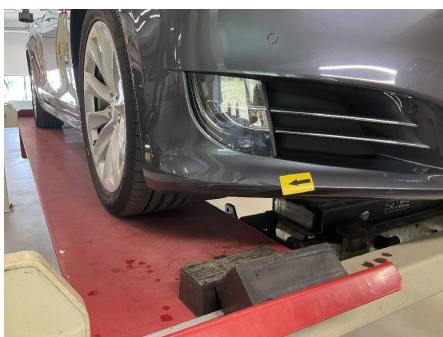
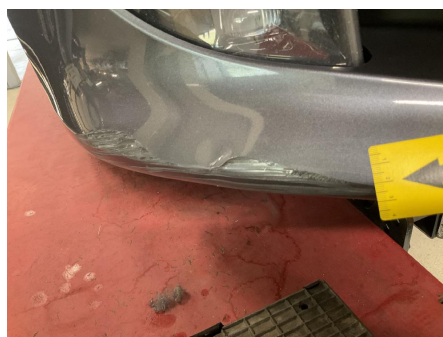
7. Lakk / karosseri utvendig

| Ref.Id | Opplysning | Resultat | Beskrivelse |
|---|---|---|---|
| 86.17 | Lakk / karosseri utvendig | Lakkriper: | Bakluke, Tak |
| 86.21 | | Steinsprut: | Panser |
