# NAF Bruktbiltest

**Testdato**  
16.09.2025

| <b>Modell</b> | Tang | <b>Motoreffekt</b> | 180 kW |
| <b>Registreringsnr.</b> | ED22984 | <b>Drivstofftype</b> | Elektrisk |

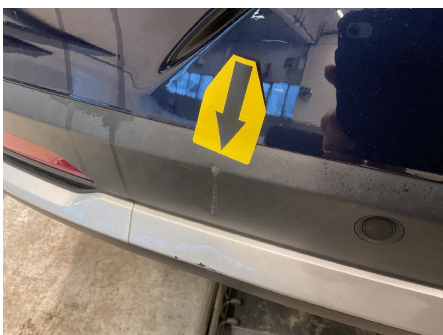
22. Lakk / karosseri utvendig

| Ref.Id | Opplysning | Resultat | Beskrivelse |
|---|---|---|---|
| 86.18 | Lakk / karosseri utvendig | Diverse småbulker/lakkriper | |

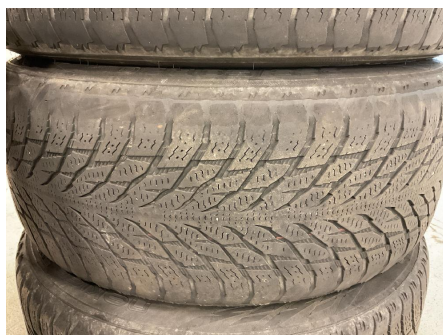
23. Ekstra hjulsett

| Ref.Id | Repareres | Resultat | Beskrivelse |
|---|---|---|---|
| 67.7 | Ekstra hjulsett | Dekk er skjevslett: | 1 dekk |

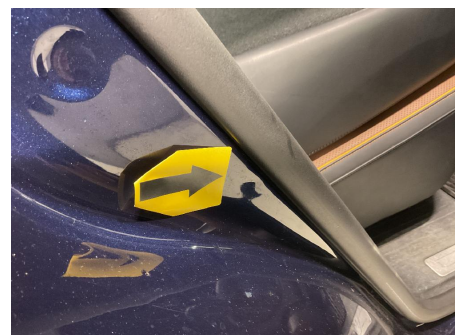
24. Døråpning

| Ref.Id | Repareres | Resultat | Beskrivelse |
|---|---|---|---|
| 97.1 | Døråpning | Sår eller skade: | Høyre bakdør |
