VOLKSWAGEN ID.4 BAKHJULSDRIFT
TESTDATO: 27.02.2025
KODE: 1651972

NBF Tilstandsrapport er utarbeidet av Norges Bilbransjeforbund og Forbrukerrådet.

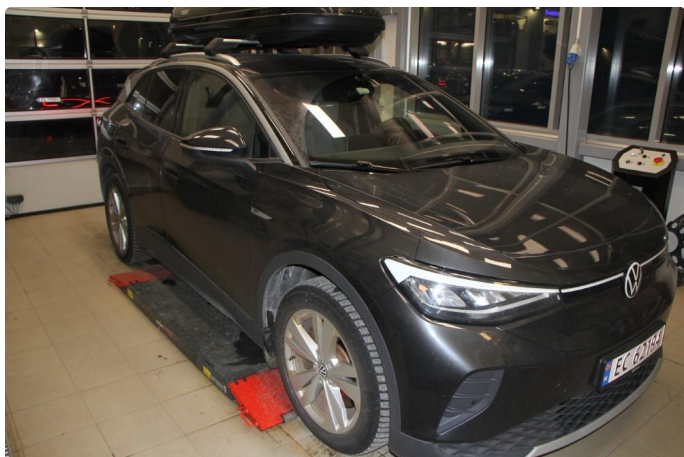
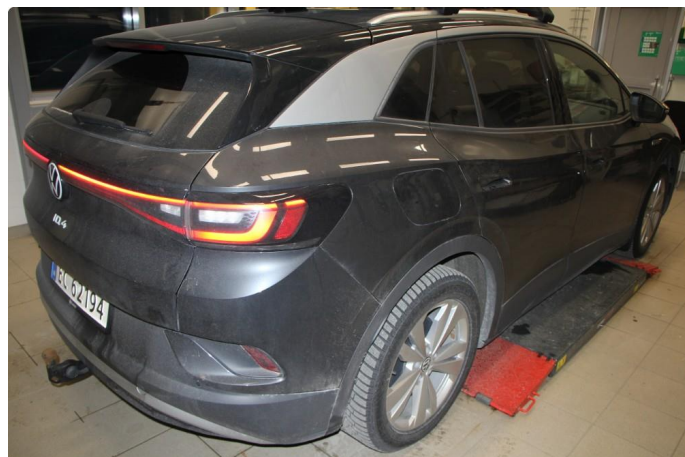
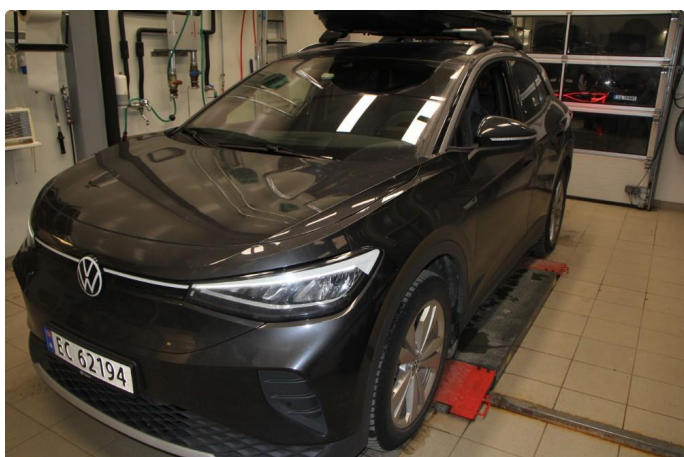
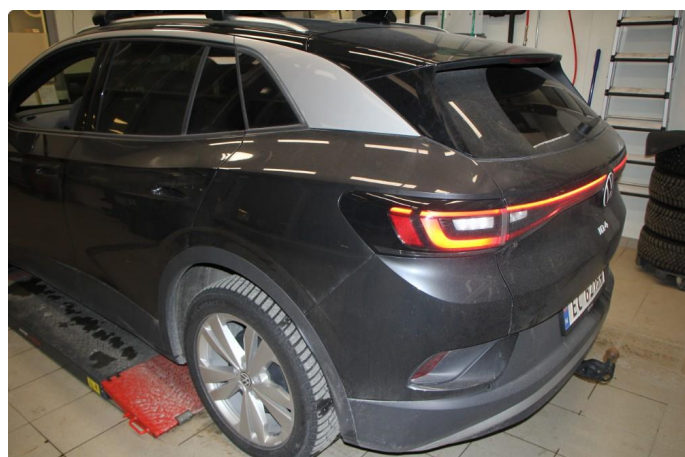
Punkt	Beskrivelse	Plassering
1. EKSTERIØR		
1.1 Lakk	Noen få sår/riper rundt om på bil. Normalt ift alder og km.	
1.2 Dekk/Felger	Vinterdekk piggfri
