# NAF Bruktbiltest

**Testdato**  
13.05.2025

| <b>Modell</b> | PASSAT | <b>Motoreffekt</b> | 147 kW |
| <b>Registreringsnr.</b> | KB52387 | <b>Drivstofftype</b> | Diesel |

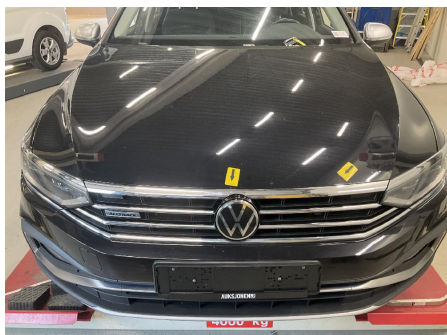
**1. Lakk / karosseri utvendig**

| Ref.Id | Opplysning | Resultat | Beskrivelse |
|---|---|---|---|
| 86.17 | Lakk / karosseri utvendig | Lakkriper: | Støtfanger bak |
| 86.21 | | Steinsprut: | Panser, Tak |

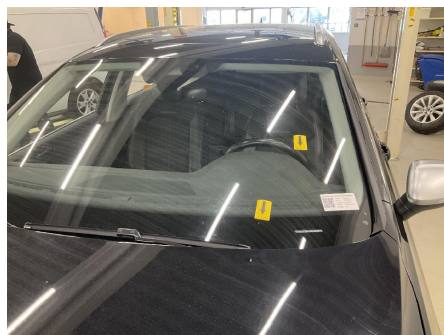
**3. Frontrute**

| Ref.Id | Opplysning | Resultat | Beskrivelse |
|---|---|---|---|
| 81.9 | Frontrute | Noe steinsprut | |
