# NAF Bruktbiltest

**Testdato**  
19.08.2025

| <b>Modell</b> | AUDI RS5 | <b>Motoreffekt</b> | 331 kW |
| <b>Registreringsnr.</b> | DR80405 | <b>Drivstofftype</b> | Bensin |

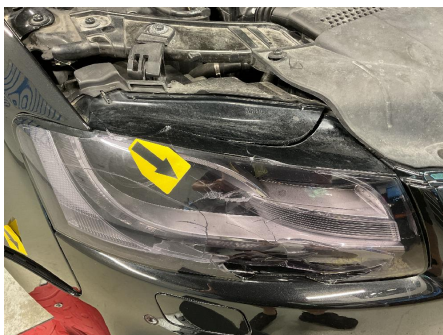
**11. Lys**

| Ref.Id | Repareres | Resultat | Beskrivelse |
|---|---|---|---|
| 17.2 | Lys | Virker ikke: | Høyre nærlys |
| 17.11 | | Skadet lyktelass: | Høyre nærlys |

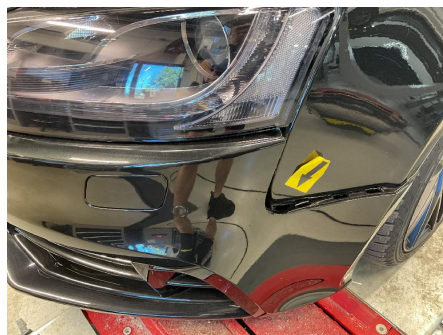
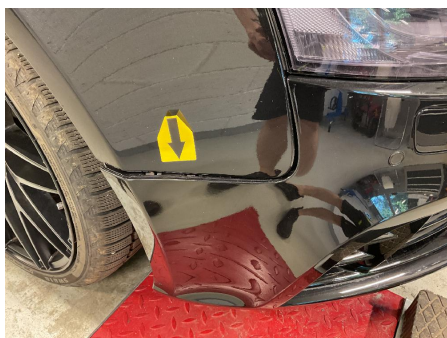
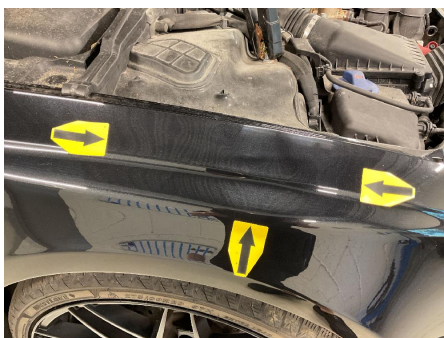
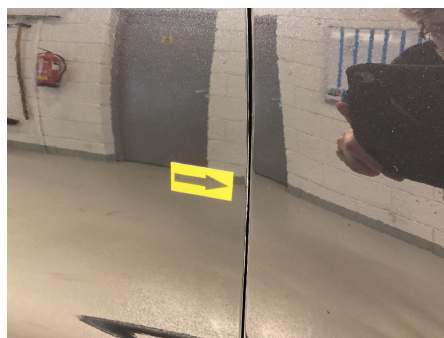
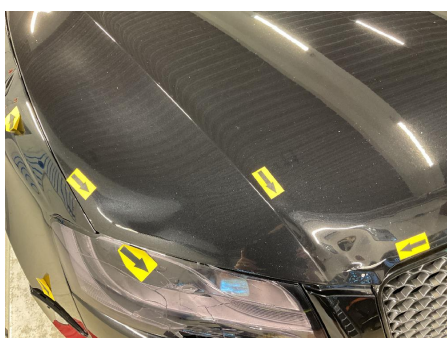
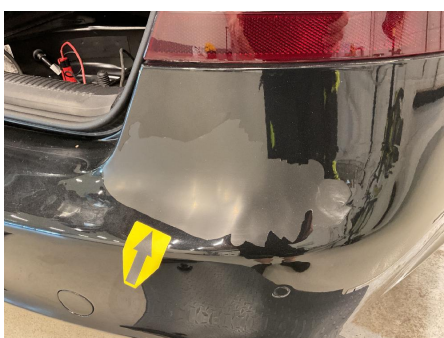
**12. Lakk / karosseri utvendig**

| Ref.Id | Repareres | Resultat | Beskrivelse |
|---|---|---|---|
| 86.1 | Lakk / karosseri utvendig | Bulk (er): | Høyre forskjerm |
| 86.4 | | Skadet: | Støtfanger foran, Panser |
| 86.9 | | Rustangrep: | Venstre bakskjerm |
| 86.12 | | Steinsprut/lakksår | Høyre forskjerm |

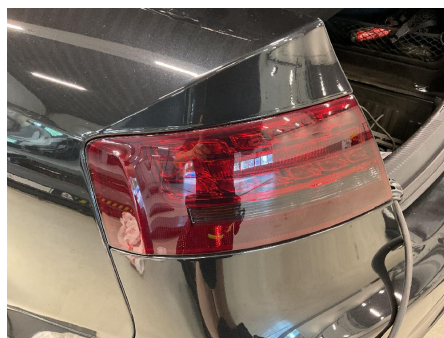
24. Lys

| Ref.Id | Repareres | Resultat | Beskrivelse |
|---|---|---|---|
| 17.27 | | * Ulovlig film på baklyktene | |

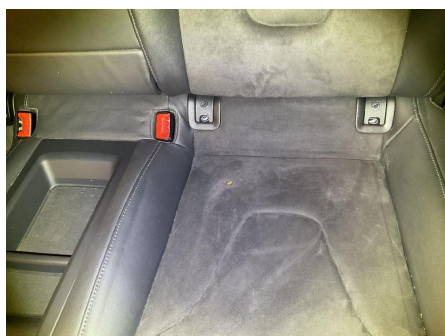
32. Seter

| Ref.Id | Repareres | Resultat | Beskrivelse |
|---|---|---|---|
| 98.3 | Seter | Hull/rift gjennom setetrekk: | Venstre bak |

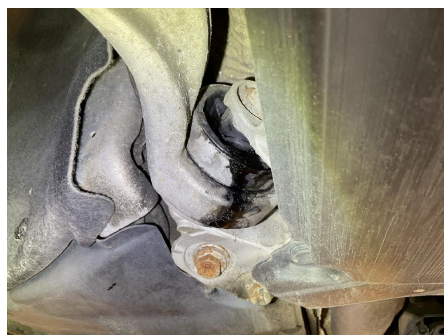
42. Opphengs- / bærearmer  
foraksel

| Ref.Id | Repareres | Resultat | Beskrivelse |
|---|---|---|---|
| 78.7 | Opphengs- / bærearmer foraksel | * Lekkasje fra nedre bakre høyre leddearm | |

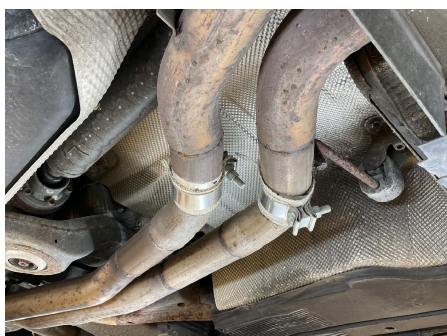
43. Eksosanlegg

| Ref.Id | Repareres | Resultat | Beskrivelse |
|---|---|---|---|
| 33.12 | Eksosanlegg | * Mangler lyddemper | |

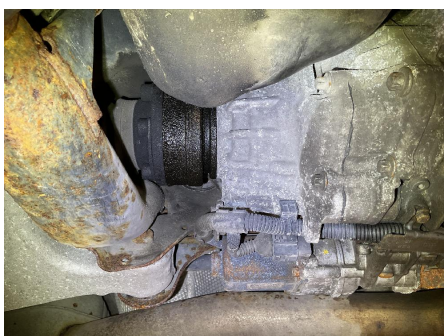
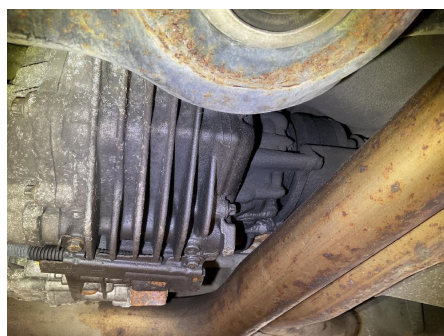
44. Differensial

| Ref.Id | Repareres | Resultat | Beskrivelse |
|---|---|---|---|
| 41.2 | Differensial | Oljelekkasje: | Bakre differensial |

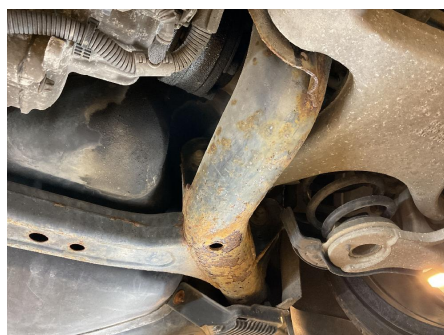
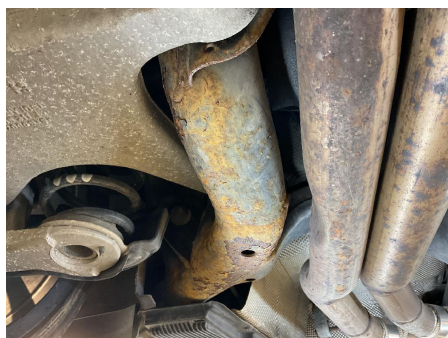
48. Underside

| Ref.Id | Opplysning | Resultat | Beskrivelse |
|---|---|---|---|
| 88.13 | Underside | Stedvis rustdannelser i vognbunn/understell | |
