# NAF Bruktbiltest

**Testdato**  
16.07.2025

| <b>Modell</b> | PASSAT | <b>Motoreffekt</b> | 130 kW |
| <b>Registreringsnr.</b> | XK24323 | <b>Drivstofftype</b> | Diesel |

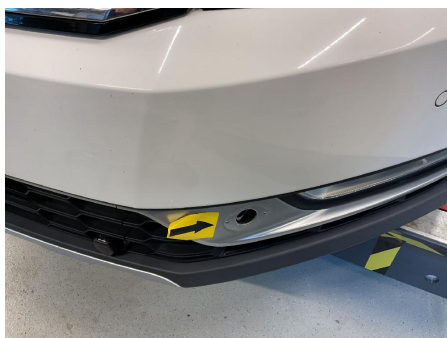
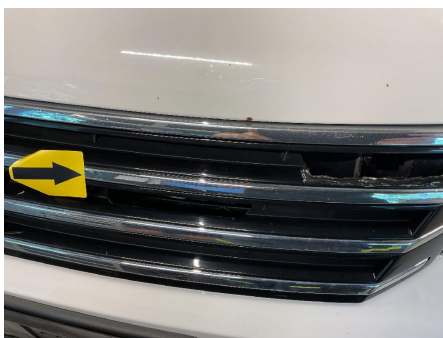
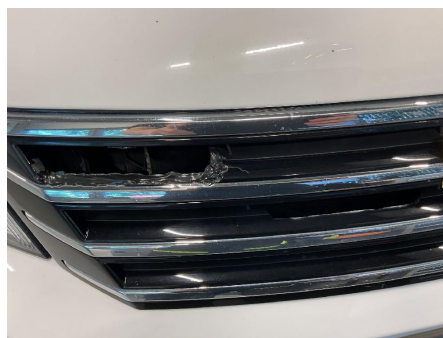
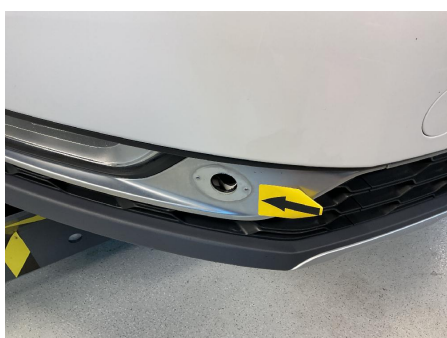
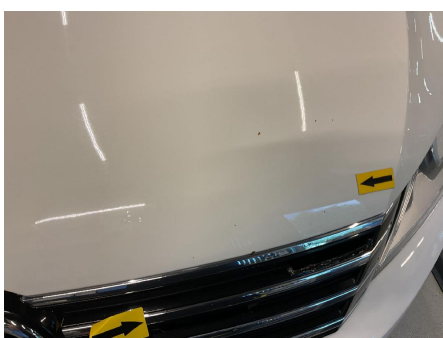
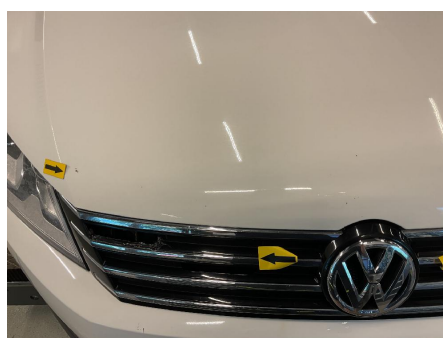
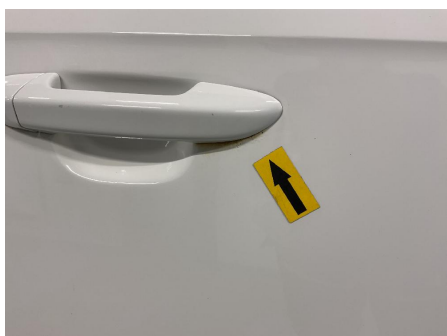
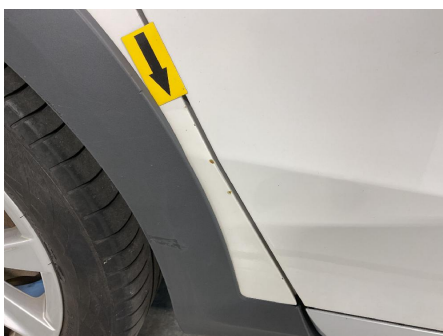
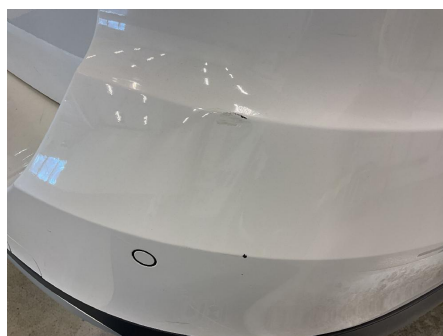
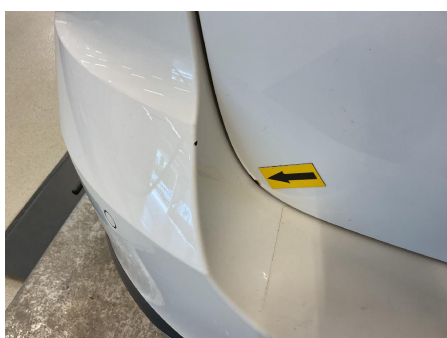
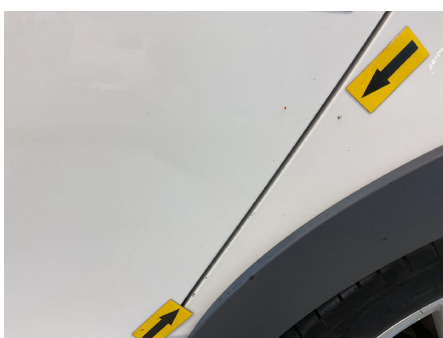
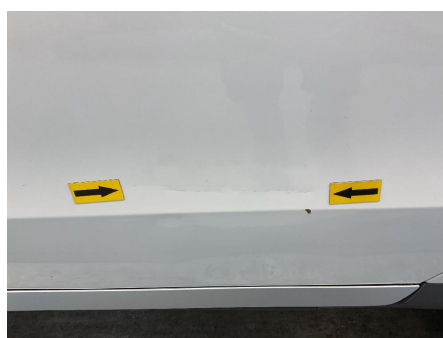
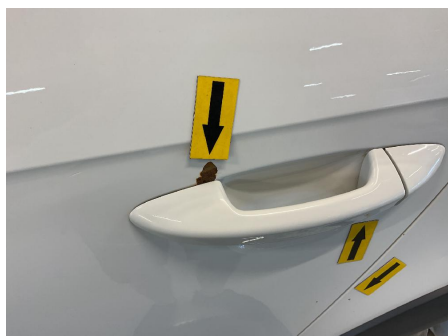
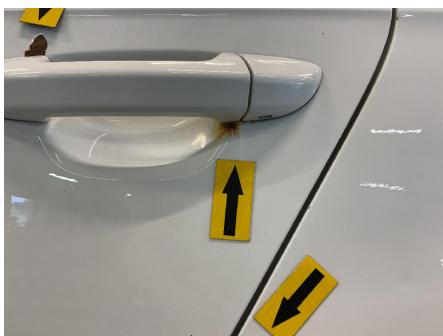
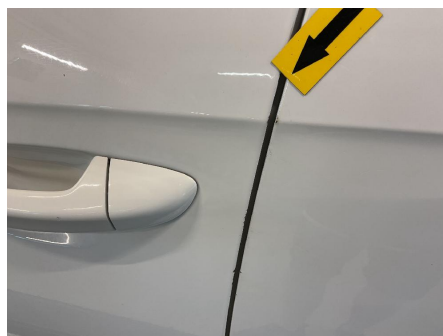
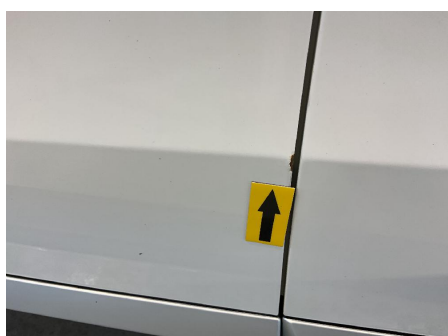
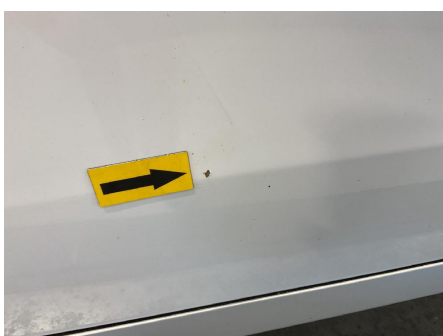
| Ref.Id | Repareres | Resultat | Beskrivelse |
|---|---|---|---|
| 86.4 | Lakk / karosseri utvendig | Skadet: | Støtfanger foran, Venstre bakdør |
| 86.7 | | Lakkblerer | Høyre fordør |
| 86.8 | | Rust / korrosjon i innvendig kant: | Høyre bakdør, Venstre bakdør |
| 86.9 | | Rustangrep: | Bakluke |
| 86.12 | | Steinsprut/lakksår | Panser, Venstre fordør, Venstre bakskjerm, Høyre bakskjerm, Støtfanger bak |

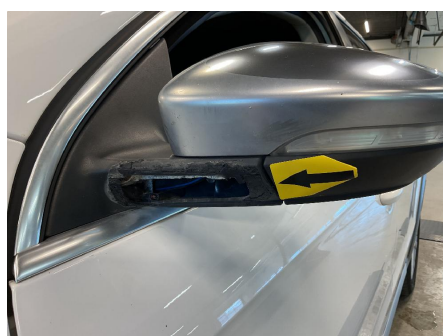
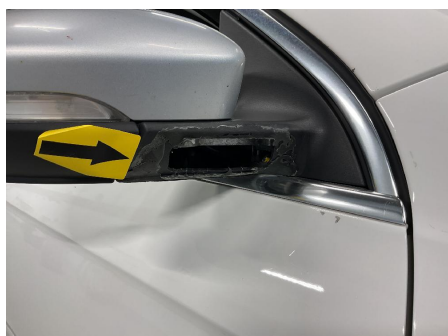
| Ref.Id | Repareres | Resultat | Beskrivelse |
|---|---|---|---|
| 87.5 | Utvendig speil | Skade på speilramme / -hus | Venstre side, Høyre side |

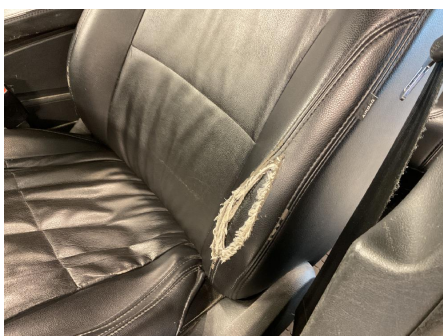
44. Seter

| Ref.Id | Opplysning | Resultat | Beskrivelse |
|---|---|---|---|
| 98.7 | Seter | Ett eller flere seter har varetrekk.<br>Originaltrekk ikke kontrollert. | |

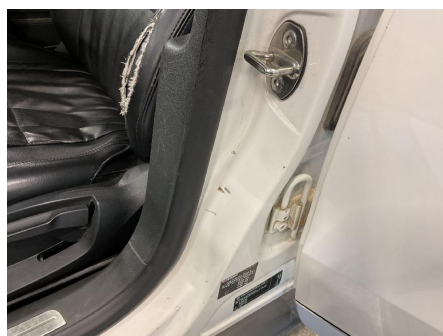
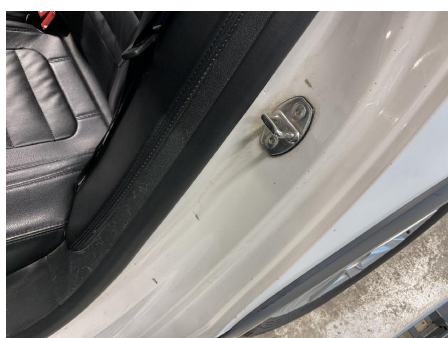
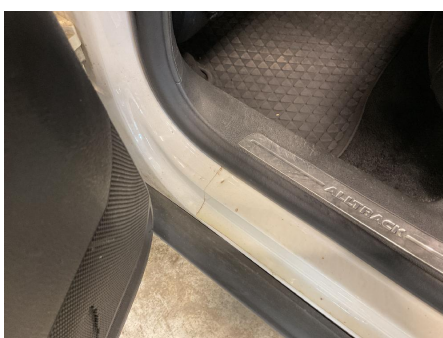
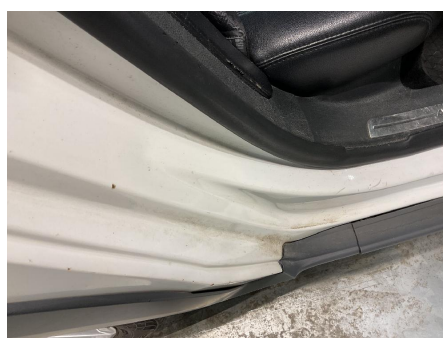
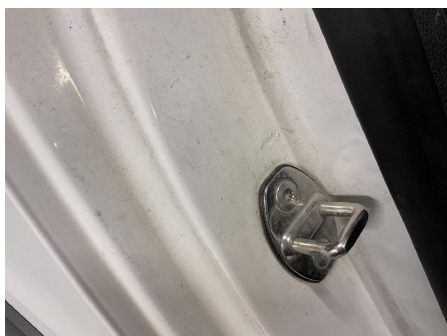
| Ref.Id | Repareres | Resultat | Beskrivelse |
|---|---|---|---|
| 97.1 | Døråpning | Sår eller skade: | Venstre fordør, Venstre bakdør, Høyre bakdør |

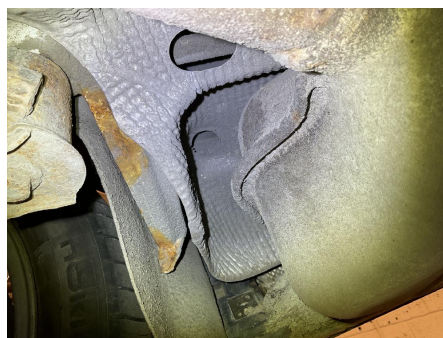
63. Eksosanlegg

| Ref.Id | Repareres | Resultat | Beskrivelse |
|---|---|---|---|
| 33.6 | Eksosanlegg | Løst varmedeksel: | Bakre eksospotte |

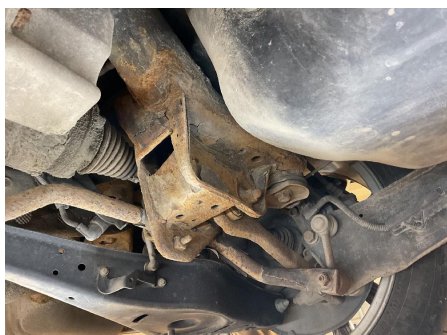
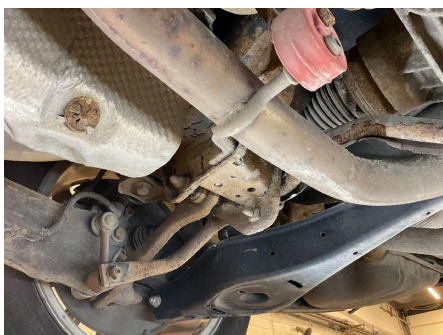
| Ref.Id | Opplysning | Resultat | Beskrivelse |
|---|---|---|---|
| 88.13 | Underside | Stedvis rustdannelser i vognbunn/understell | |

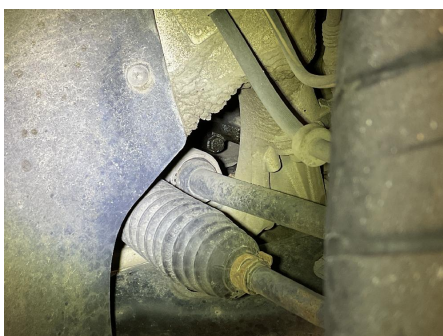
68. Utvendig tilstand motor

| Ref.Id | Repareres | Resultat | Beskrivelse |
|---|---|---|---|
| 28.1 | Utvendig tilstand motor | Oljelekkasje på motor - rengjør før nærmere kontroll | |
