# NAF Bruktbiltest

**Testdato**  
07.05.2025

**Bilmerke** Ford  
**Modell** Mustang Mach-E  
**Type** LSK  
**Registreringsnr.** EF27642  
**Understellsnr.** WF0TK1E72NMA54659  
**Km.stand.** 98144  
**Farge** Blå  
**Karosseritype** Kombikupé

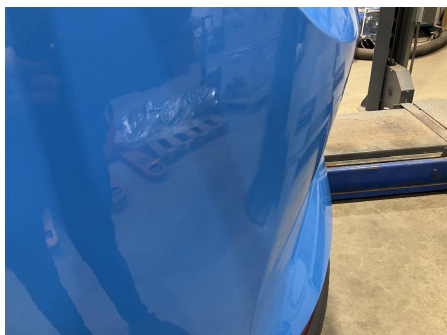
**1. Lakk / karosseri utvendig**

| Ref.Id | Repareres | Resultat | Beskrivelse |
|---|---|---|---|
| 86.3 | Lakk / karosseri utvendig | Lakkriper: | Støtfanger bak |
| 86.6 | | Pyntelist løs, skadet eller mangler: | Støtfanger foran |
| 86.12 | | Steinsprut/lakksår | Støtfanger foran |

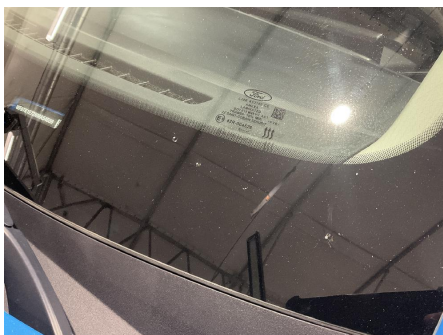
**2. Frontrute**

| Ref.Id | Repareres | Resultat | Beskrivelse |
|---|---|---|---|
| 81.2 | Frontrute | En eller flere steinsprutrosetter som ikke er utbedret <ul style="list-style-type: none"><li>• Reparasjonsmetode: Skift</li></ul> | |

| Ref.Id | Opplysning | Resultat | Beskrivelse |
|---|---|---|---|
| 81.9 | Frontrute | Noe steinsprut | |

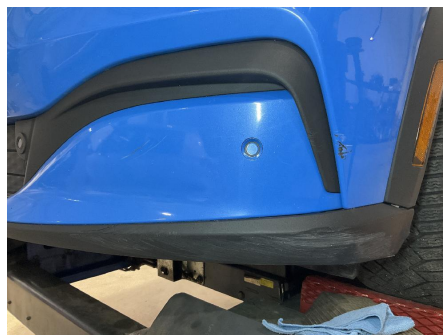
**3. Lakk / karosseri utvendig**

| Ref.Id | Opplysning | Resultat | Beskrivelse |
|---|---|---|---|
| 86.17 | Lakk / karosseri utvendig | Lakkriper: | Venstre forskjerm, Høyre bakdør, Venstre bakdør |
| 86.18 | | Diverse småbulker/lakkriper | |
| 86.19 | | Småbulker: | Støtfanger foran, Venstre fordør |
| 86.20 | | Bulk(er) | Panser |
| 86.21 | | Steinsprut: | Panser, Tak, Venstre fordør, Høyre fordør, Venstre bakdør, Støtfanger foran |

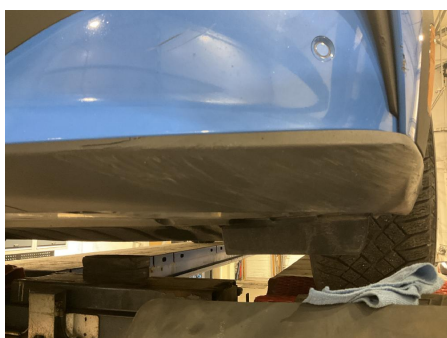
**4. Lakk / karosseri utvendig**

| Ref.Id | Opplysning | Resultat | Beskrivelse |
|---|---|---|---|
| 86.31 | | Bilen har noe penselflekking av steinsprut/riper i lakk | |
